# Tilstandsrapport

📍 Preststølvegen 60, 2967 LOMEN

# Gnr. 56, Bnr. 4

## Fritidsbolig - Byggeår: 1850

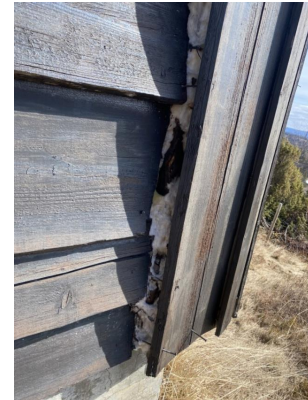
Skade og kuing av ytterkledning

- Det er avvik:
- Det er påvist spredte råteskader i bordkledningen.

Utglijning av bla hjørnekasser og kuing av kledning, samt utettheter og manglende lusing. Må påregnes utbedring, samt vedlikeholdsbehov. Tilbygg har setningskader med skjevheter fra grunn som forplanter seg i konstruksjonen. Registrert råteskade i søyle og veggkonstruksjonen.

- Tiltak:
- Råteskadet trekledning må skiftes ut.

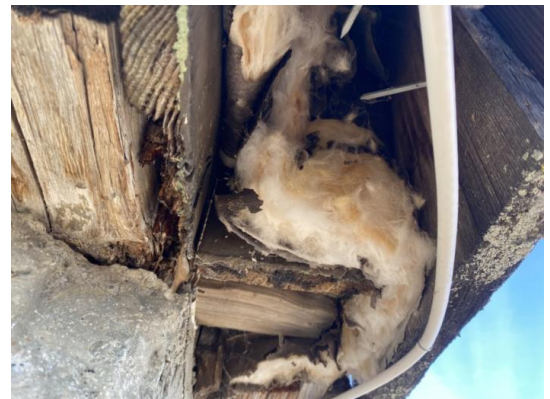
Registrert råte i vegg, anbefaler kontroll av laft/veggkonstruksjon

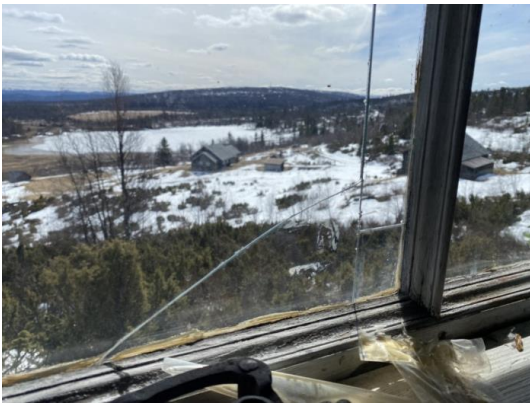
Sprekk i vindu

- Det er påvist vinduer med fukt/råteskader.
- Karmene i vinduer er værslitte utvendig og det er sprekker i trevirket.

- Vinduer med råteskader må erstattes med nye.
- Det må påregnes noe vedlikehold og at enkelte vinduer må skiftes ut.
- Det må foretas lokal utbedring.

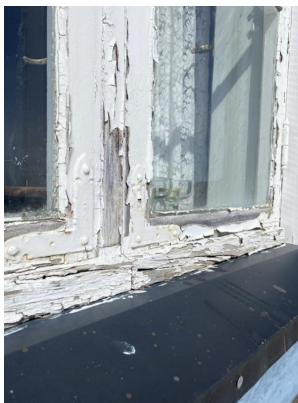
Slitasje på vinduer

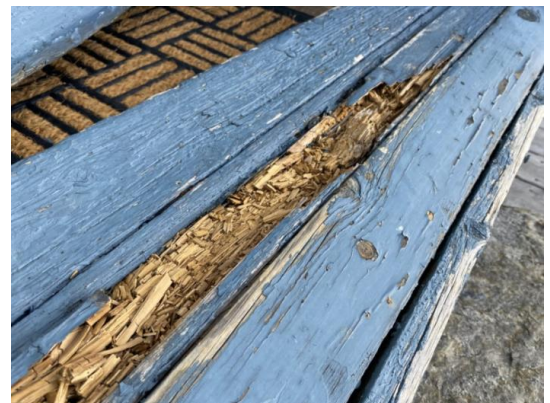
Råte i dør

- Det er påvist utetthet/åpning mellom dørblad og dørkarm. Dvs. at kald trekk kan oppstå.
- Karmene i dører er værslitte utvendig og det er sprekker i trevirket.
- Det er påvist dør(er) med fukt/råteskader.

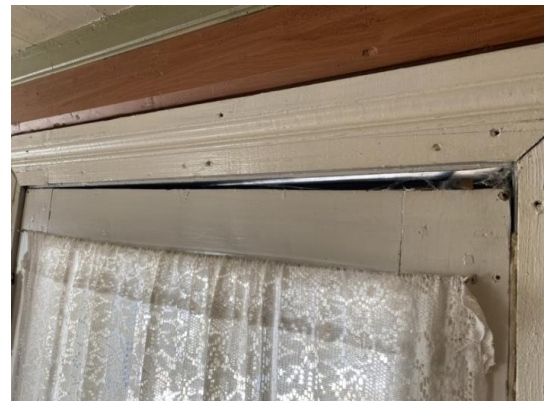
Skjevheter i dør/karm som følge av setninger i bygning

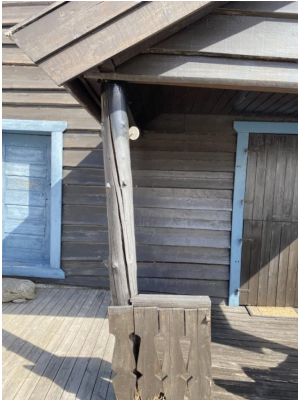
Skjevhet i konstruksjon

- Det er påvist fukt/råteskader i konstruksjonen.

- Råteskadet trekledning må skiftes ut.
- Råteskadede konstruksjoner må skiftes ut.
- Gjennomføre ytterligere undersøkelser og foreta utbedring av skade.

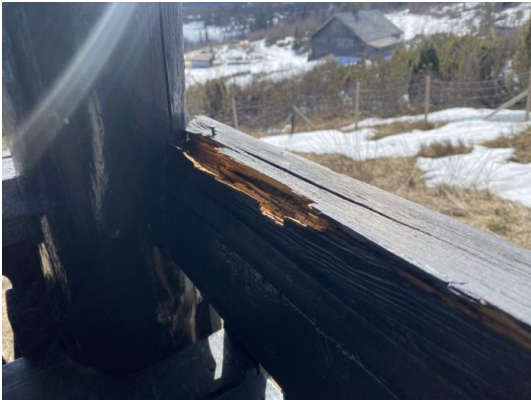
Råte i konstruksjon

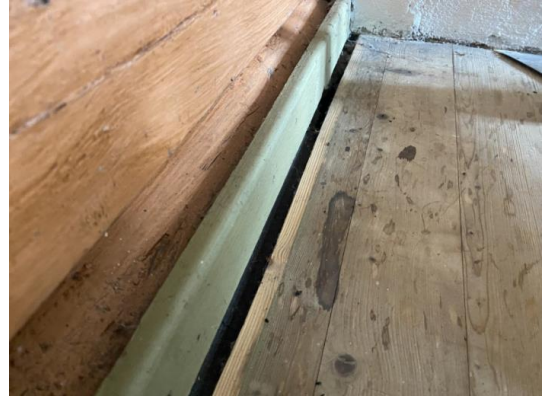
Utglijing av gulv

Registrert spor etter mus/skadedyr, må påregnes nærmere undersøkelser og tiltak. (skade i konstruksjoner kan ikke utelukkes)  
Store glipper i overganger og utglidinger i gulv. registrert i 1.etg.

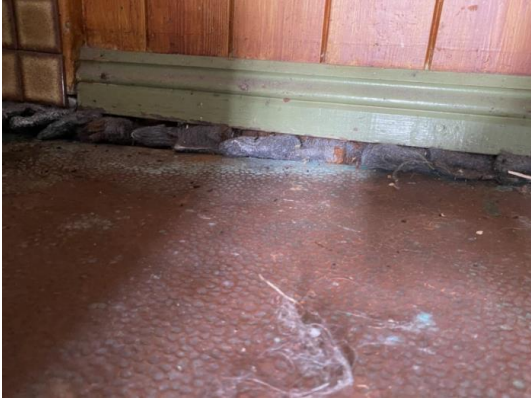
Synk i gulv

- Det er registrert symptom på sopp/råte.
- Målt høydeforskjell på over 20 mm innenfor en lengde på 2 meter. Tilstandsgrad 3 gis med bakgrunn i standardens krav til godkjente måleavvik.
- Målt høydeforskjell på over 30 mm gjennom hele rommet. Tilstandsgrad 3 gis med bakgrunn i standardens krav til godkjente måleavvik.

- Påviste skader må utbedres.
- Konstruksjonene må sikres mot råte, sopp og skadedyr.
- Nye bjelker må settes inn.
- Råteskadet treverk må skiftes.
- For å få tilstandsgrad 0 eller 1 må høydeforskjeller rettes opp. Ytterligere undersøkelser må foretas for å få kartlagt omfanget for utbedring.

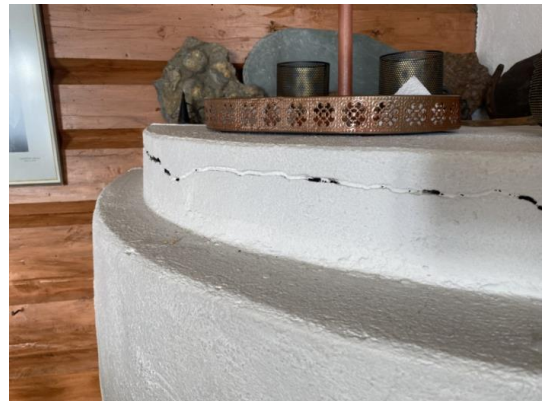
Sprekk i peis

Sprekk i peis, trolig setning i bygning som årsak.

- Det må foretas tiltak for å lukke avviket.
- Det er en anbefaling om at det bør monteres ildfast plate under luker på pipe.

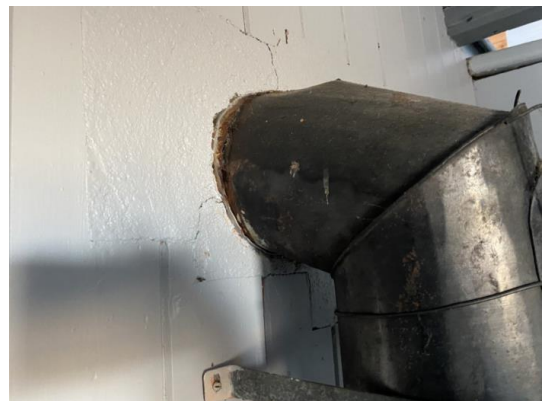
Gjennomføring av røykrør via vegg har for kort avstand til brennbart materiale

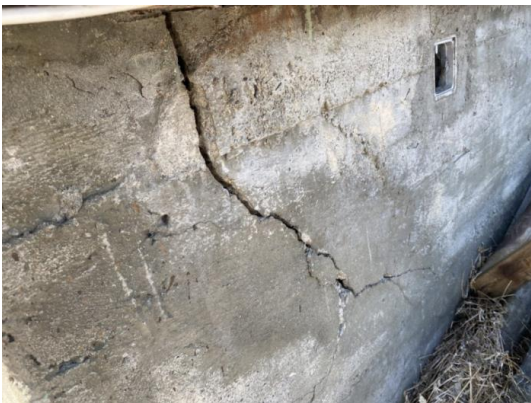
Sprekk i mur

- Grunnmuren har sprekkdannelser.

- Påviste skader må utbedres.
