Tilstandsrapport

📍 Holsjøvika 24 , 7335 JERPSTAD

Gnr. 508, Bnr. 68

Rapportdato: 28.06.2022

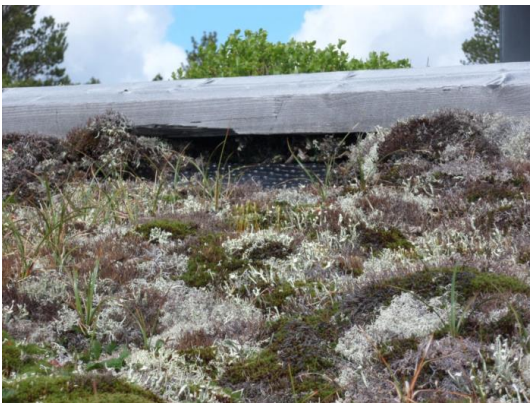
Sig i torv ved pipe.

Det ble observert sig i torv ved pipe.

Anbefaler utbedring.

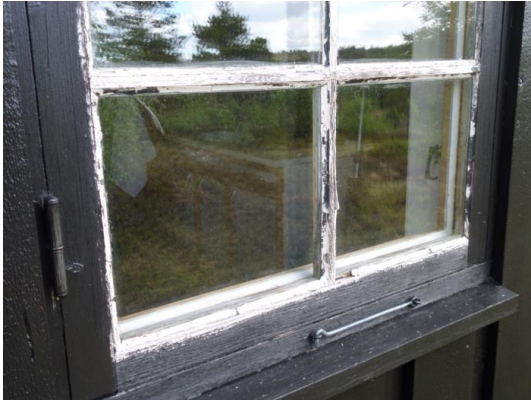
Manglende beslag.

- Karmene i vinduer er slitte og det er sprekker i treverket.
- Det er påvist noen glassruter som er punktert eller sprukne
- Det er påvist at enkelte vinduer er vanskelig å åpne/lukke.
- Det er påvist tegn på innvendig kondensering av enkelte glass.
- Det er påvist avvik rundt innsettsdetaljer.

Ved utskifting av vinduer anbefales det å montere nye beslag over og under disse.

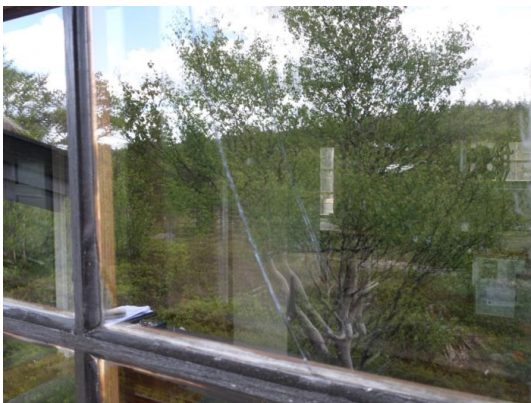
Sprekk i glass.

- Kondensering på enkelte glass har medført fuktskader i treverk som kan medføre utskiftningsbehov av enkelte vinduer/dører.
- Vinduer med punkterte/sprukne glass må påregnes skiftes ut, enten hele vinduet eller kun selve glassene.
- Det må påregnes noe vedlikehold og at enkelte vinduer må skiftes ut.

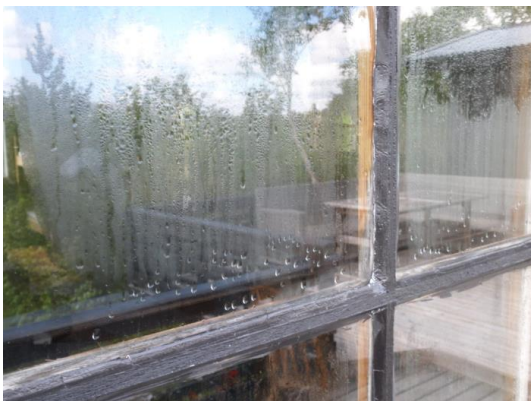
Kondensering.

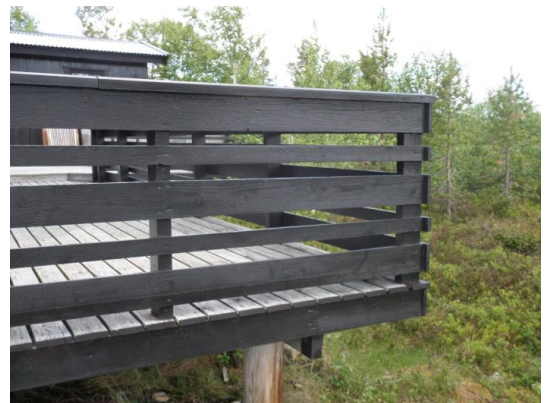
Liggende rekkverk.

- Konstruksjonene har skjevheter.
- Rekkverk er ikke barnesikkert i henhold til dagens krav for avstand mellom spiler.

Mangler rekkverk på deler av terrasse.

Liggende rekkverk kan brukes som klatrestativ av barn.

- Åpninger i rekkverk må endres for å tilfredsstillere krav på byggemeldingstidspunktet.
- Lokal utbedring må utføres.

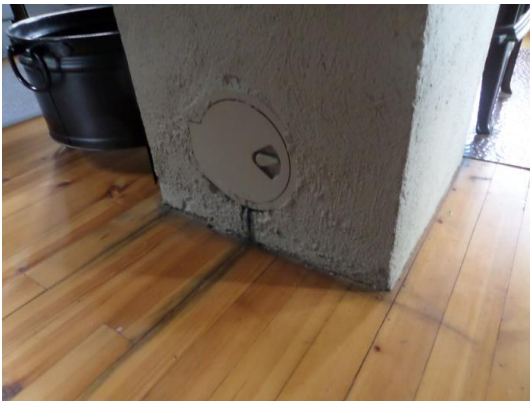
Sotluke.

- Det er påvist brennbart materiale nærmere enn 300 mm fra sotluke/feieluke.

- Det må foretas tiltak for å lukke avviket.

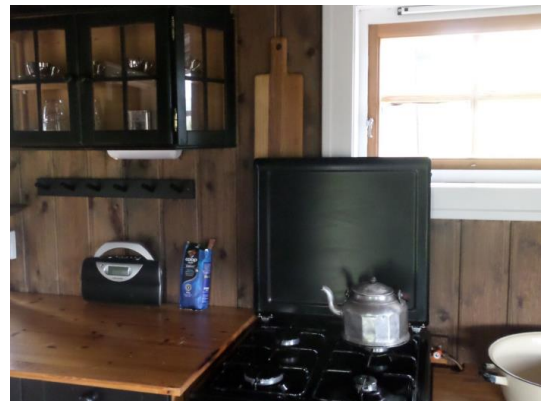
Ikke montert avtrekk.

- Det er manglende forsert mekanisk avtrekk fra kokesone i kjøkken.

- Mekanisk avtrekk bør etableres.

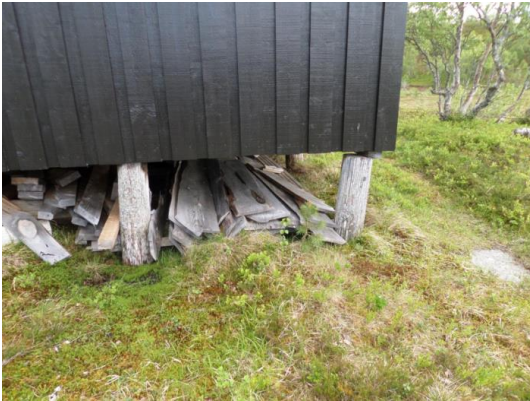
Skjevheter på pilarer.

Det ble observert skjevheter på pilarer og det ble observert avvik på stubbloft.

- Det må foretas tiltak for å lukke avviket.

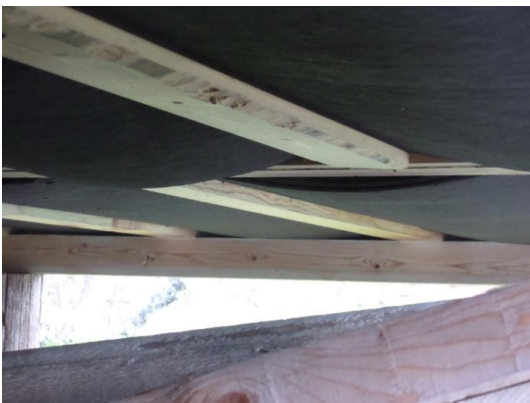
Stubbloft.
