TOYOTA COROLLA 90 HK MANUELL FORHJULSDRIFT
TESTDATO: 01.06.2022 KODE: 969314

YU42655	102 132 KM	16.04.2012 Førstegang registrert	Diesel
----------------	-------------------	--	---------------

NBF Tilstandsrapport er utarbeidet av Norges Bilbransjeforbund og Forbrukerrådet.

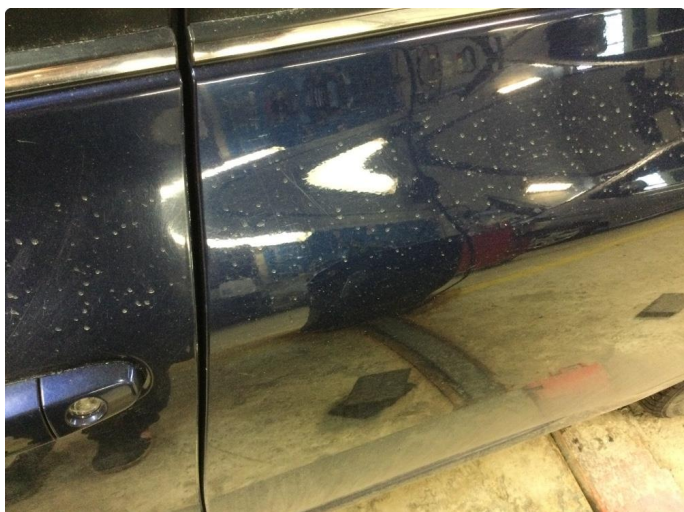
1.1 Generelt mye riper og småbulker

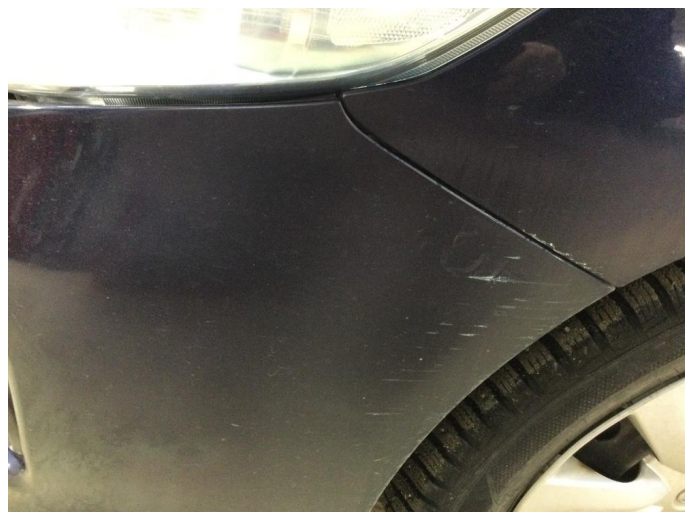
1.1 Generelt mye riper og småbulker

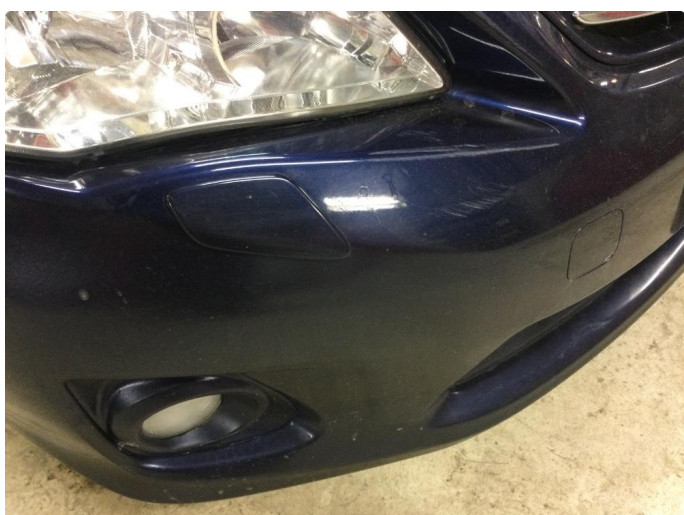
1.1 Generelt mye riper og småbulker

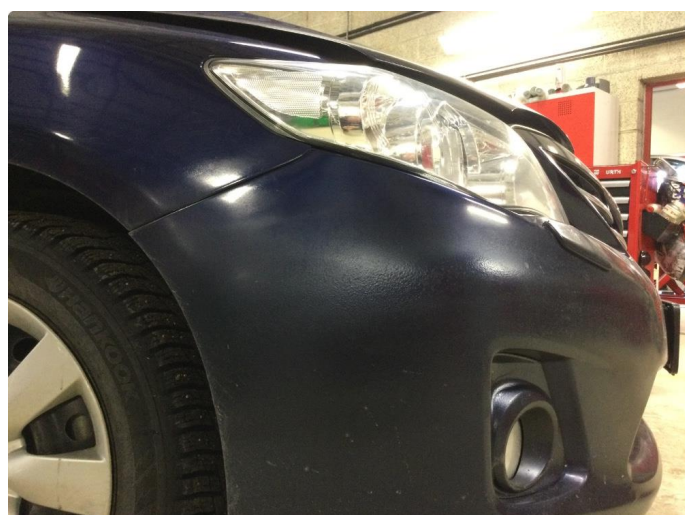
1.4 Ufagmessig utført arbeid

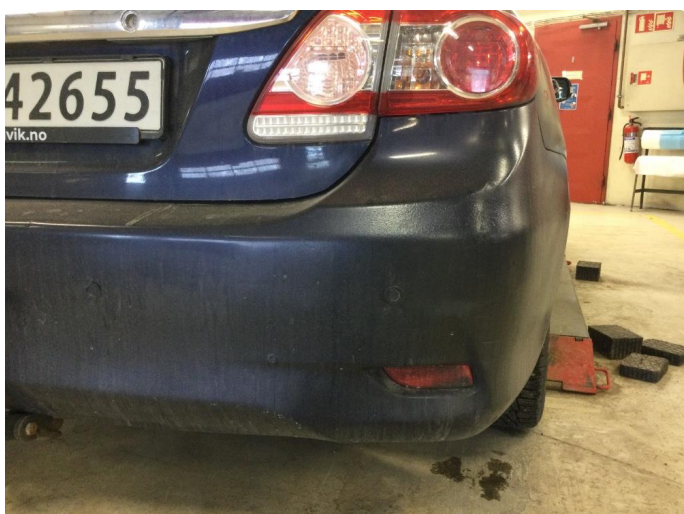
1.4 Ufagmessig utført arbeid

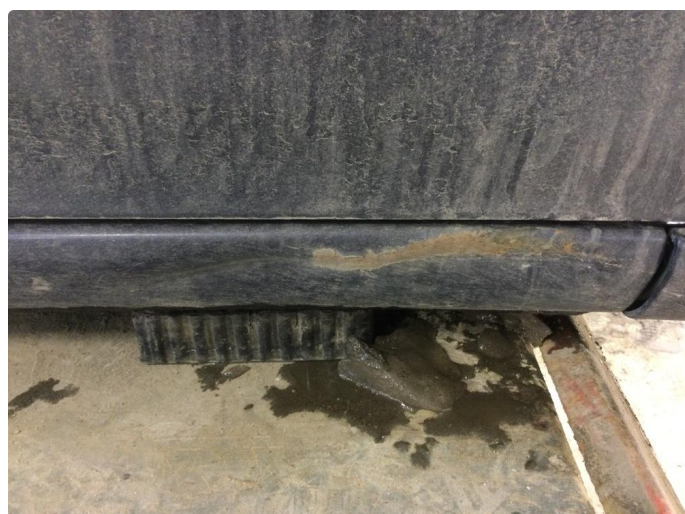
1.5 Bulk med lakkskade
