TOYOTA C-HR FORHJULSDRIFT
TESTDATO: 13.06.2022 KODE: 974704

HK10120	77 918 KM	10.04.2017 Førstegang registrert	Bensin/ Batteri
----------------	------------------	--	----------------------------

NBF Tilstandsrapport er utarbeidet av Norges Bilbransjeforbund og Forbrukerrådet.

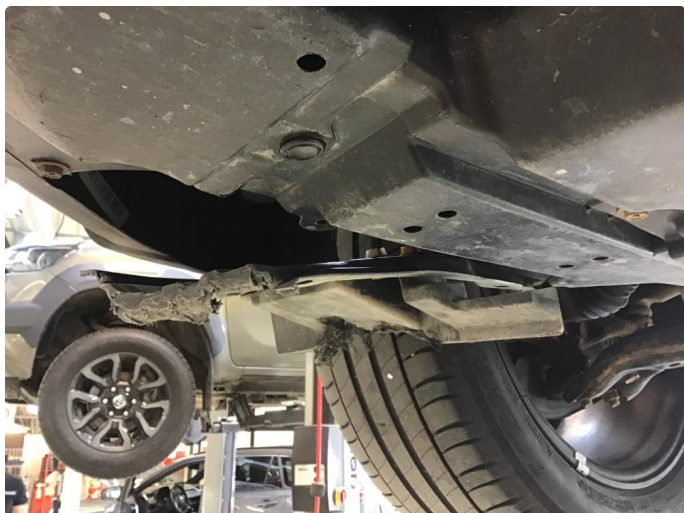
Punkt	Beskrivelse	Plassering
1. EKSTERIØR		
1.1 Skjermer	plastinnerskjerm skadet	
2. MOTOR		
2.1 Service	trenger service

1.1 Plastinnerskjerm skadet

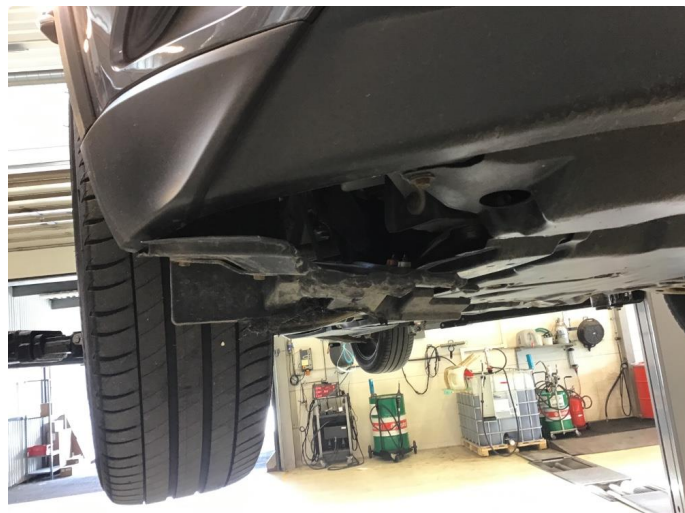
1.1 Plastinnerskjerm skadet

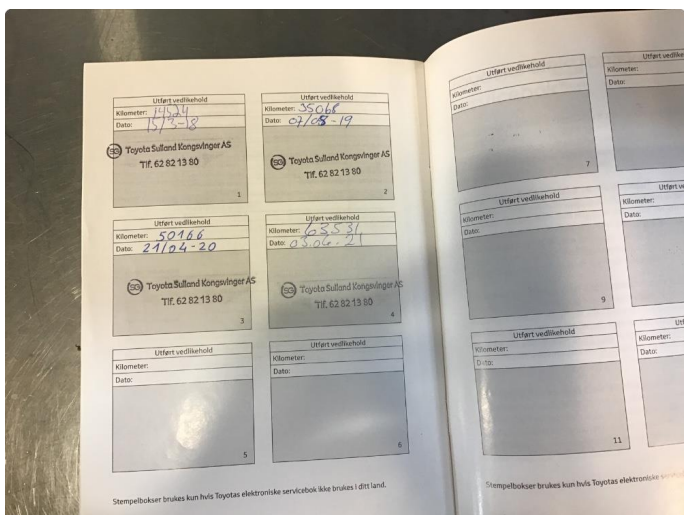
2.1 Trenger service
