**TOYOTA YARIS 101 HK AUTOMAT FORHJULSDRIFT**
**TESTDATO: 17.06.2022 KODE: 977213**

<b>XD84432</b>

NBF Tilstandsrapport er utarbeidet av Norges Bilbransjeforbund og Forbrukerrådet.

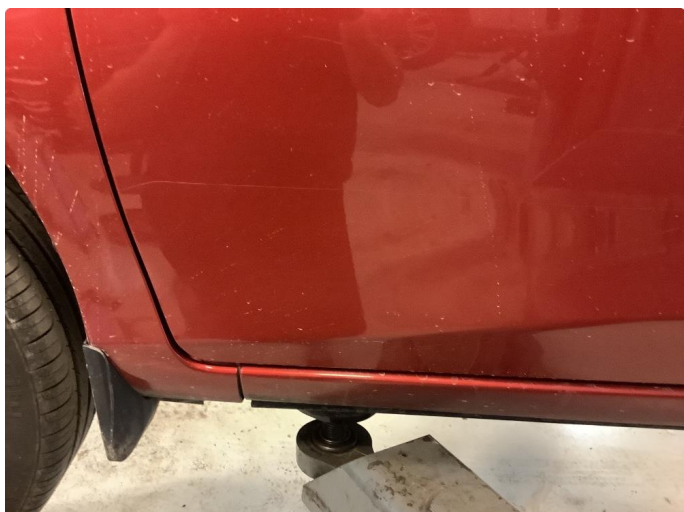
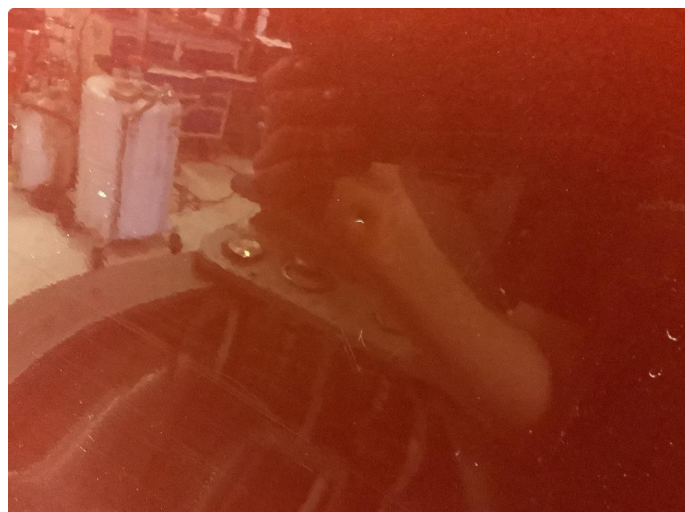
1.2 Bulk

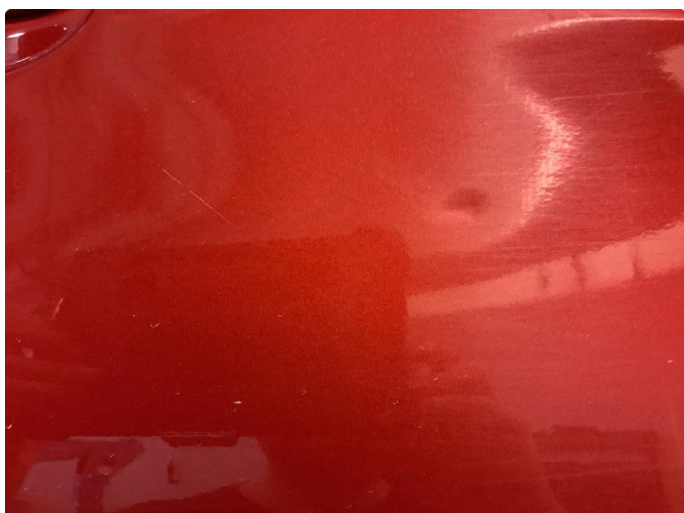
1.3 Bulk

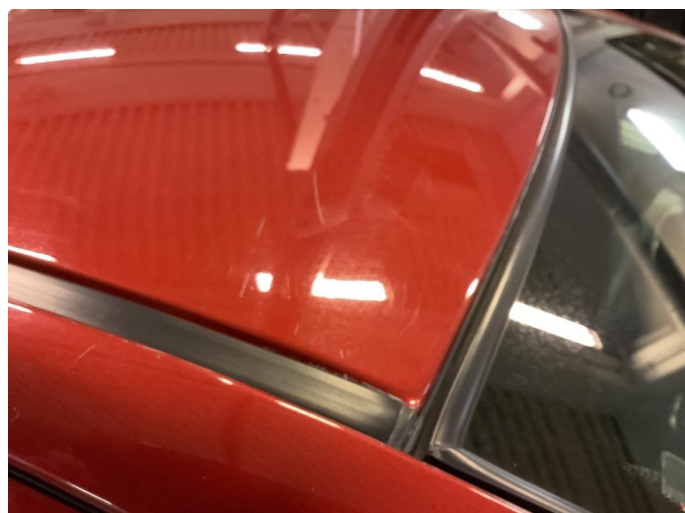
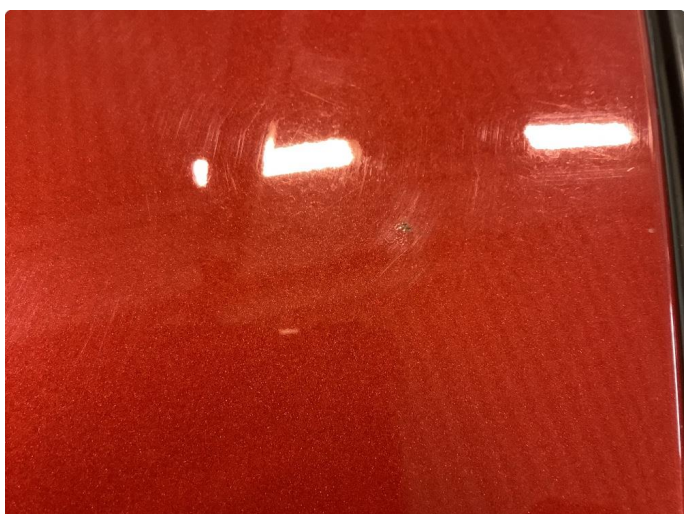
1.4 Mange riper

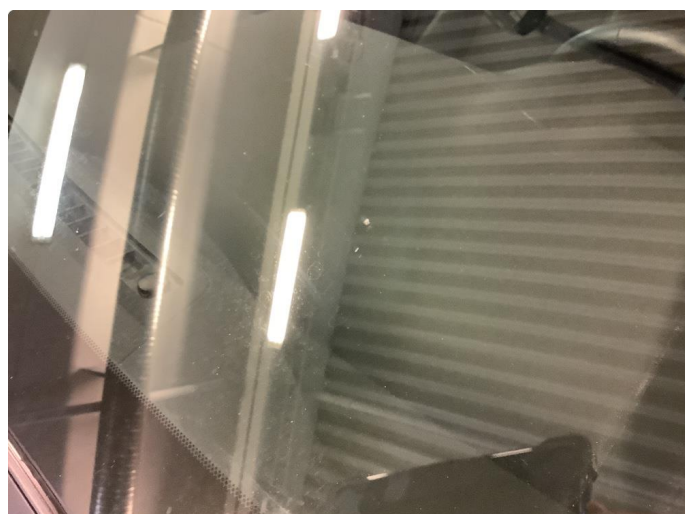
1.5 Steinsprut utenfor synsfelt
