SEAT IBIZA 116 HK AUTOMAT FORHJULSDRIFT
TESTDATO: 24.06.2022 KODE: 981412

DR62655

CHASSISNR: VSSZZKJZR154890	BRUKTIMPORT: Nei
KJØRETØY: Personbil	FRIST FOR PKK: 22.02.2023

NBF Tilstandsrapport er utarbeidet av Norges Bilbransjeforbund og Forbrukerrådet.

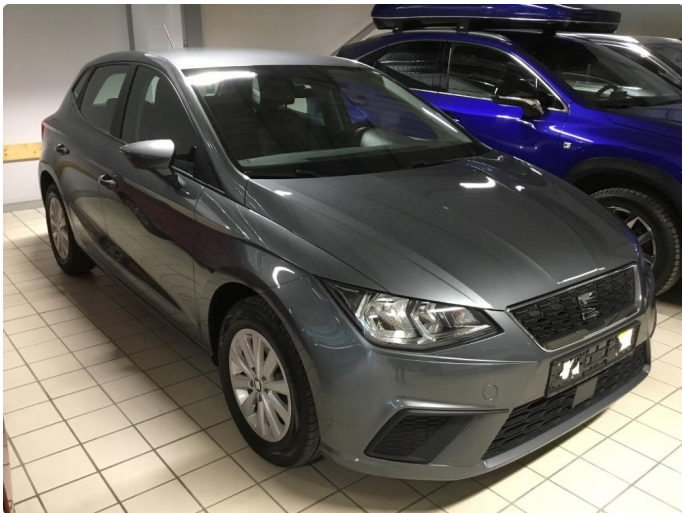
Punkt	Beskrivelse	Plassering
1. EKSTERIØR		
1.1 Lakk	Bruksmerker som riper/p-bulker og steinsprang finnes.
