**FORD RANGER 200 HK AUTOMAT 4X4**
**TESTDATO: 18.05.2022 KODE: 962485**

<b>UR96171</b>

NBF Tilstandsrapport er utarbeidet av Norges Bilbransjeforbund og Forbrukerrådet.

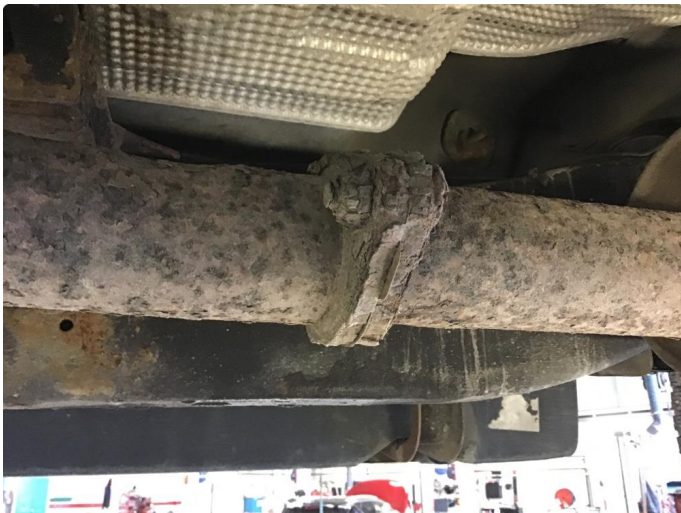
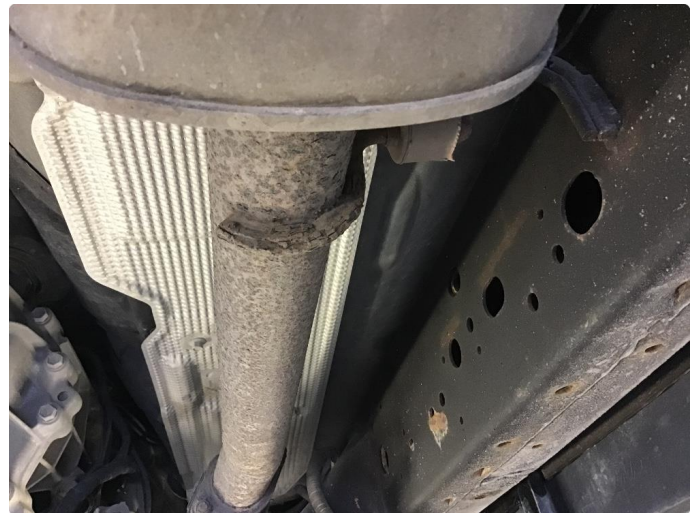
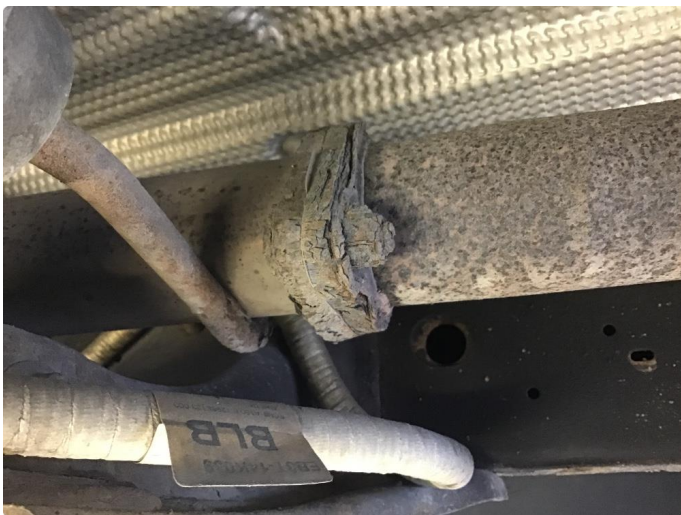
1.1 Rust

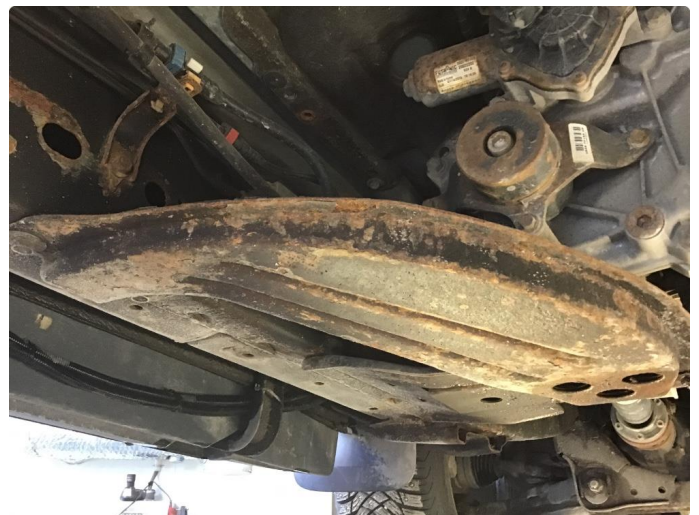
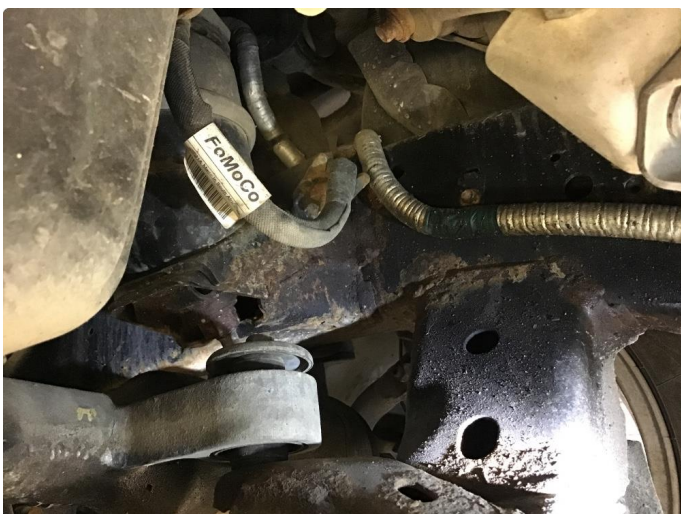
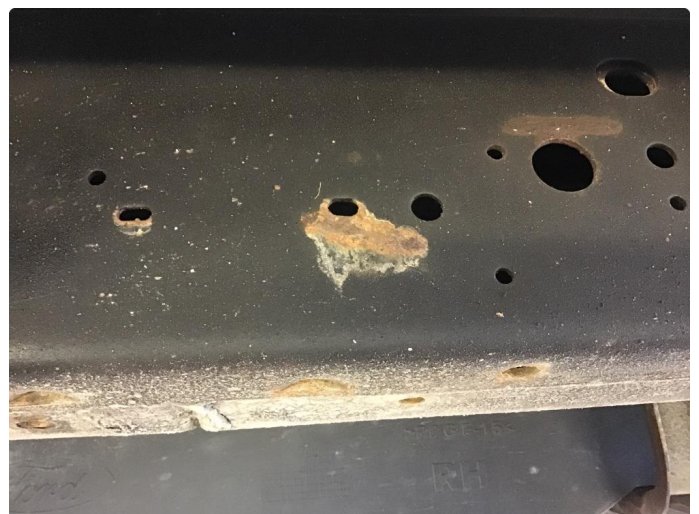
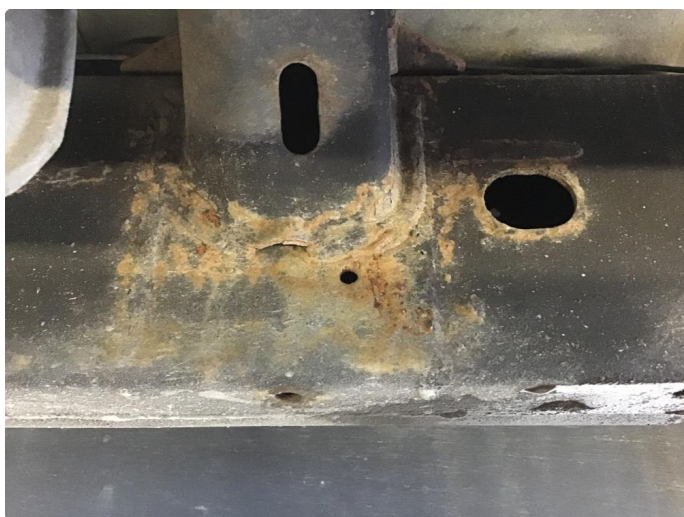
1.2 Rust

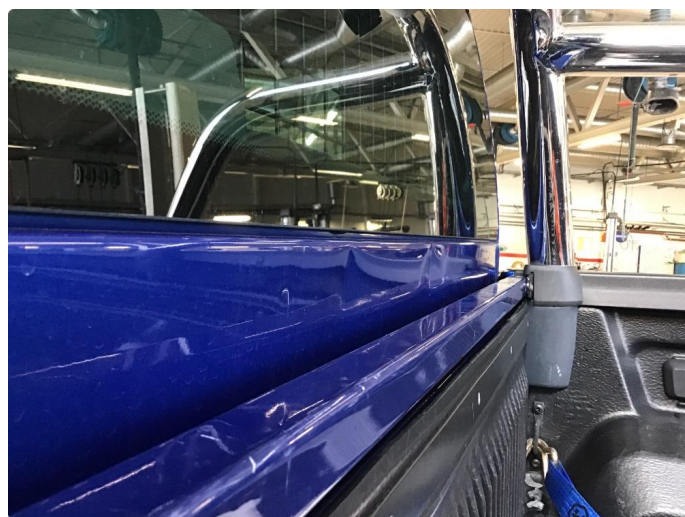
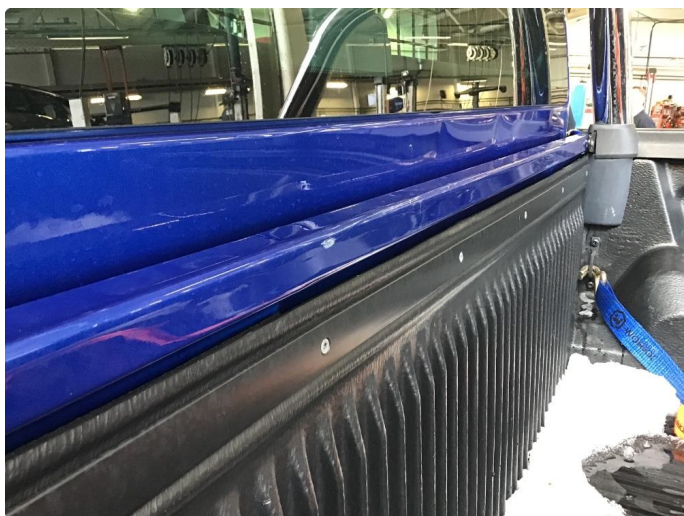
1.3 Skadet

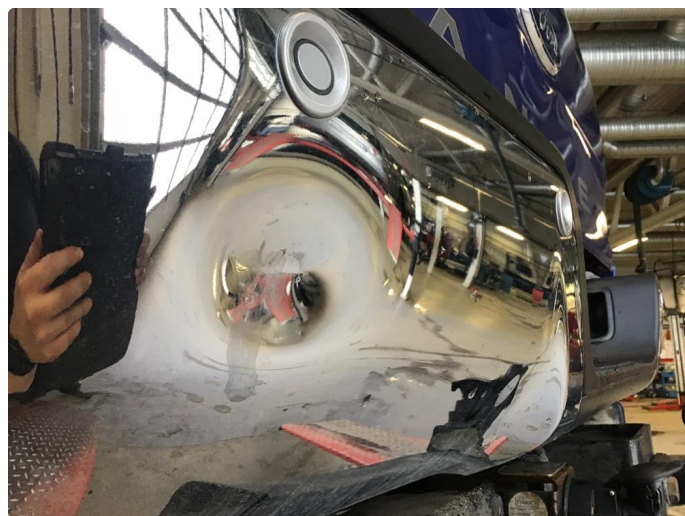
1.4 Bulk med lakkskade

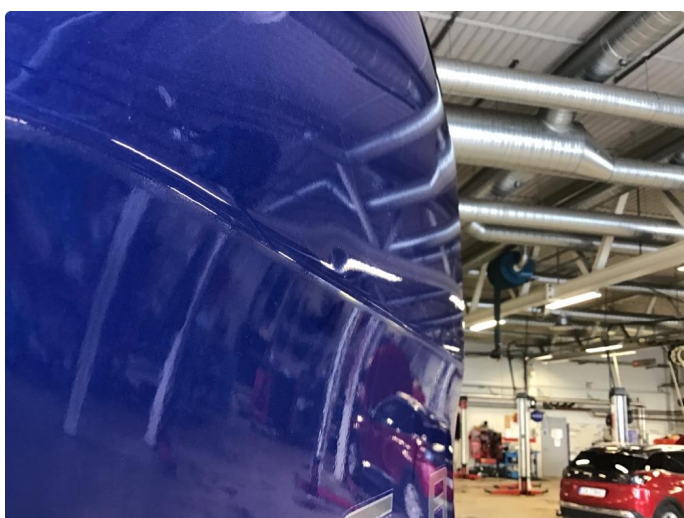
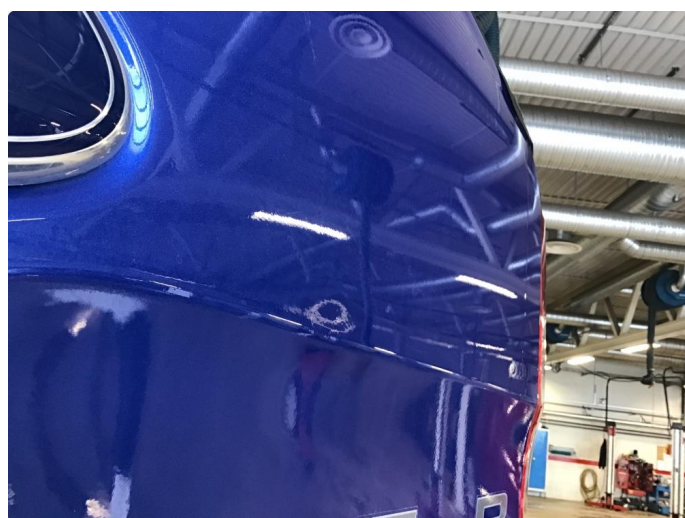
1.5 Bulk

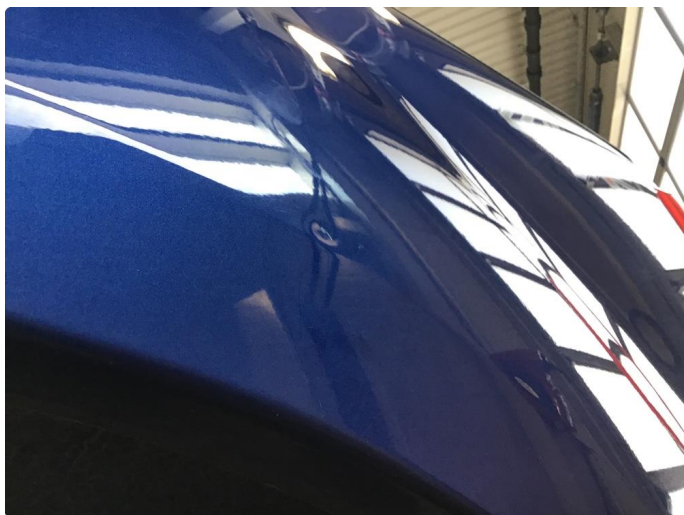
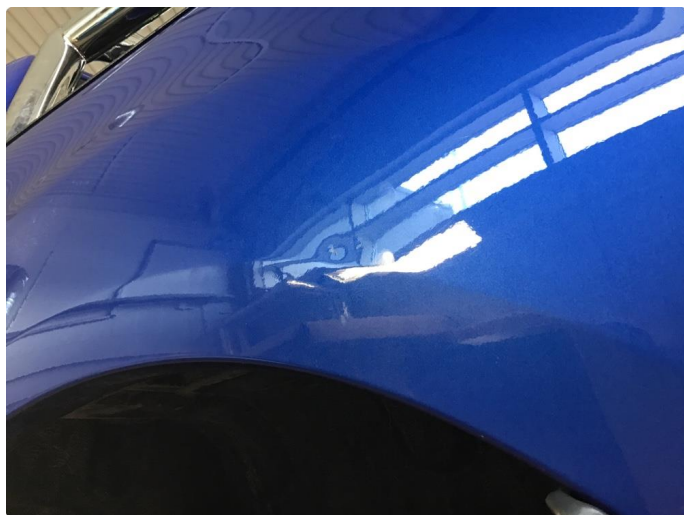
1.6 Bulk med lakkskade

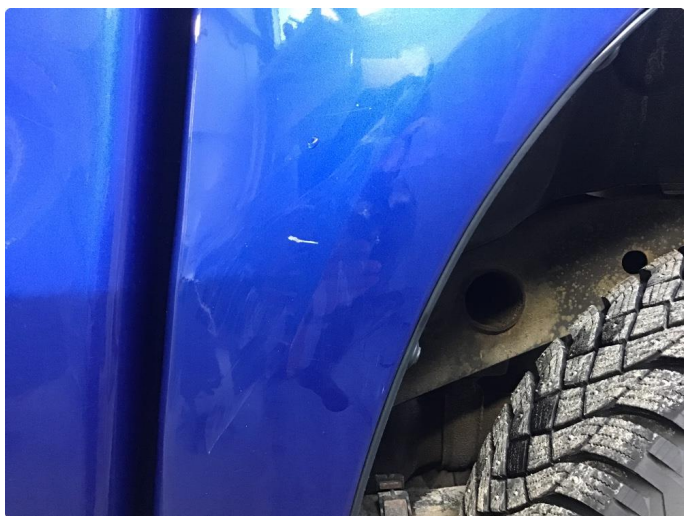
1.7 Ripe(r) ned til grunning

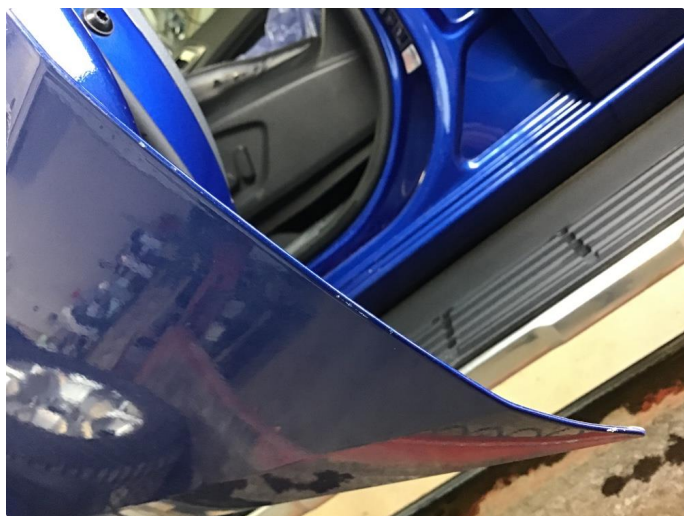
1.8 Ripe(r)

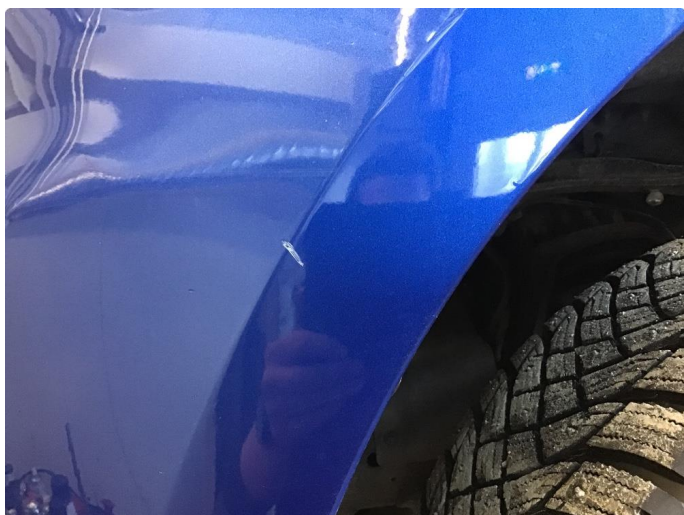
1.9 Ripe(r) ned til grunning

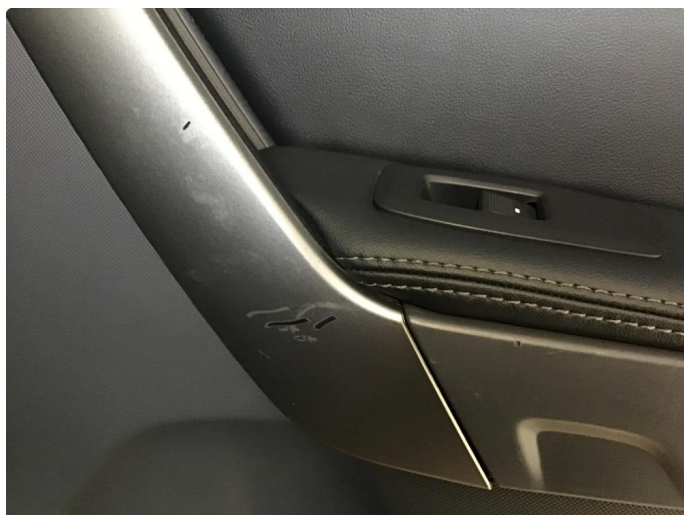
2.1 Slitt/ripe(r)

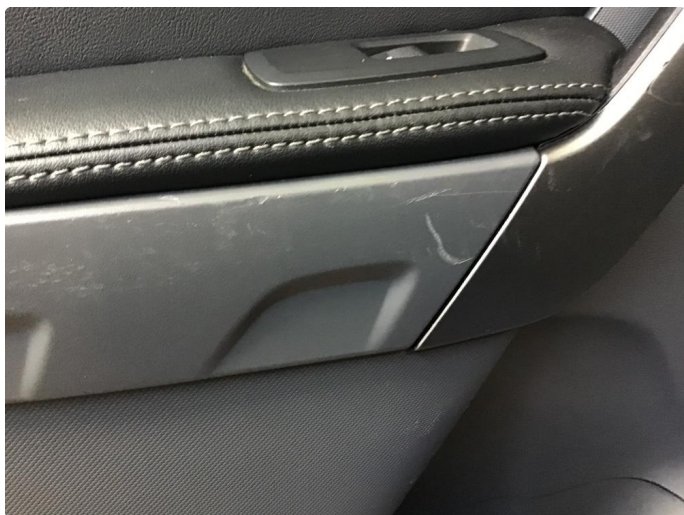
2.2 Slitt/ripe(r)

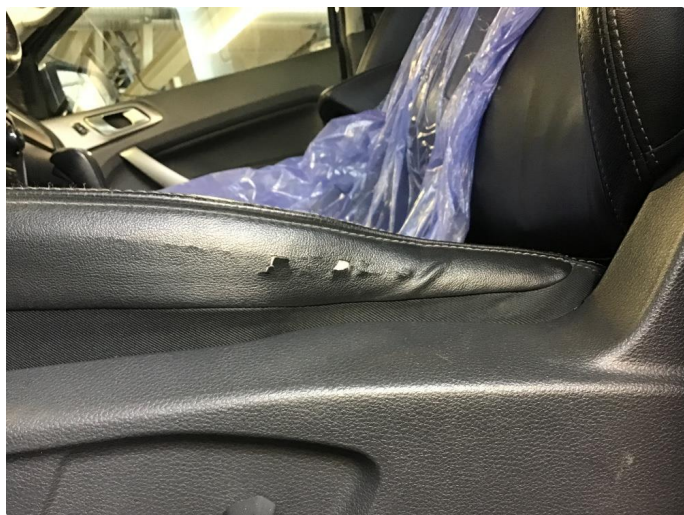
2.3 Skade på setepute
