Tilstandsrapport

📍 Liaveien 286 , 9357 TENNEVOLL

Gnr. 56, Bnr. 10

Befaringsdato: 28.06.2022

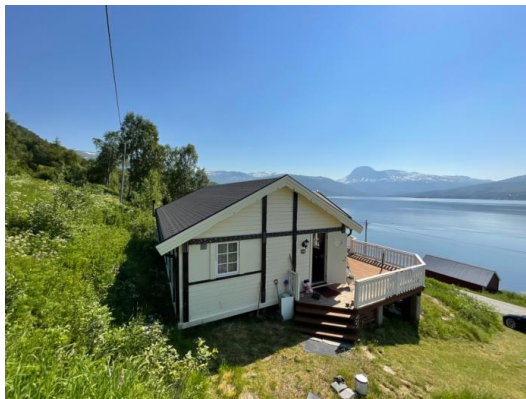
VERANDA:
Veranda med trykkimpregnert dekke.
Rekkverk med stående stakitt.
Trinn ned til bakkenivå.
Kvadrat ca. 55 m²

- Rekkverket er for lavt i forhold til dagens krav til rekkverkshøyder.

- Det er ikke krav om utbedring av rekkverkshøyde opp til dagens forskriftskrav.

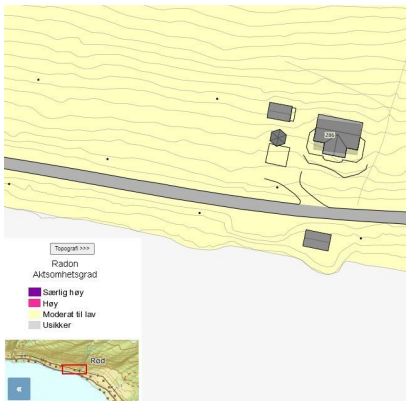
Det er ikke foretatt radonmålinger, bygget er heller ikke utført med radonsperre.

Fritidsboligen ligger i et område fra moderat til lav aksomhetsgrad. Det er god lufting under bygningen og faren for skadelige nivåer i bygningen anses som minimal.

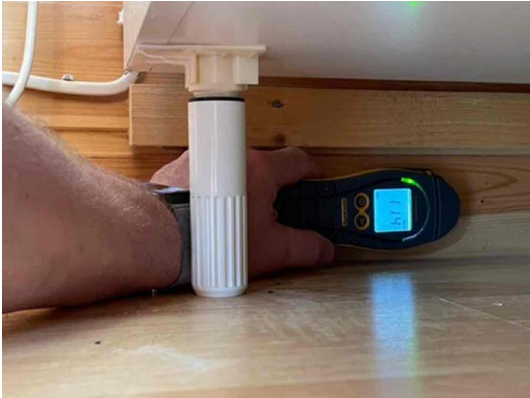
Det er ikke foretatt da det ikke er fysisk mulig pga. tilliggende konstruksjoner.

Vegg mellom kjøkken og bad.
