Tilstandsrapport

Torvmarkveien 4 D , 9801 VADSØ

Befaringsdato: 23.05.2022

Oppdragsnr: 14652-10215

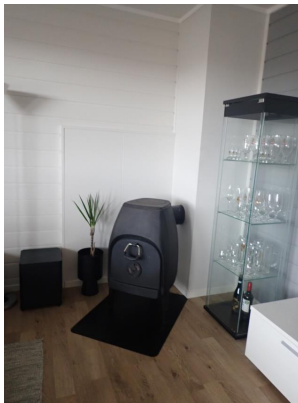
Vedovn i stua

Elementpipe med heldekkende beslag over tak. Vedovn tilknyttet i stua.

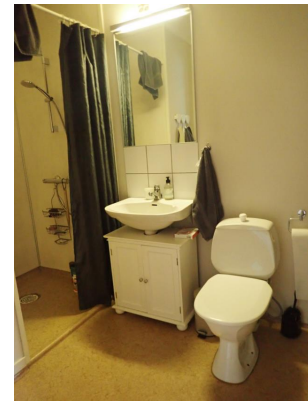
Bad har gulv med våtromsbelegg og sluk. Vegger av malte plater og våtromsplater i dusjsone. Innredet med gulvmontert toalett, dusj montert på vegg i nisje. Liten innredning under servant. Skyllekar og opplegg for vaskemaskin. Avtrekk via vifte i vegg. Gulv med lokal fall på 1 cm i dusjsone. Høye fuktverdier nede i veggplate ved dusj.

- Våtrommet må oppgraderes for å tåle normal bruk etter dagens krav. Badet har ikke noe funksjonssvikt og fungerer med dagens tilstand. TG 3 kommer automatisk på grunn av alder.

- Våtrommet må totalrenoveres. Alle forhold med tettesjikt, våtsone, sluk m.m. må dokumenteres.

Tiltak med bade kan vurderes i nær fremtid.

Kostnadsestimert : 100 000 - 300 000

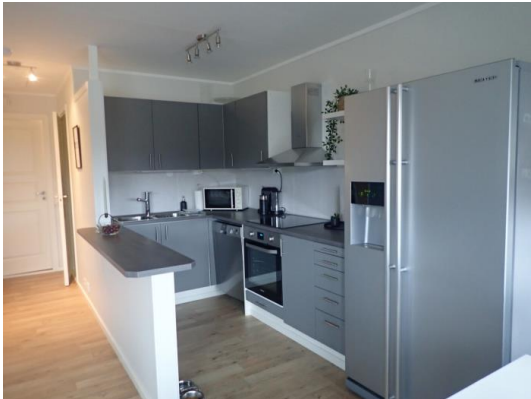
Kjøkken

Kjøkkeninnredning med malte fronter og overskap. Renovert i 2022 med ny benkeplate med nedfelt vask. Kitchen wall plater mellom skapene. Integriert koketopp og stekeovn.
Ny el.kurs til kjøkken.
