Tilstandsrapport

📍 Stridsmovegen 105 D , 3880 DALEN

Gnr. 124, Bnr. 32

Fritidsbolig - Byggeår: 1983

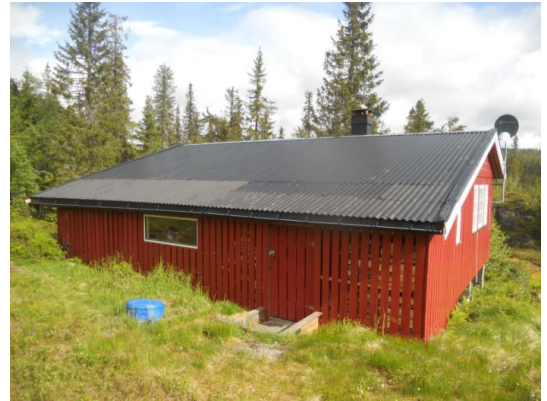
Nedløp og beslag

TG 2

Avvik er ut fra at det ikke er montert takstige til pipe.

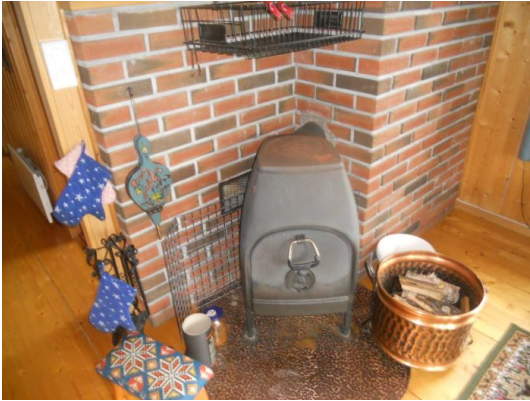
TG 2

Vedovn i stue. Pipe og brannmur er forblendet med teglstein. Feieluke i puset pipe i bad.

- Ildfast plate mangler på gulvet under sotluke/feieluke på pipe.

Avvik er kun ut fra at det ikke er ildfast plate på gulv under feieluke/sotluke in. 0,30 meter ut fra sotluke.

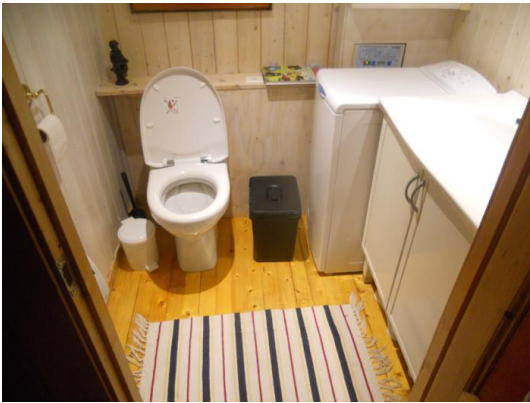
Vegger er panelt. Himling er tak-ess plater. Gulv er med gulvbord. Rommet var tidligere (byggeår) med tørrtoalett. Dagens installasjon skal i rom med vaskemaskin være med sluk i gulv også selv om det er eget sluk til vaskemaskin.

Det settes ikke noe avvik av dette, men bemerker ut fra dagens krav, da montering av kran og sluk til vaskemaskin er ikke med fast tilkobling som ved fast innlagt vann, da slange fra borehull til vanntank og trykktank i bod er med slange som frakobles etter at fritidsbolig ikke er i bruk. Det bemerkes likevel at gulv i toalettrommet ikke er ett våtromsgulv.

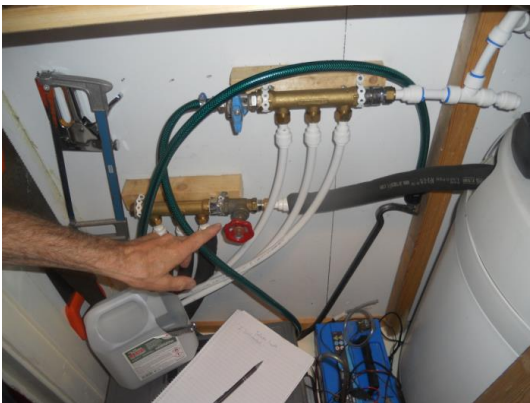
- Det er påvist at eventuelt lekkasjevann fra rør i rør system ikke ledes til sluk eller annen kompenserende løsning.

Avvik er fra at det ikke er sluk i gulv i bod samt at gulv i bod ikke er bygd opp som våtrom med fuktsikkert gulv med fall til sluk.

- Andre tiltak:
- Det bør foretas tiltak på anlegget som sikrer bedre løsning på eventuelt lekkasjevann fra rør i rør system.

Innstalling er i fritidsbolig som tidligere ikke var innlagt vann. Det settes ikke noen kostnad av tiltak da det forutsettes at det fungerer med dette avviket ut fra at vann slås av og på, slik at det ikke står vanntrykk når fritidsbolig ikke er i bruk og boden ligger da også utenom boligens rom ellers med egen dør inn fra utside. Eventuell vannlekkasje i bod vil da begrense seg til bod.

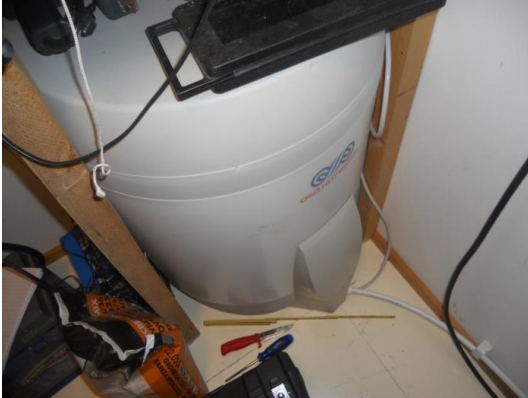
TG 2

Varmtvannstanken montert i bod. Tanken er fra 2018.

Avvik er ut fra at det ikke er avrenningsmulighet med sluk i gulv ved evt. vannlekkasje, fra tank som det står vann i selv om vann slås av fra brønn.

Det bemerkes også at boden ikke er bygd med fuktstett gulv med fall til sluk, som det skal i rom med installasjon som boden har med varmtvannsbereider.

Etablering av sluk i gulv. Fuktstett gulv medtas ikke i kostnad her annet enn sluk i gulv.
