# Tilstandsrapport

📍 Lilleorgnes 60 , 8909 BRØNNØYSUND

# Gnr. 99, Bnr. 26

Rapportdato: 24.06.2022

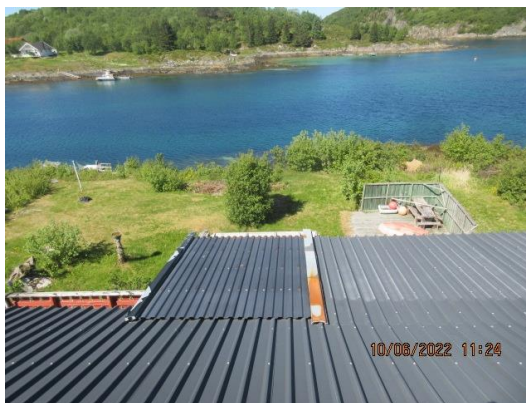
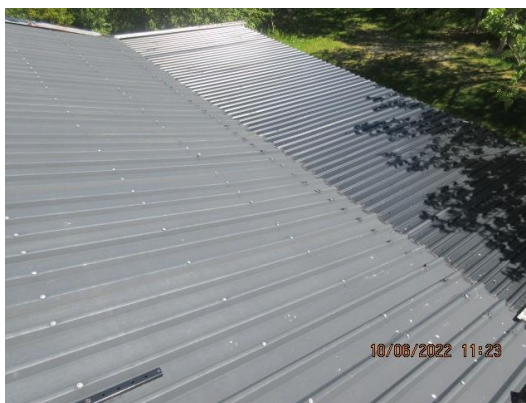
Taktekkingen er av stål/aluminiumsplater. Hovedtaket fra byggeår, tilbygget i øst fra ca. 2004.

Vindskier og hengbord av variert kvalitet og opprinnelse.

- Mer enn halvparten av forventet brukstid er oppbrukt på taktekkingen.
- Det er avvik:

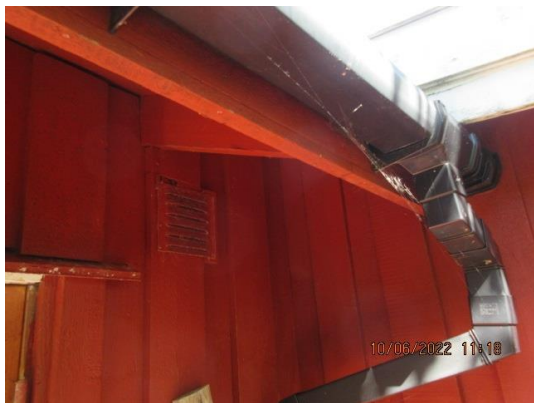
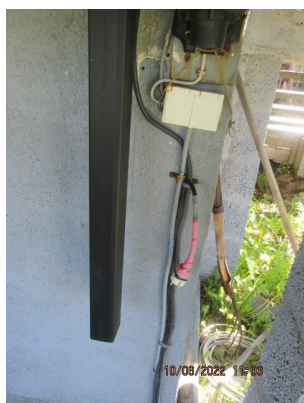
Takrenner og nedløp av plast, antatt fra 2004 i øst og 2019 i sørvest.

- Det er ikke tilfredsstillende bortledning av vann fra taknedløp ved grunnmur.

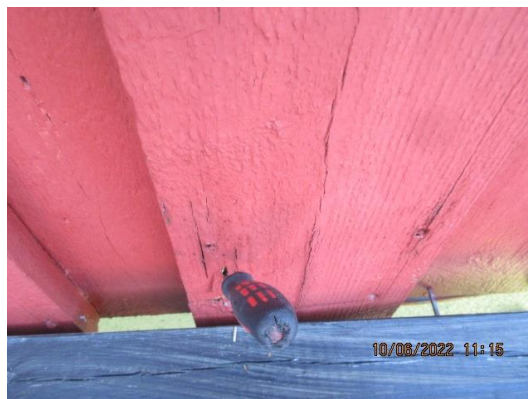
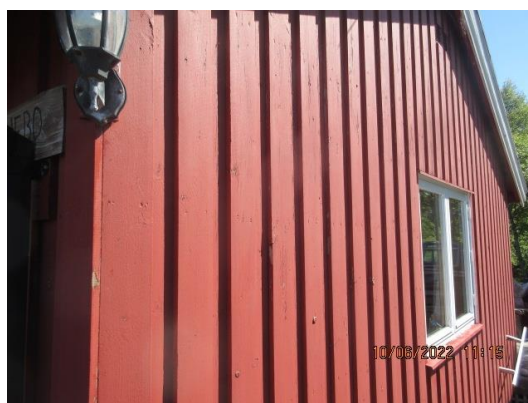
Veggene har bindingsverkskonstruksjon fra byggeår og stående bordkledning, 1980, tidlig 90-tallet og tidlig 2000-tallet. Det ble under befaring opplyst at ved renovering av gavli i sørvest ble skadet materiale i vegg skiftet ut. Fuktskadet område vises på innvendig gulv mot vegg.

- Det er påvist spredte råteskader i bordkledningen.

- Råteskadet trekledning må skiftes ut.
- Andre tiltak:

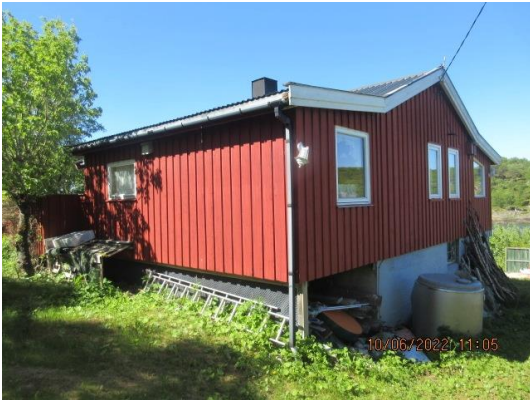
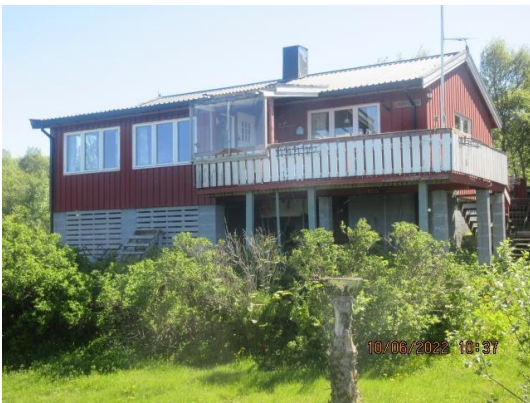
Lettbygget tak over inngangsdør i sørvest.  
Saltakskonstruksjon med sakesperrer over hovedbygget. Skråtak over tilbyggende mot øst og vest.

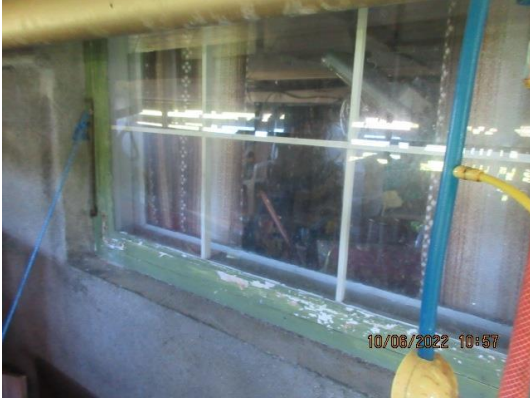
## Vinduer krypkjeller

Koblede vinduer fra byggeår.

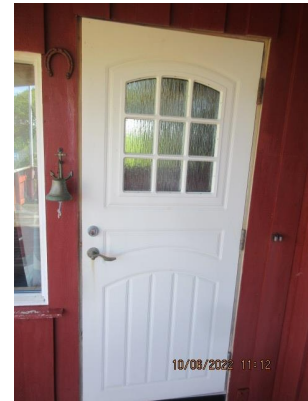
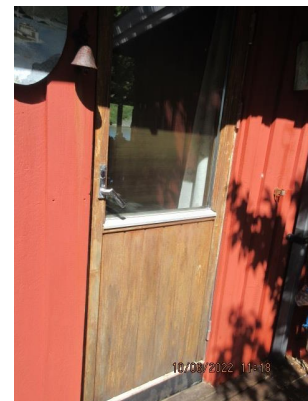
Inngangsdør med lakkert overflate og tolags glass, dør fra 1991.  
Verandadør i øst fra rundt 1992, tredør med tolags glass.

Fuktskade med på dør i vest, punktert glass i dør mot øst.

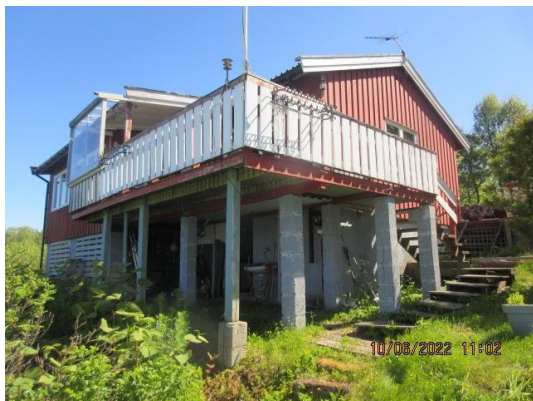
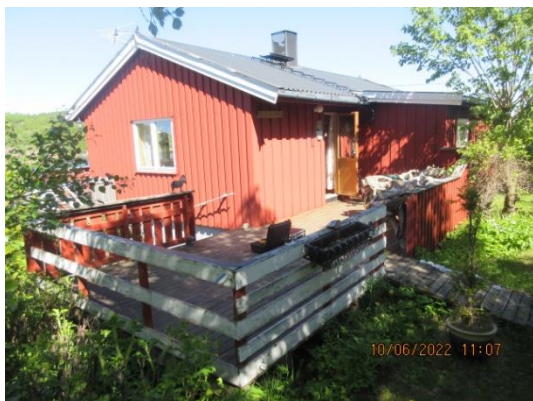
Veranda i sørøst på til sammen ca. 22 m<sup>2</sup>.

Veranda i vest på til sammen ca. 18 m<sup>2</sup>.

- Rekkverket er for lavt i forhold til dagens krav til rekkverkshøyder.
- Det er påvist fukt/råteskader i konstruksjonen.
- Rekkverk er ikke barnesikkert i henhold til dagens krav for avstand mellom spiler.

Skade på søyler under veranda i sørvest. Skjevheter i konstruksjonene.

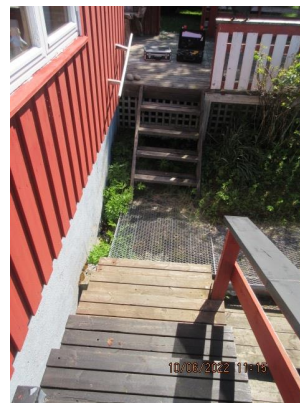
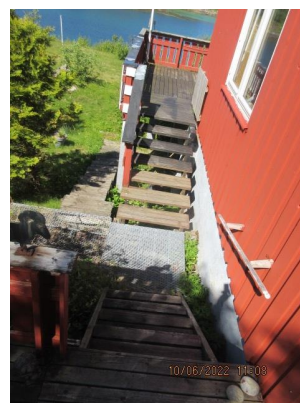
Trapper i tre til verandaer. Repos av strekkmetall mellom trappene.

- Rekkverk er ikke barnesikkert i henhold til dagens krav for avstand mellom spiler.
- Det er ikke montert rekkverk.
- Rekkverkshøyder er under dagens forskriftskrav til rekkverk i trapper.

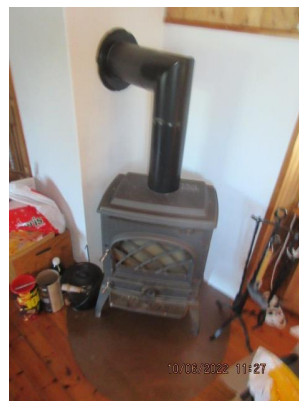
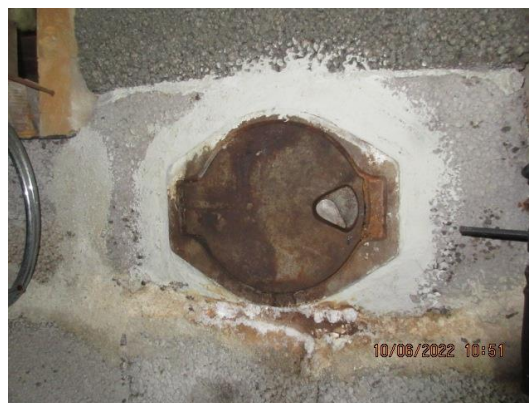
Elementpipe fra byggeår. Feieluke i krypkjeller. Reparert feieluke og montert ny takstige med plastform til pipen.

Pipen er tilkoblet en vedovn på stuen, ovenn fra byggeår.

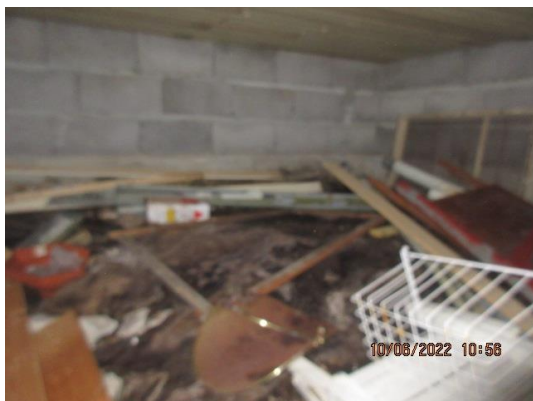
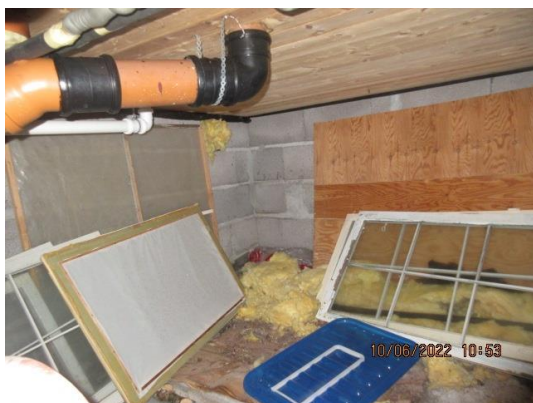
Krypkjeller under hytten, fremste løp har en høyde på ca. 1,8 meter, benyttes som lagerplass.  
Mye løsøre begrenser visuell kontroll.

- Det er ingen ventilering av krypkjeller.
- Det er stedvist påvist fuktnivå som tilsier at konstruksjonen kan ha fuktskader.

- Bedre ventilering må etableres.
- Overvåk konstruksjonen jevnlig. Avviket kan medføre behov for tiltak, men bør observeres over tid.

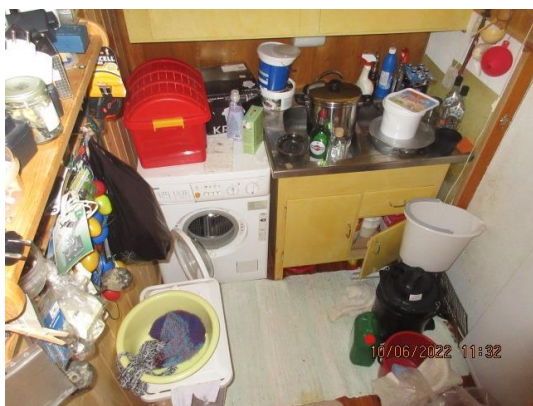
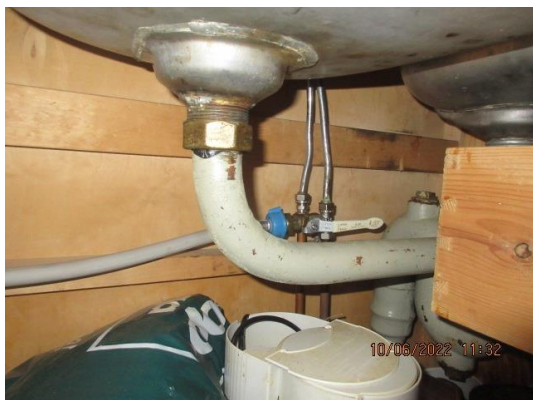
Rommet er opprinnelig et kjøkken, dette har aldri vært et våtrom. i ca. 2003 ble det bygget nytt kjøkken og det ble montert vaskemaskin på det gamle kjøkkenet. Opprinnelig innredning ble beholdt. Ingen sluk i gulvet, ikke noe tettesjikt på gulv og vegg.

- Våtrommet må oppgraderes for å tåle normal bruk etter dagens krav.

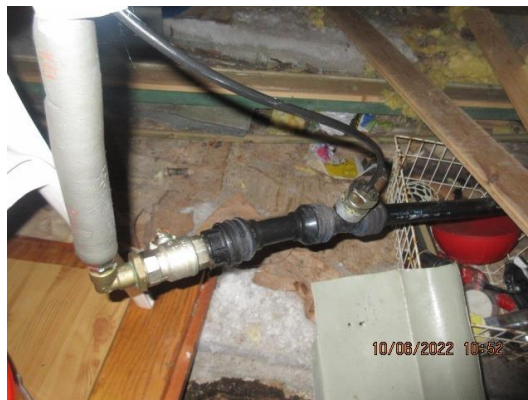
Ingen dokumentasjon vedrørende vvs er fremlagt eller kontrollert. Innvendige vannledninger er av kobber fra byggeår, noe fra 2004. Stoppekran i krypkjeller.

- Mer enn halvparten av forventet brukstid er oppbrukt på innvendige vannledninger.

- Det er ikke behov for utbedringstiltak siden anlegget fungerer i dag, men ut ifra alder kan skader plutselig oppstå på eldre anlegg.

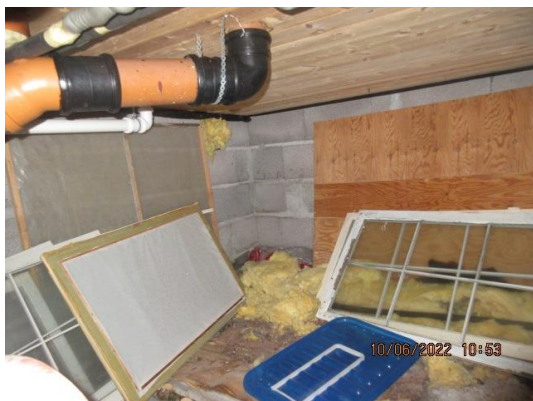
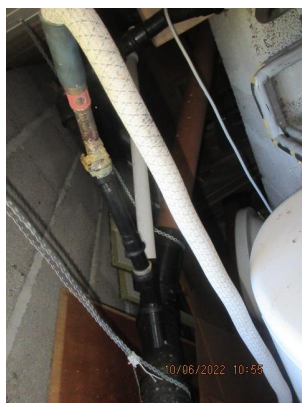
Ingen dokumentasjon vedrørende vvs er fremlagt eller kontrollert.  
Det er avløpsrør av plast fra byggeår, noen rør fra rundt 2004 og rør til sjø fra ca. 2019.

- Det er påvist ufagmessig utførelse av avløpsledninger.
- Mer enn halvparten av forventet brukstid er oppbrukt på innvendige avløpsledninger.

Det er ikke behov for utbedringstiltak siden anlegget fungerer i dag, men ut ifra alder kan skader plutselig oppstå på eldre anlegg. Undertegnede har ikke fagspesifikk rørleggerkompetanse. Ønskes det en grundig kontroll og kommentar av anlegget, anbefales det kontaktet autorisert rørlegger. Kostnad er for kontroll.

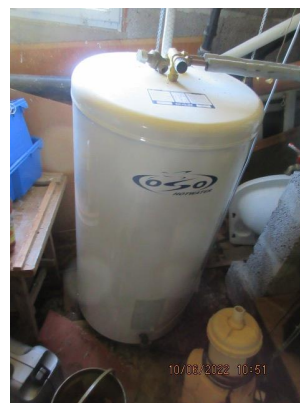
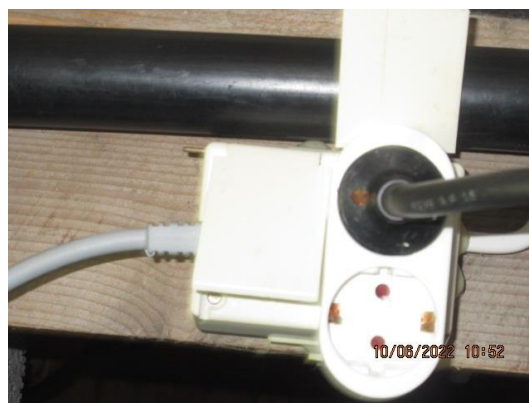
Bereder på 198 liter plassert i krypkjeller.

Det er ikke behov for utskifting siden tanken fungerer i dag, men ut ifra alder kan skader plutselig oppstå på eldre tanker.

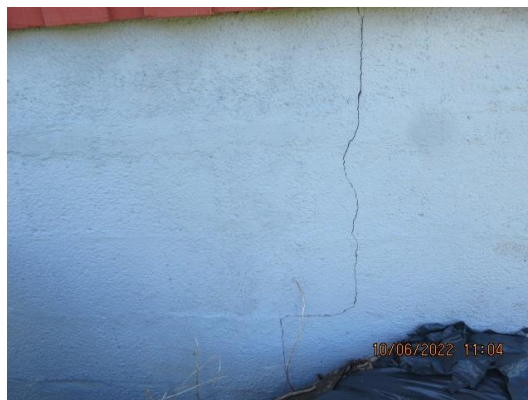
Plass-støpte banketter og lecamurer. Leca pilarblokker under tilbyggende.

- Grunnmuren har sprekkdannelser.
- Det er registrert skråriss som er symptom på setninger.

Pusse i sprekker og hold under oppsikt.

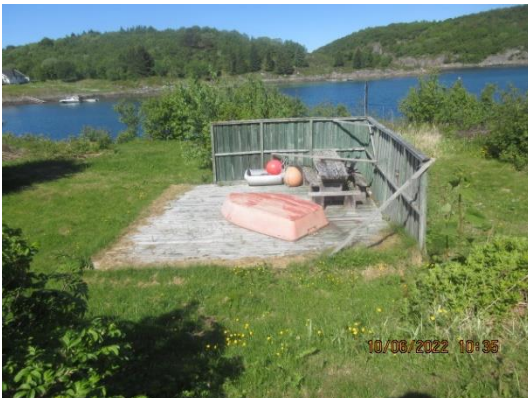
Det er bygget en terrasse med levegg på ca. 22 m<sup>2</sup>, dette er plassert over er fuktig søkk i plen mot vest. Utslitt konstruksjon.
