TOYOTA RAV4 4X4
TESTDATO: 01.06.2022 KODE: 969042

BT40217

NBF Tilstandsrapport er utarbeidet av Norges Bilbransjeforbund og Forbrukerrådet.

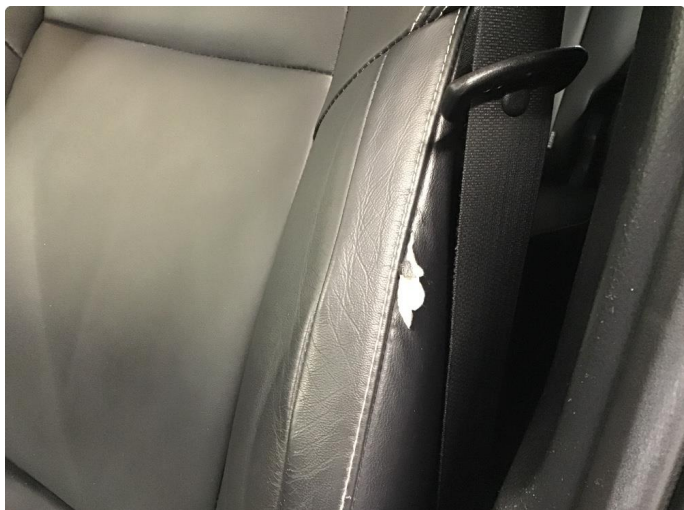
Punkt	Beskrivelse	Plassering
1. INTERIØR		
1.1 Seter	Skade på setetrekk

1.1 Skade på setetrekk
