TOYOTA RAV4 150 HK MANUELL 4X4
TESTDATO: 01.07.2022 KODE: 984796

HJ87762

NBF Tilstandsrapport er utarbeidet av Norges Bilbransjeforbund og Forbrukerrådet.

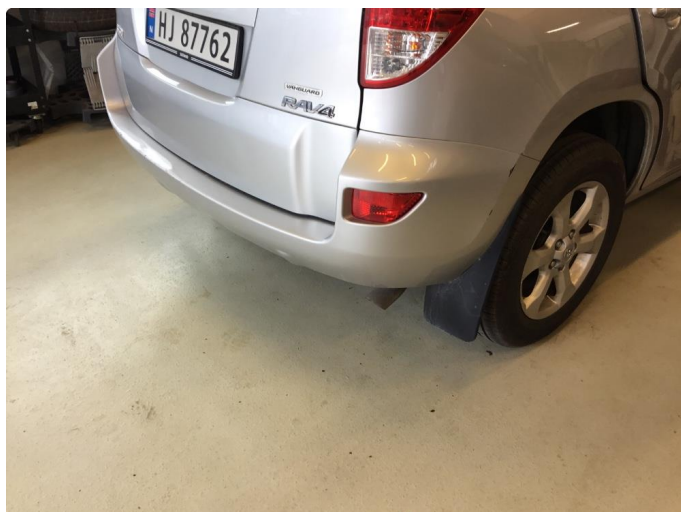
1.1 Lakk flasser

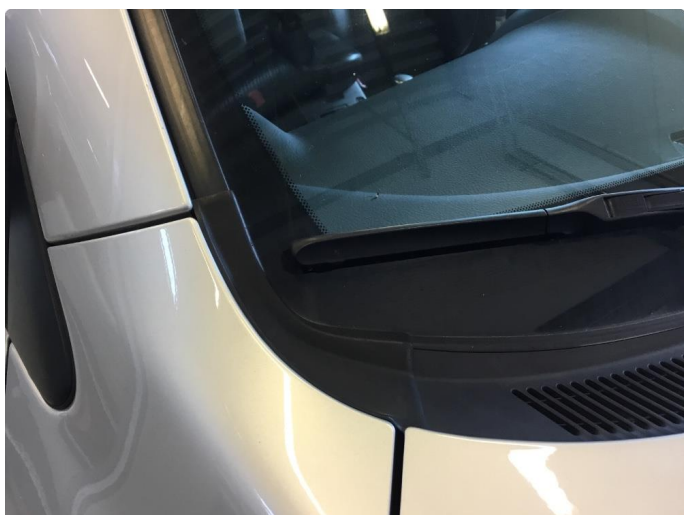
1.2 Ripe(r)

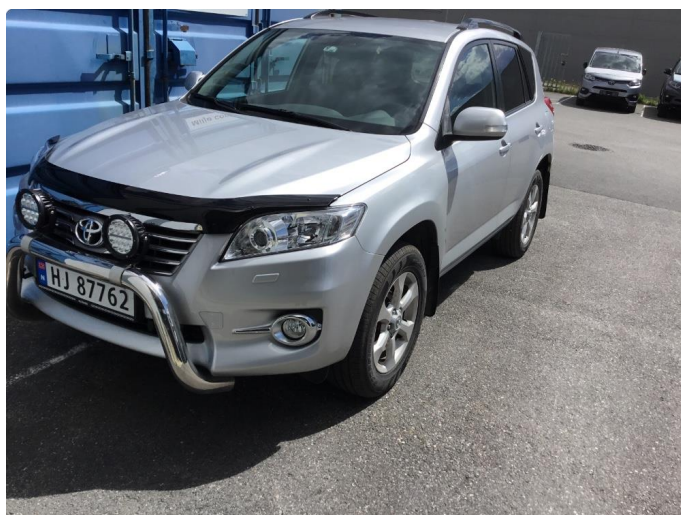
1.3 Steinsprut
