VOLVO V60 152 HK AUTOMAT FORHJULSDRIFT
TESTDATO: 26.07.2022 KODE: 994324

AA71262

NBF Tilstandsrapport er utarbeidet av Norges Bilbransjeforbund og Forbrukerrådet.

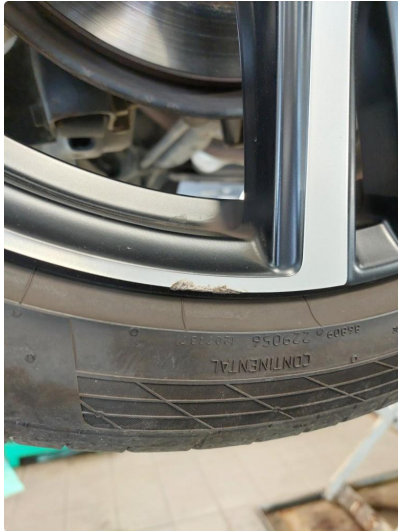
1.1 Kantkjørt felg

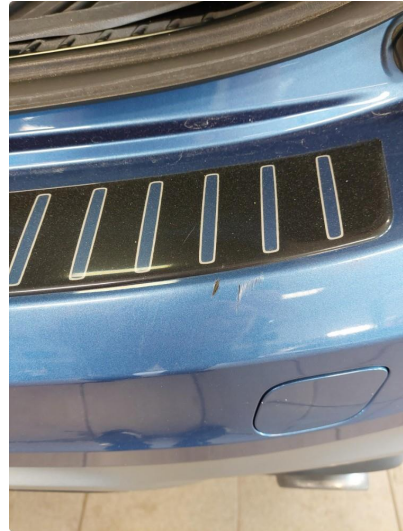
1.2 Ripe(r) ned til grunning

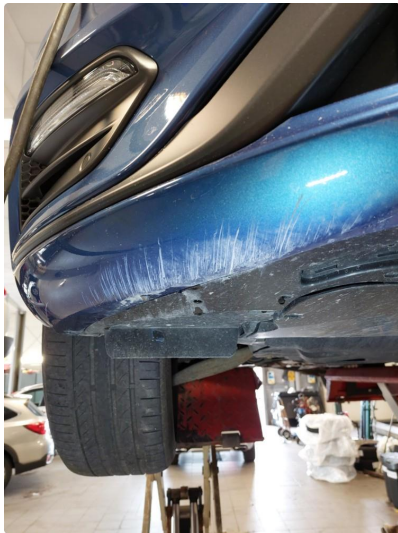
1.3 Skrubbskader underkant
