TOYOTA C-HR FORHJULSDRIFT
TESTDATO: 28.06.2022 KODE: 982749

| YA71024 | 23 292 KM | 20.05.2019 Førstegang registrert | Bensin/ Batteri |

NBF Tilstandsrapport er utarbeidet av Norges Bilbransjeforbund og Forbrukerrådet.

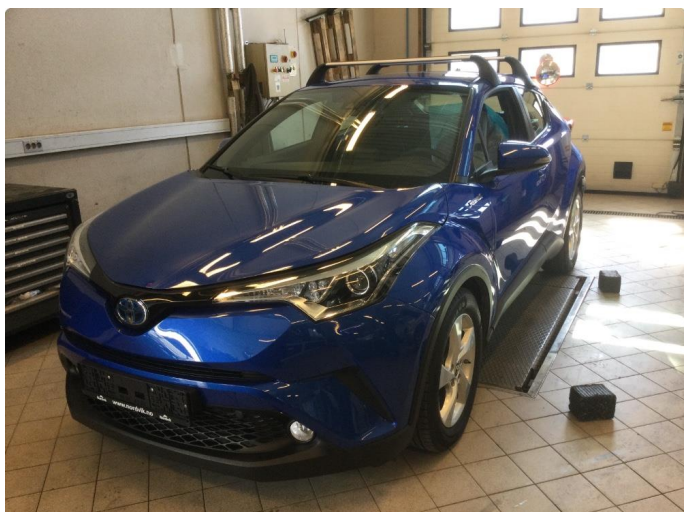
| Punkt | Beskrivelse | Plassering |
|---|--|---|
| 1.1 Lakk | bruksslitasje normal iht alder/ km stand | |

1.1 Øvrige feil

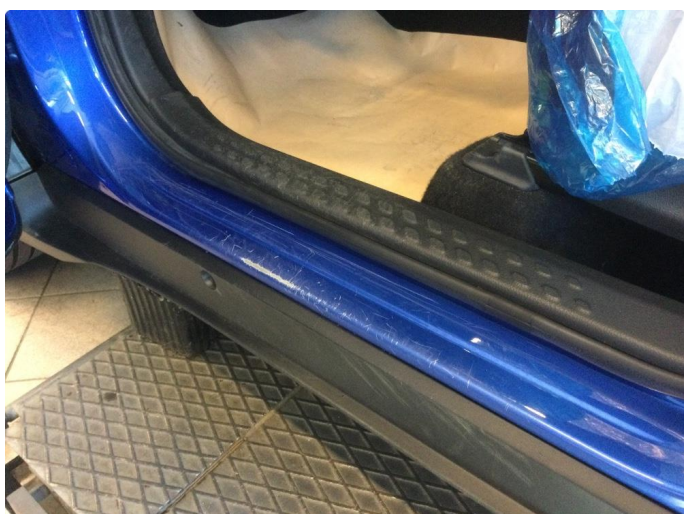
| Punkt | Beskrivelse | Plassering |
|---|--|---|
| 1.3 Terskler/innlastningssone | slitt gjennom lakk innsteg dørkarm | venstre foran |

1.3 Slitt gjennom lakk
