Tilstandsrapport

📍 Juvenesvegen 530 , 3620 FLESBERG

Gnr. 7, Bnr. 54

Areal (BRA): Fritidsbolig 74 m²

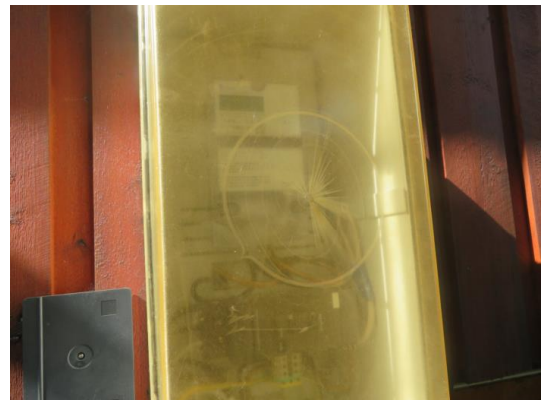
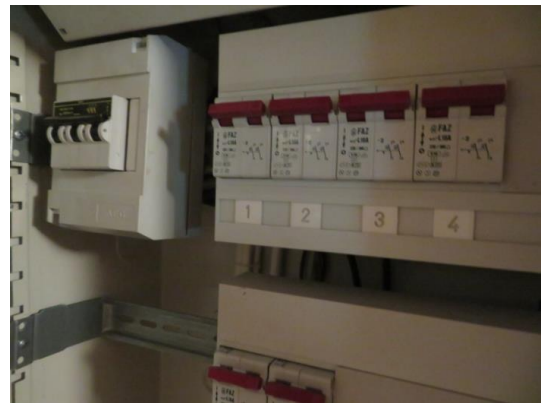
Sikringsskap er plassert på badet. Utvendig skap med hovedinntak og måler. Automatsikringer på alle kurser. 32 A hovedbryter. Åpnet ledningsnett.

11. Finnes det kursfortegnelse, og er den i samsvar med antall sikringer?
Ja
12. Foreta en helhetsvurdering av det elektriske anlegget, dets alder, allmenne tilstand og fare for liv og helse. Bør det elektriske anlegget ha en utvidet el-kontroll?
Ja
