Tilstandsrapport

📍 Kjerringstrand 10 , 8860 TJØTTA

Gnr. 84, Bnr. 176

Befaringsdato: 10.08.2022

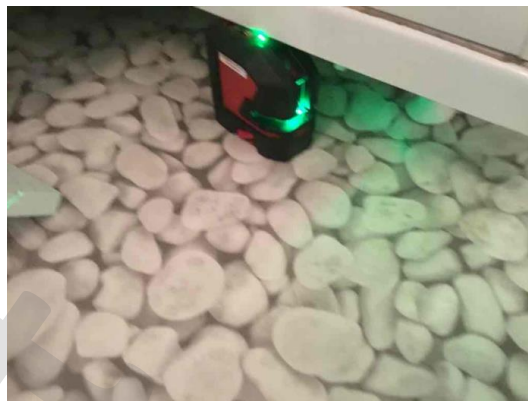
Bildet viser at takstmannen har brukt laser for å finne ut om det er fall på gulvet.

- Krav til fall er ikke oppfylt og gulvet er tilnærmet flatt (har ikke motfall).

- Vær oppmerksom ved bruk. For å få tilstandsgrad 0 eller 1 må gulvet bygges om, for å få riktig fall til sluk. Det vil imidlertid sjelden være økonomisk rasjonelt som et enkeltstående tiltak. Ved en eventuell renovering, påse at våtrommet bygges med riktig fall til sluk.

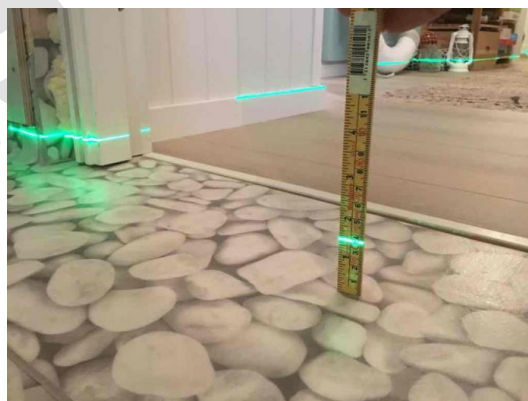
Her viser laserhøyden at gulvet er tilnærmet lik flatt, ingen motfall er registrert.

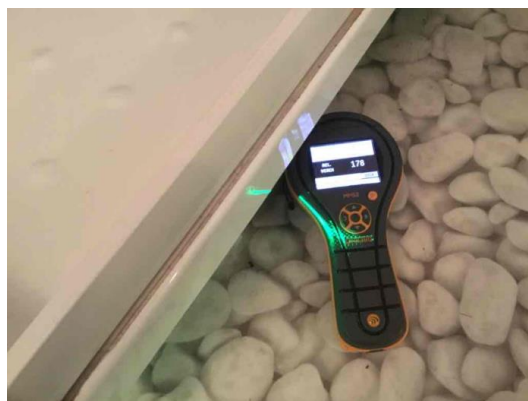
Bildet viser at takstmannen har sjekket gulvet for evt. fukt, ingen utslag på fukt på kontrollerte steder.
