Tilstandsrapport

📍 Bærøytangen 5 , 3783 KRAGERØ SKJÆRGÅRD

Gnr. 31, Bnr. 91

Oppdragsnr: 12441-1674

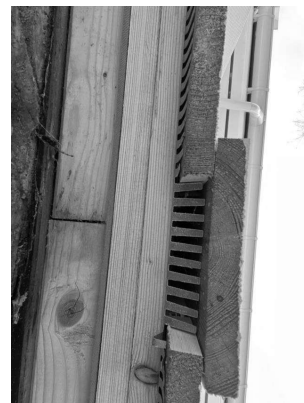
Underkant bordkledning

Veggkonstruksjon av bindingsverk av tre med stående bordkledning.

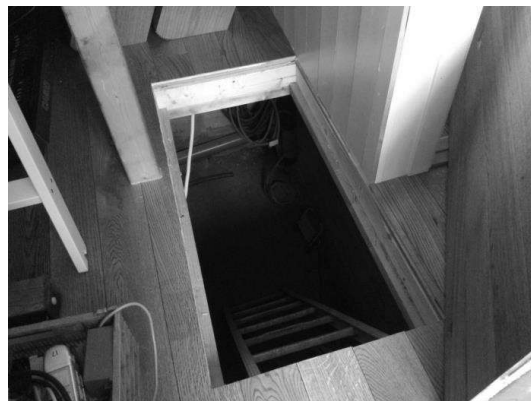
Krypekjeller under bygning mot grunn, vegger og gulv av betong.

Adkomst via luke i gulv i soverom.

Adkomst til krypekjeller.

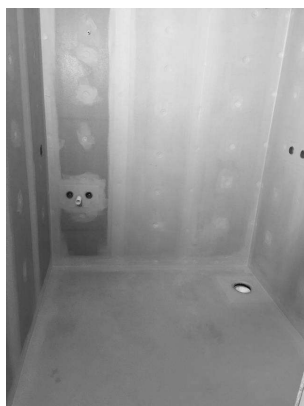
Sluk av plast.
Membran av smøremembran.

Oppbygging av bad. Bilde tatt av eier.

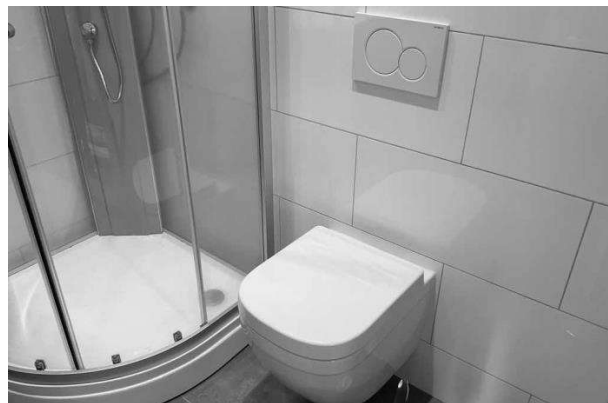
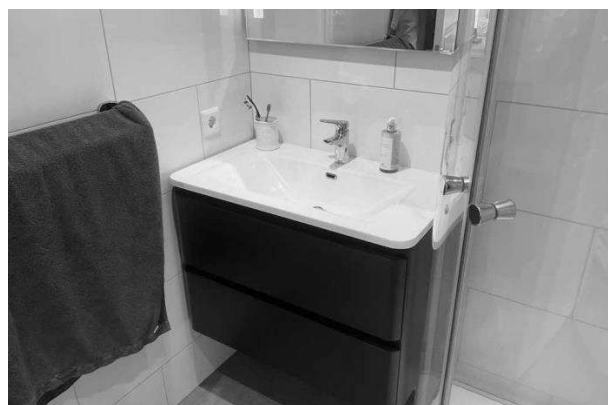
Veggmontert klosett, servant med innredning og speil, dusjkabinett.

Innredning bad

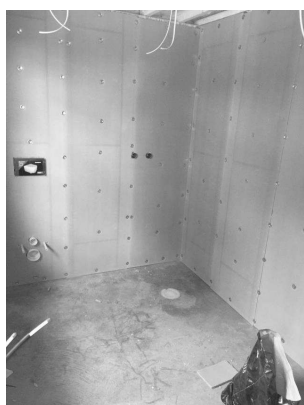
Sluk av plast.
Membran av smøremembran.

Oppbygging av bad/vaskerom Bilde tatt av eier.

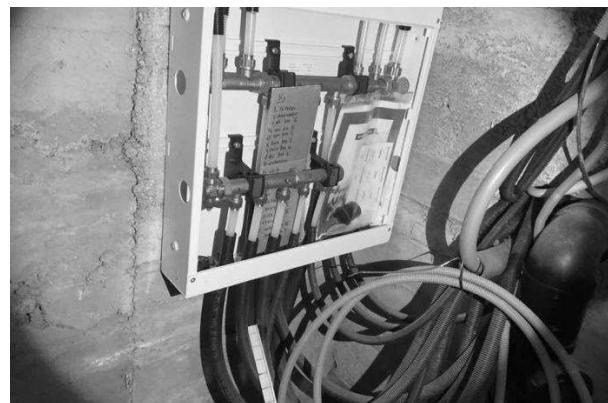
Rørskap kjeller

Vannrør av plast.

Rørskap er plassert i kjeller.

Det er plassert waterguard i rommet for varsling ved lekkasje (opplysninger fra eier).

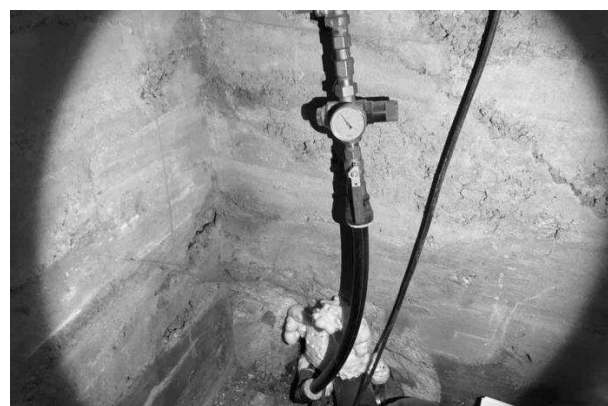
Stoppekran kjeller

Stoppekran er plassert i kjeller.

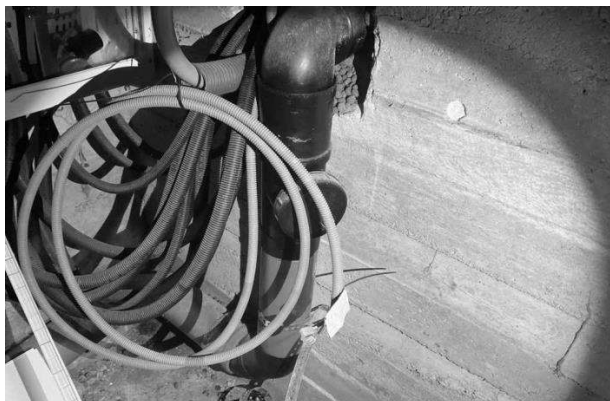
Avløpsrør av plast.
Stakeluke er tilgjengelig i kjeller.

Stakeluke i kjeller.

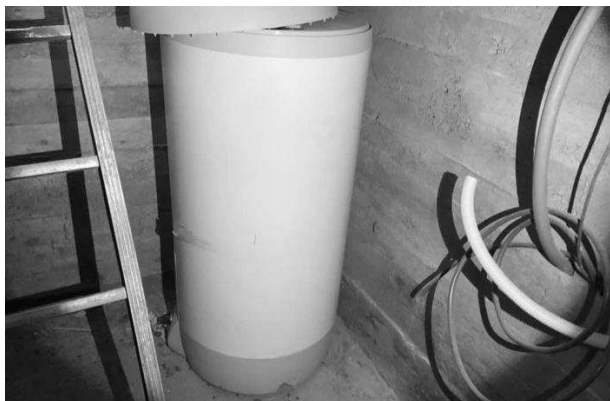
Varmtvannsbereder, 200 liter.
Berederen er plassert i kjeller.
Det er installert waterguard i rommet for varsling ved lekkasje.

Varmtvannsbereder.

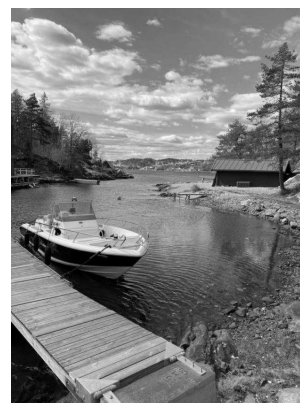
Brygge

Flytebrygge fortoyed med moring.
Konstruksjon av tre med underliggende pongtonger.
Gangbane av tre til land.
