TOYOTA COROLLA FORHJULSDRIFT
TESTDATO: 14.06.2022 KODE: 975107

| ZA21222 | 28 725 KM | 02.07.2020 Førstegang registrert | Bensin/ Batteri |

NBF Tilstandsrapport er utarbeidet av Norges Bilbransjeforbund og Forbrukerrådet.

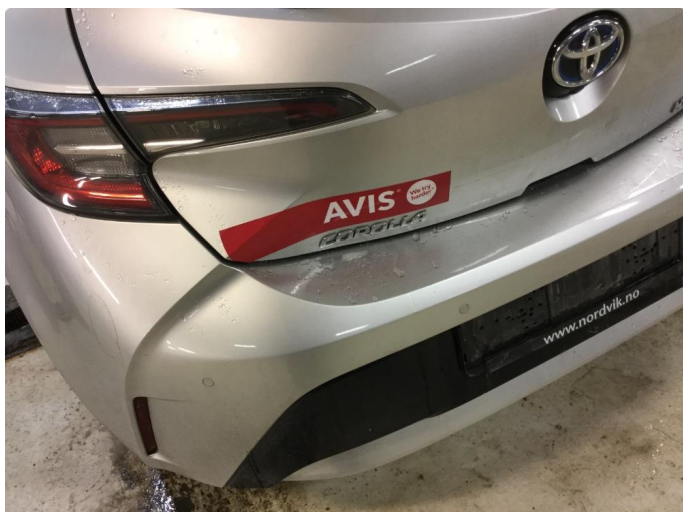
| Punkt | Beskrivelse | Plassering |
|---|---|---|
| 1.1 Lakk | Noen små steinsprang og riper i lakken. | |

1.1 Øvrige feil

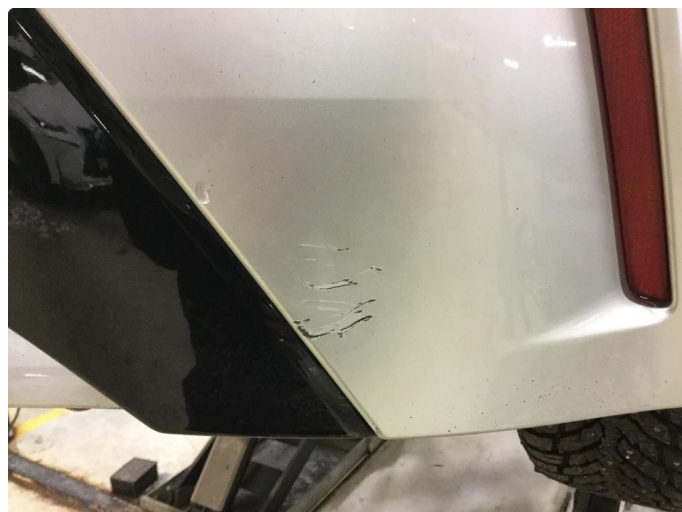
| Punkt | Beskrivelse | Plassering |
|---|---|---|
| 1.2 Støtfanger | Noen riper på fanger bak hs. | høyre bak |

1.2 Skade

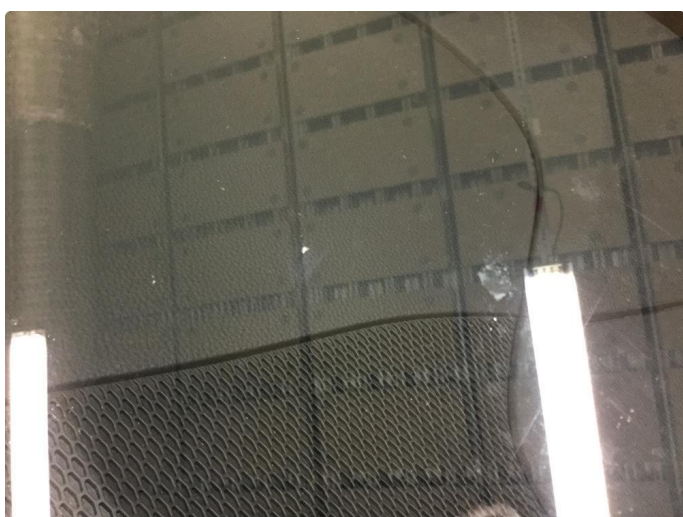
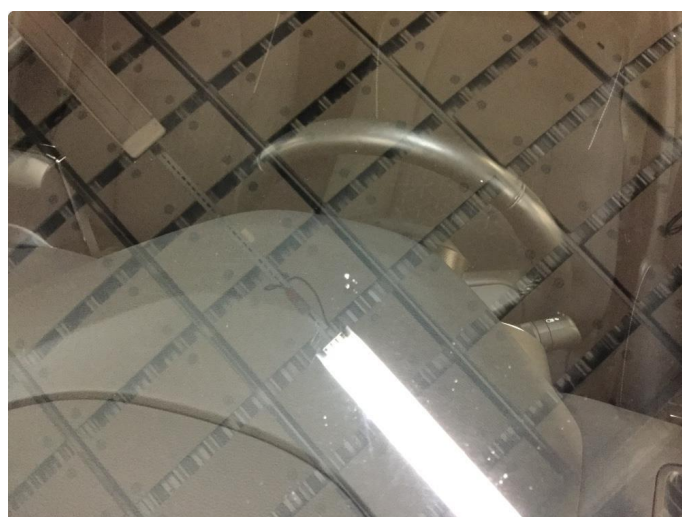
| Punkt | Beskrivelse | Plassering |
|---|---|---|
| 1.3 Frontvindu | Noen små steinsprang i frontruta. | |

1.3 Steinsprut i synsfelt
