**TOYOTA COROLLA FORHJULSDRIFT**
**TESTDATO: 10.08.2022 KODE: 100058**  
**0**

<b>YT75025</b>

NBF Tilstandsrapport er utarbeidet av Norges Bilbransjeforbund og Forbrukerrådet.

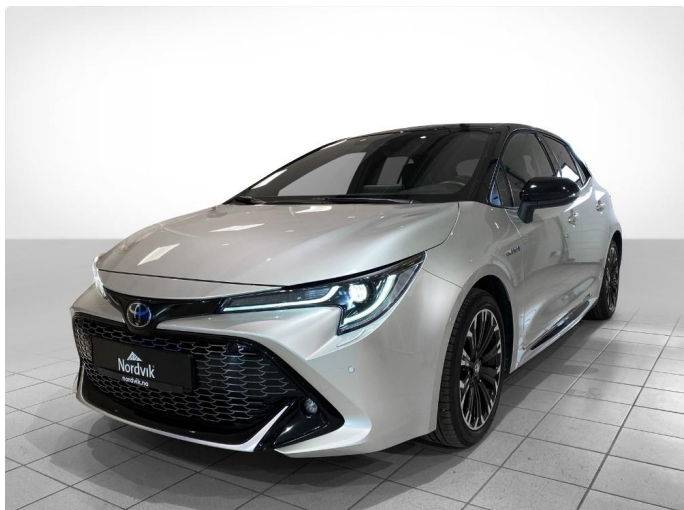
Punkt	Beskrivelse	Plassering
<b>1. EKSTERIØR</b>		
1.1 Lakk	stensprut	
1.2 Dører	riper	
1.3 Dekk/Felger	for liten mønsterdybde sommerdekk	
1.4 Støtfanger	skrubbskader underkant	
1.5 Støtfanger	ripe(r)	
1.6 Kanal	ripe(r)
