FORD S-MAX 116 HK MANUELL FORHJULSDRIFT
TESTDATO: 04.07.2022 KODE: 985058

YN60608

NBF Tilstandsrapport er utarbeidet av Norges Bilbransjeforbund og Forbrukerrådet.

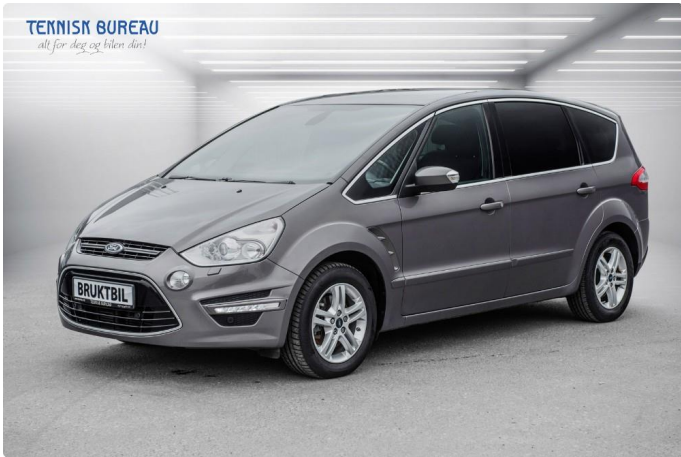
Punkt	Beskrivelse	Plassering
1. EKSTERIØR		
1.1 Skjermer	lakk flasser	høyre foran
1.2 Støtfanger	ripe(r)	høyre foran
