**MERCEDES-BENZ E-KLASSE 136 HK AUTOMAT BAKHJULSDRIFT**
**TESTDATO: 18.08.2022 KODE: 981054**

<b>YU40996</b>	<b>198 066 KM</b>	<b>11.05.2010</b> Førstegang registrert	<b>Diesel</b>
----------------	-------------------	--	---------------

NBF Tilstandsrapport er utarbeidet av Norges Bilbransjeforbund og Forbrukerrådet.

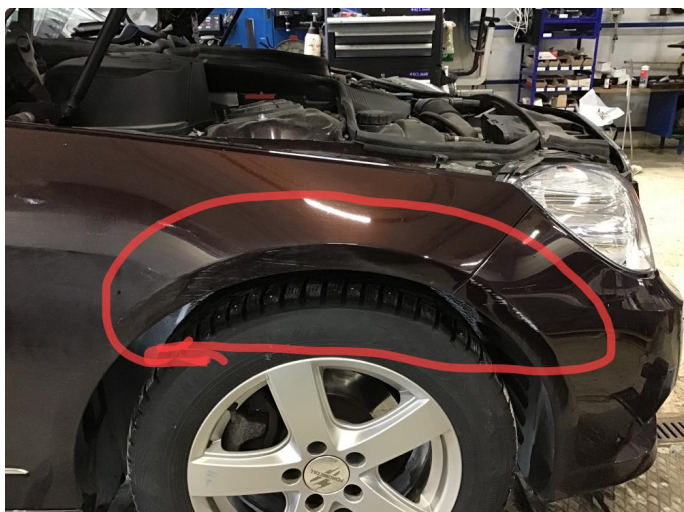
1.2 Ripe(r)

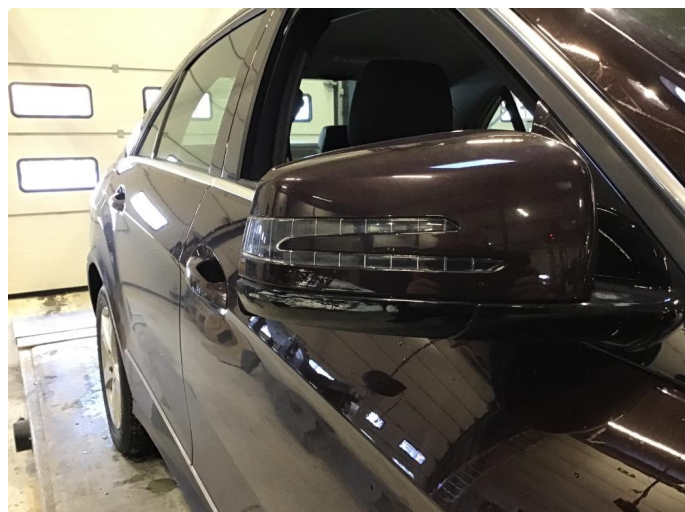
1.3 Deksel skadet/ripe

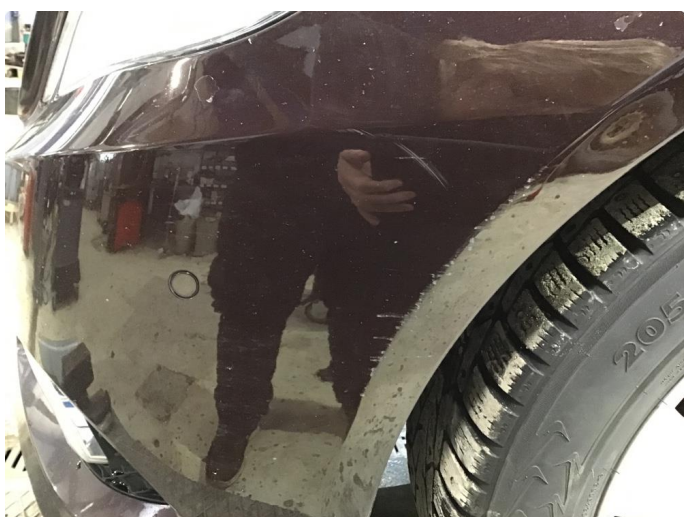
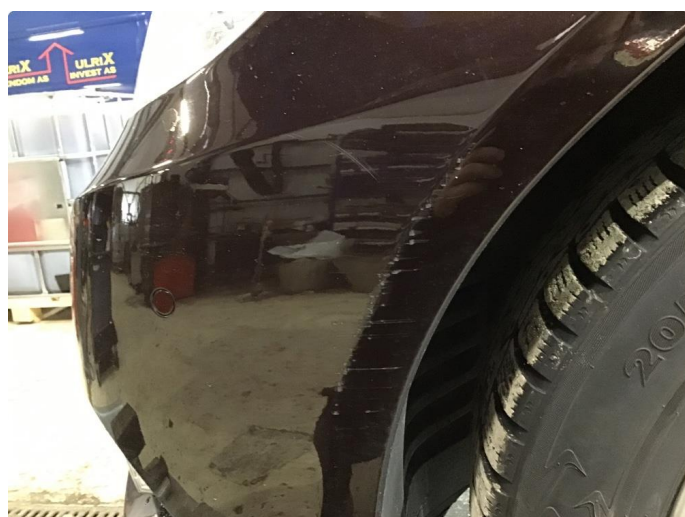
1.4 Ripe(r)

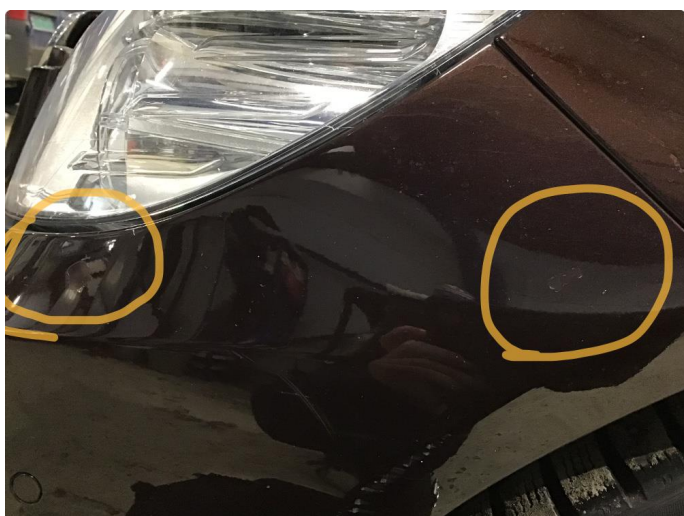
1.5 Lakk flasser

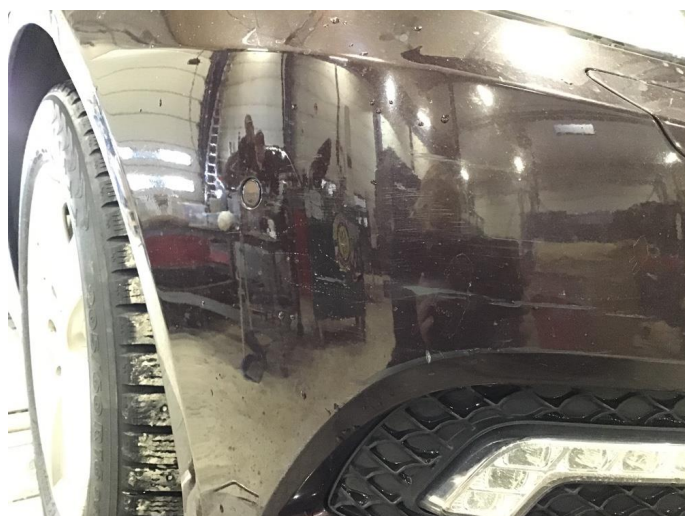
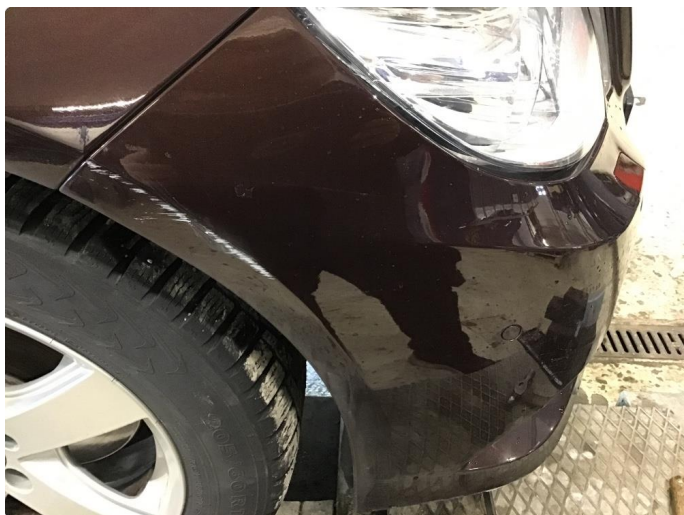
1.6 Ripe(r)

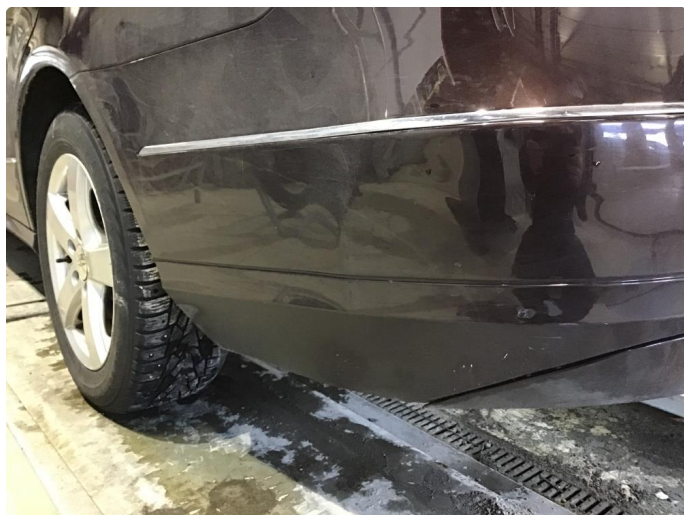
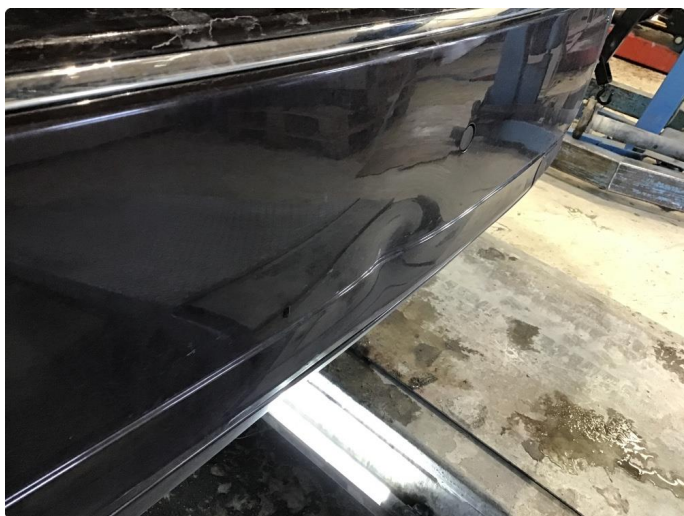
1.7 Flere bulker

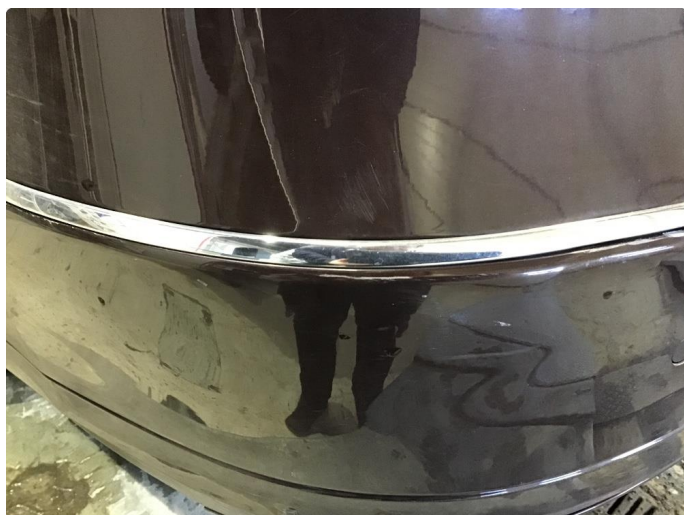
1.9 Ripe(r)
