ISUZU D-MAX 165 HK AUTOMAT 4X4
TESTDATO: 31.05.2022 KODE: 961747

XR68214	34 807 KM	23.12.2019 Førstegang registrert	Diesel
----------------	------------------	--	---------------

NBF Tilstandsrapport er utarbeidet av Norges Bilbransjeforbund og Forbrukerrådet.

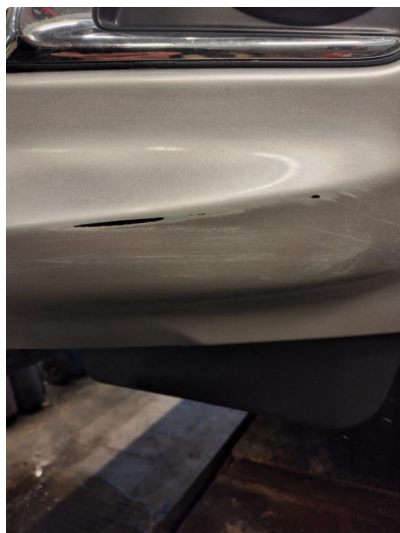
1.1 Bulk med lakkskade

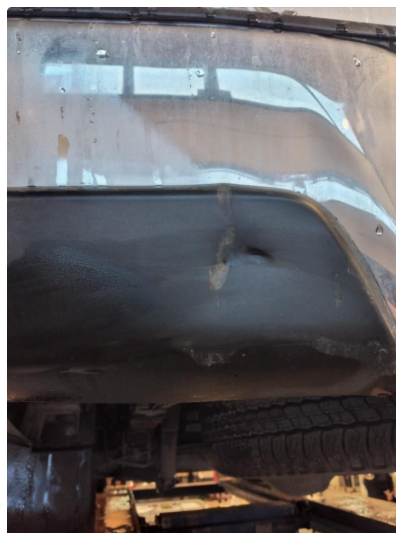
1.1 Bulk med lakkskade

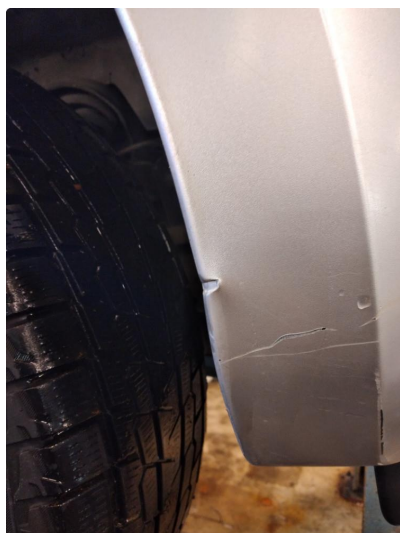
1.1 Bulk med lakkskade

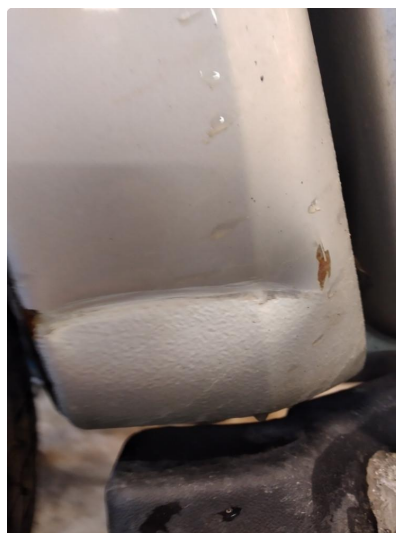
1.1 Bulk med lakkskade
