BMW 4-SERIE 326 HK AUTOMAT BAKHJULSDRIFT

TESTDATO: 22.08.2022

BT64155

NBF Tilstandsrapport er utarbeidet av Norges Bilbransjeforbund og Forbrukerrådet.

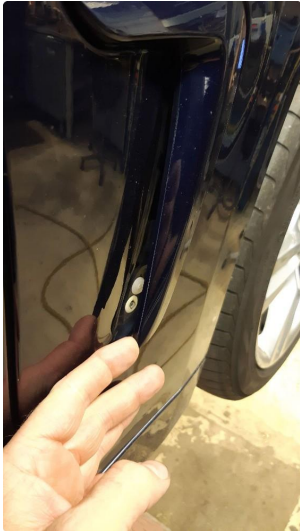
| Punkt | | Beskrivelse | Plassering |
|---|---|---|---|
| 1.1 | Skjermer | list mangler/skadet | |

1.1 List mangler/skadet

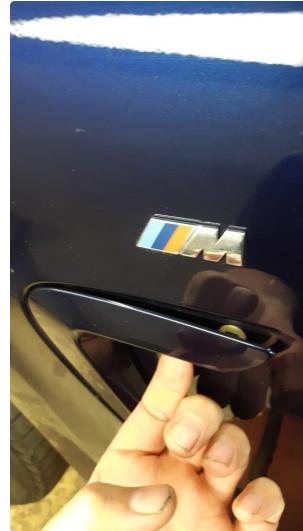
1.1 List mangler/skadet

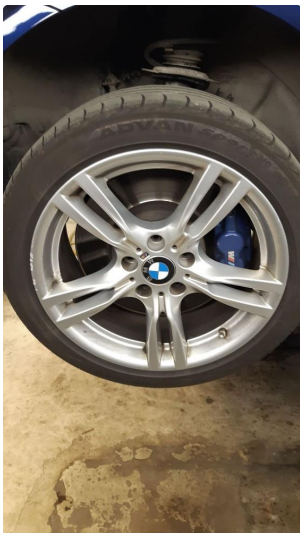
| Punkt | | Beskrivelse | Plassering |
|---|---|---|---|
| 1.2 | Dekk/Felger | kantkjørt felg | begge foran |

1.2 Kantkjørt felg

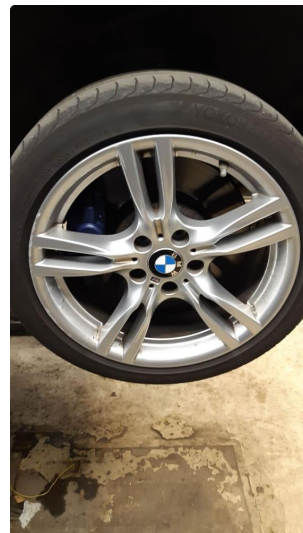
1.2 Kantkjørt felg

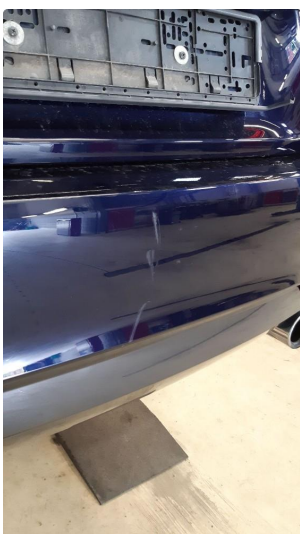
| Punkt | | Beskrivelse | Plassering |
|---|---|---|---|
| 1.3 | Støtfanger | ripe(r) | bak |

1.3 Ripe(r)

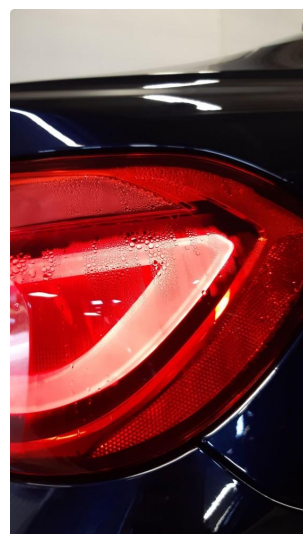
| Punkt | | Beskrivelse | Plassering |
|---|---|---|---|
| 2.1 | Lys bak | dugg/fukt | høyre bak |

2.1 Dugg/fukt

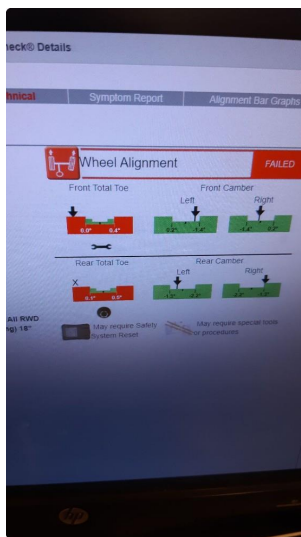
| Punkt | | Beskrivelse | Plassering |
|---|---|---|---|
| 3.1 | Forstilling | 4-hjulsmåling/forstillingskontroll | |

### 3.1 4-hjulsmåling/forstillingskontroll
