NISSAN X-TRAIL 131 HK MANUELL 4X4
TESTDATO: 23.08.2022 **KODE: 100714**
4

XV68333

NBF Tilstandsrapport er utarbeidet av Norges Bilbransjeforbund og Forbrukerrådet.

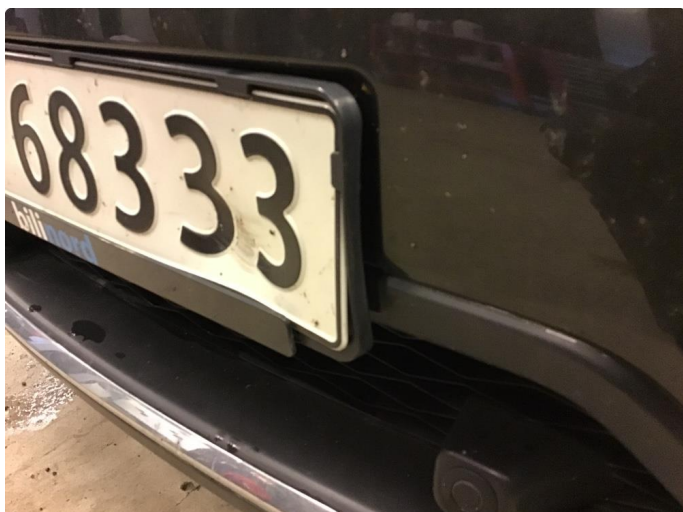
1.1 Skadet/ikke lesbart

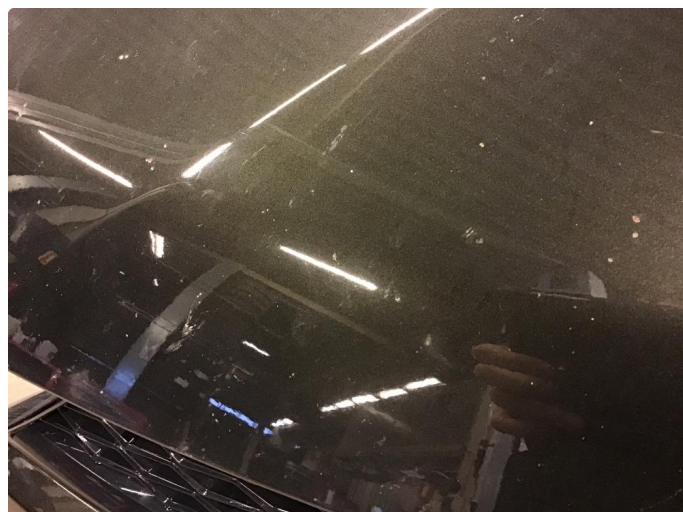
2.1 Noe steinsprut med rust

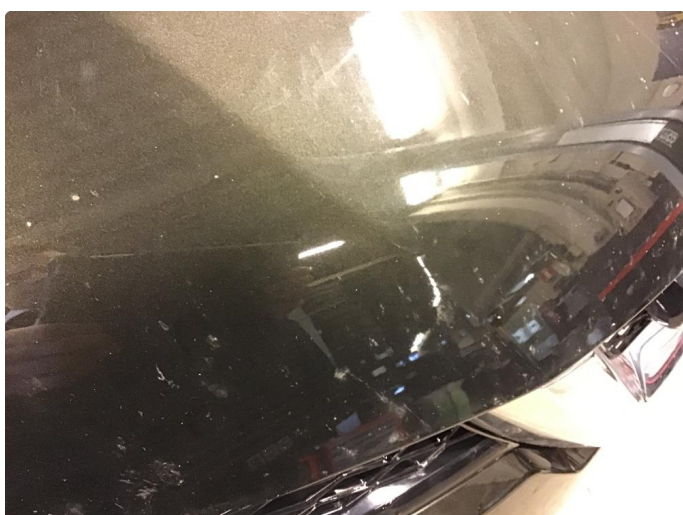
2.1 Noe steinsprut med rust

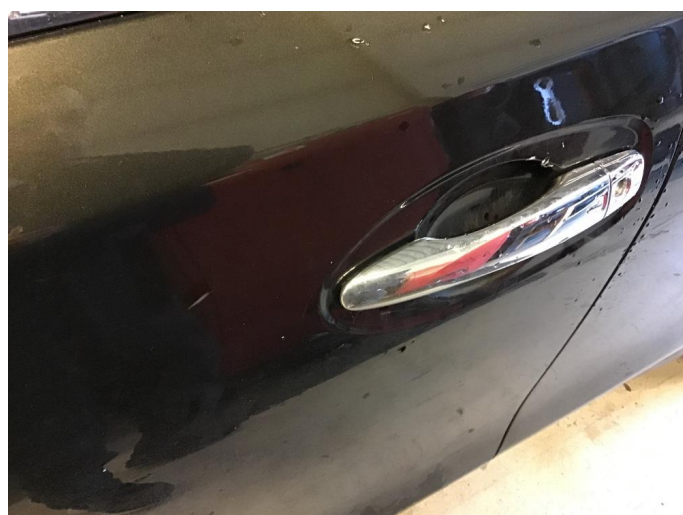
2.2 Riper

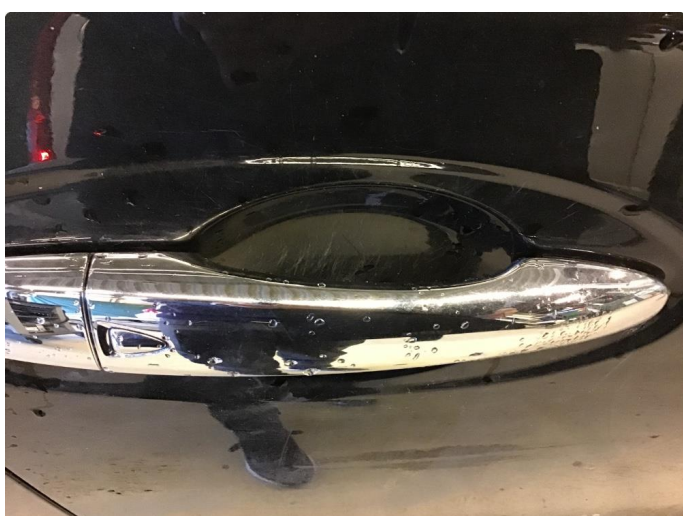
2.3 Riper

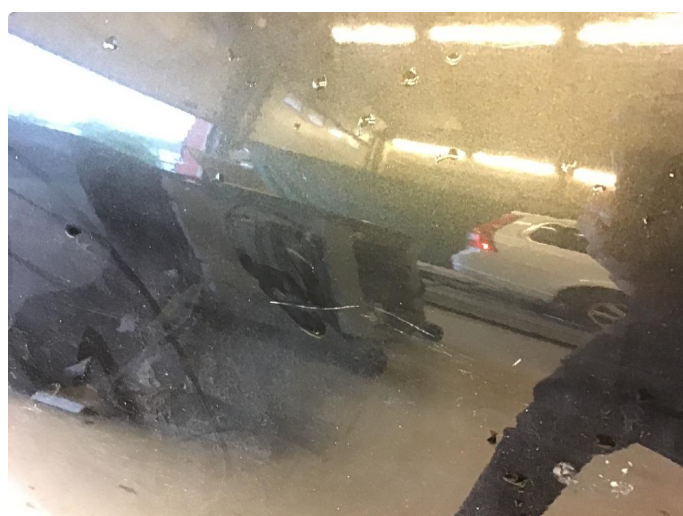
2.4 Riper

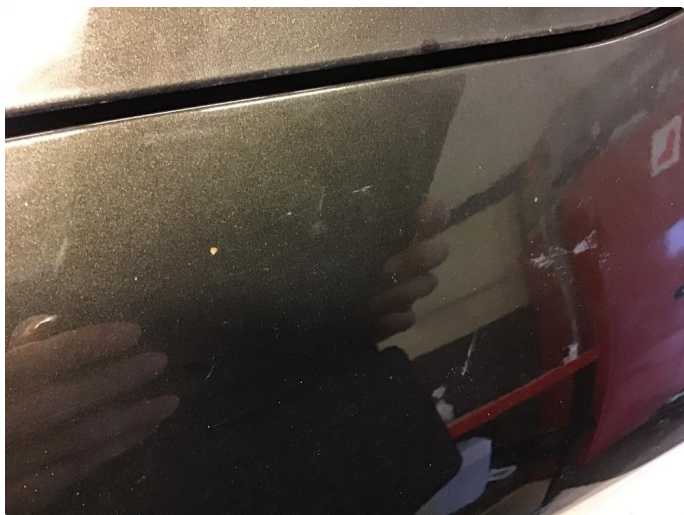
2.5 Ripe(r)

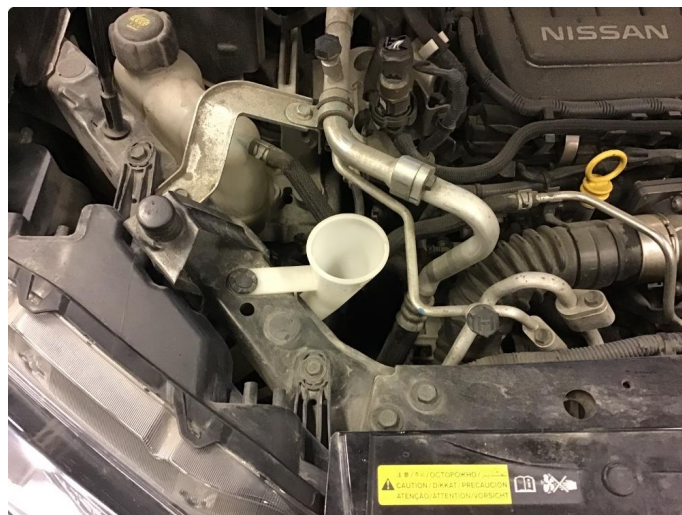
2.6 Mangler lokk til spylertank

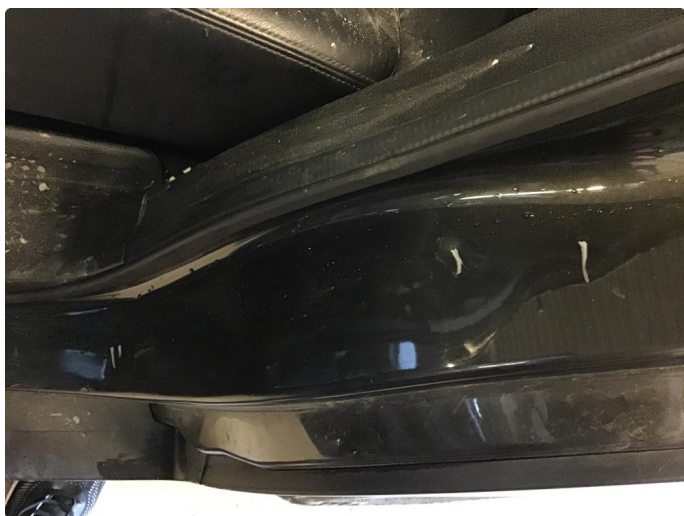
2.7 Noen riper og småbulker

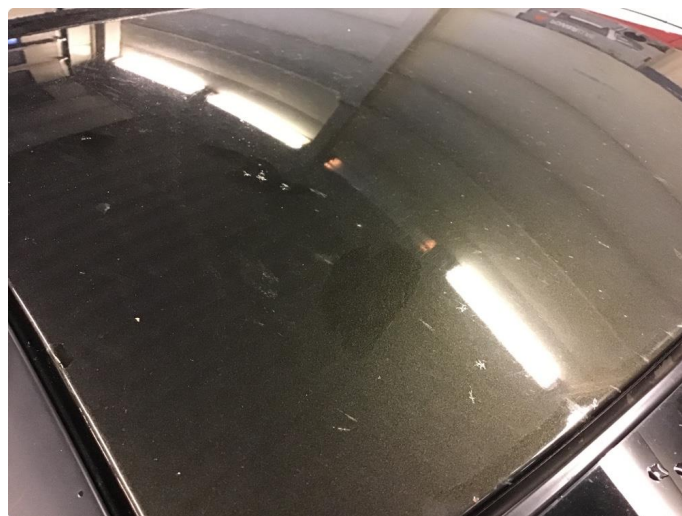
2.8 Steinsprut med rust

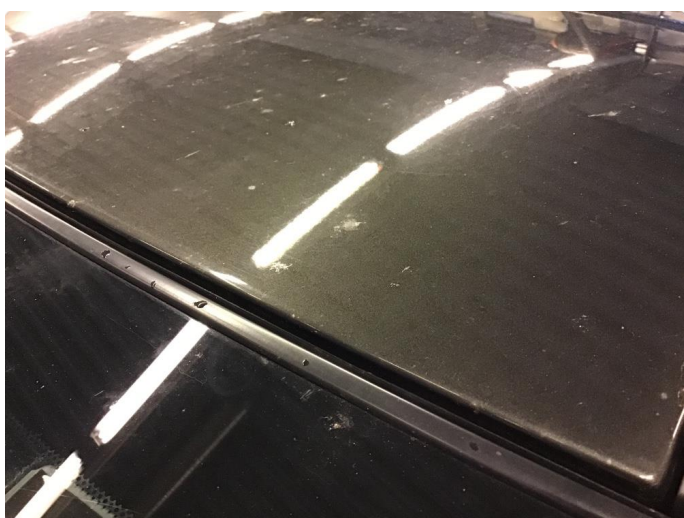
2.8 Steinsprut med rust
