# Tilstandsrapport

📍 Nordliveien 217 , 7200 KYRKSÆTERØRA

# Gnr. 70, Bnr. 27

Rapportdato: 12.09.2022

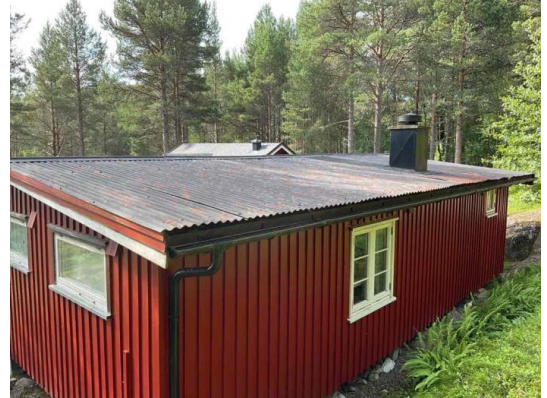
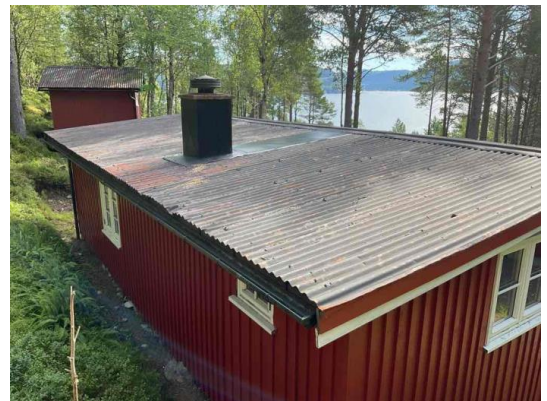
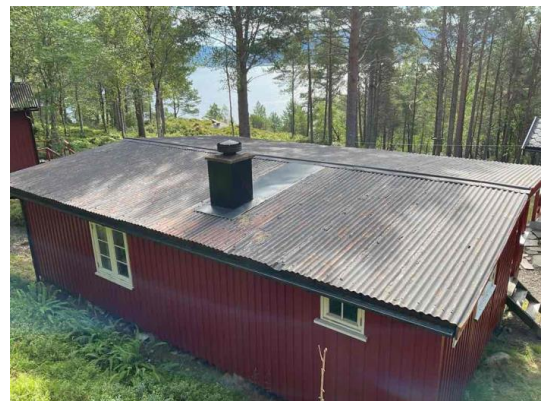
Taktekkingen er av stålplater og taket er besiktiget fra bakkenivå.

- Mer enn halvparten av forventet brukstid er oppbrukt på undertak.
- Mer enn halvparten av forventet brukstid er oppbrukt på taktekkingen.
- Det er påvist bulker i enkelte metallplater på taktekking.

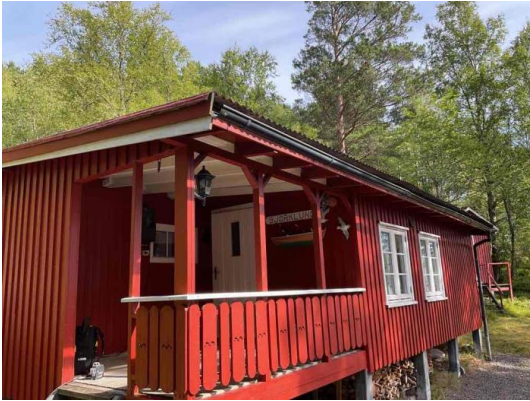
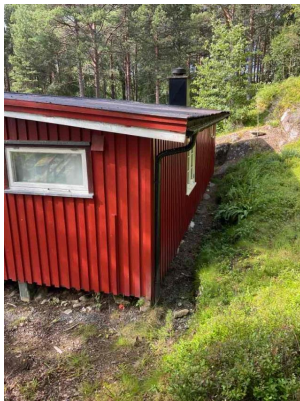
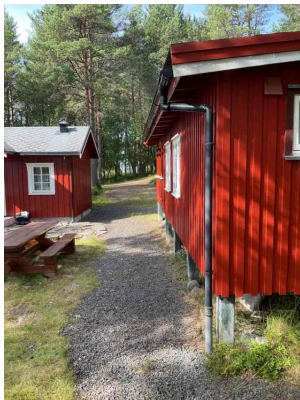
Sort aluminiums takrenne og nedløp på baksiden. På forsiden er det plast takrenne med plast nedløp.

- Det mangler tilfredsstillende adkomst til pipe for feier.
- Det mangler snøfangere på hele eller deler av taket, men det var ikke krav om dette på byggemeldingstidspunktet.
- Mer enn halvparten av forventet brukstid er oppbrukt på renner/nedløp/beslag.

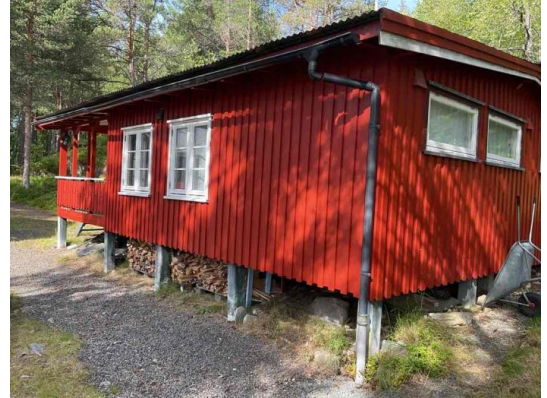
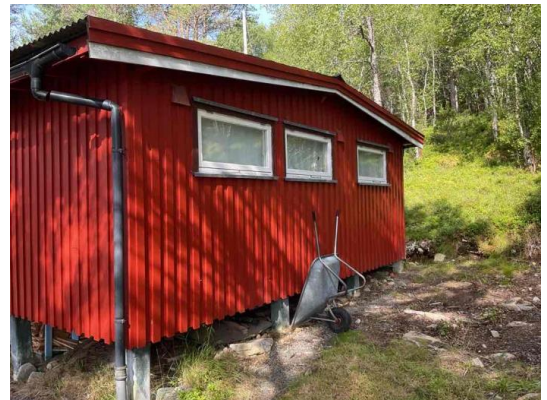
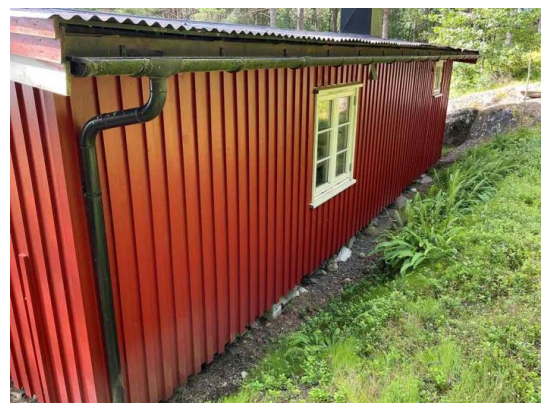
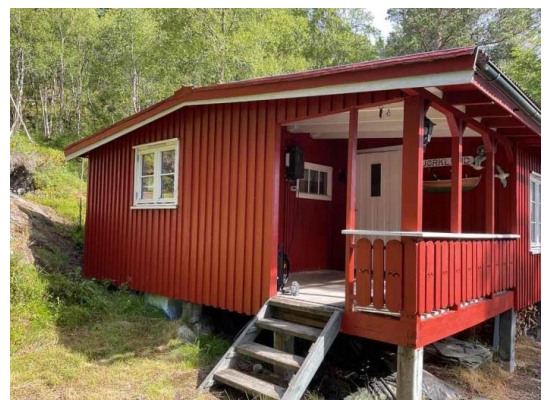
Veggene har bindingsverkskonstruksjon fra byggeår og stående bordkledning.

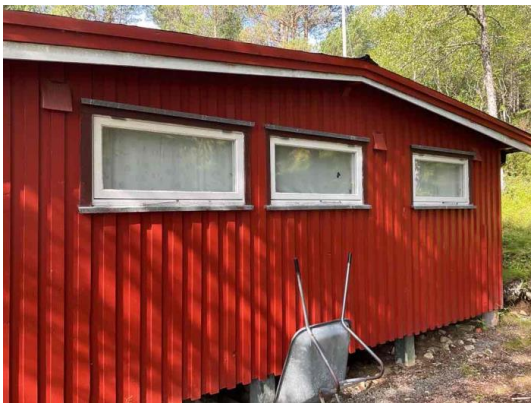
Bygningen har trevinduer med koblet glass på soverom. Ifølge selger følger det med nye vinduer som ble innkjøpt i 2006.

- Karmene i vinduer er slitte og det er sprekker i trevirket.

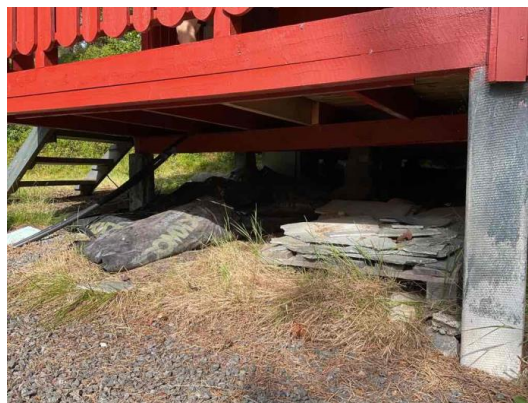
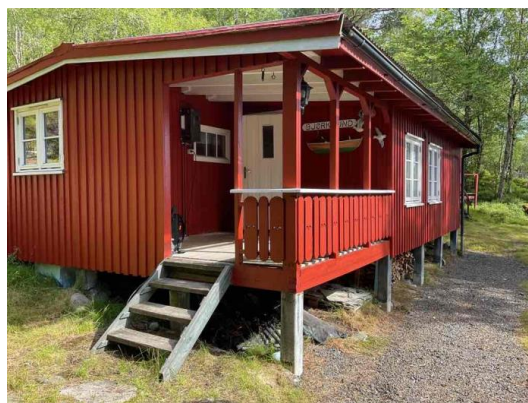
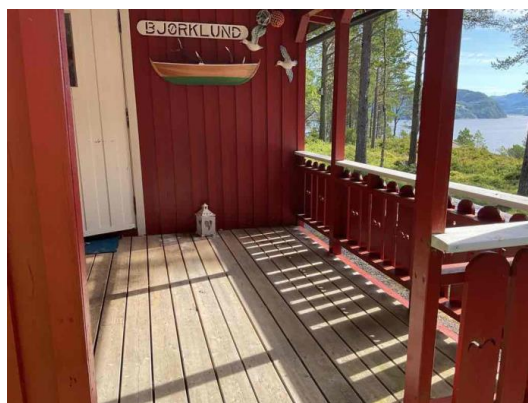
Overbygd veranda som er opphengt på hyttevegg og opplagret på søyler i front. Terrassedekke. Rekkverk med stående kledning. Rekkverk er målt til 74 cm høyde.

- Rekkverket er for lavt i forhold til dagens krav til rekkverkshøyder.

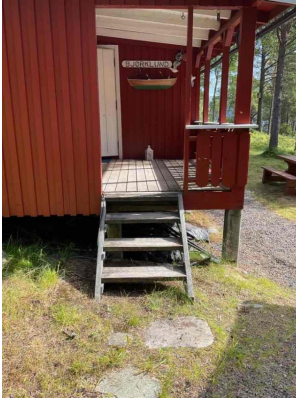
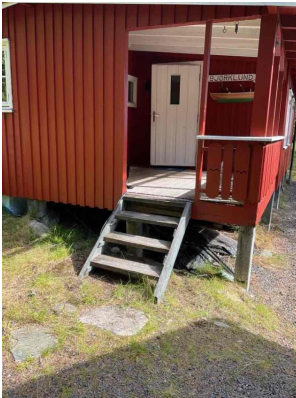
Utvendig tretrapp med 3 trinn.

- Det er ikke montert rekkverk.

- Rekkverk må monteres for å lukke avviket.

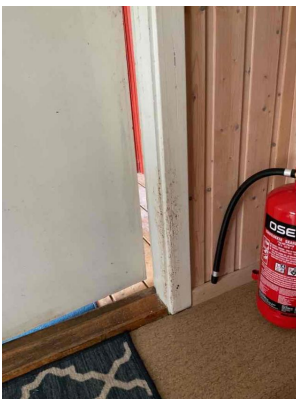
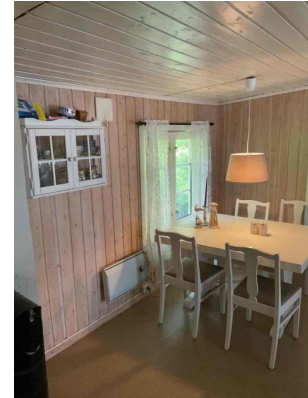
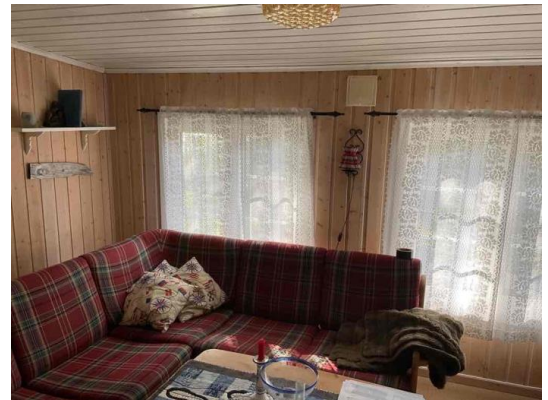
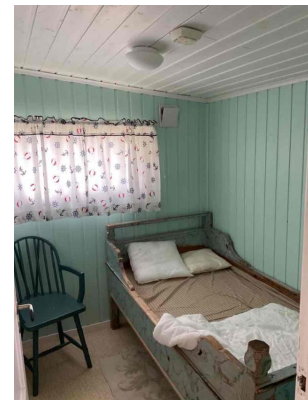
Innvendig er det belegg på gulv, trepanel på vegger og trepanel i taket.

- Det er avvik:  
Slitasje på dørlister ved hovedinngang.

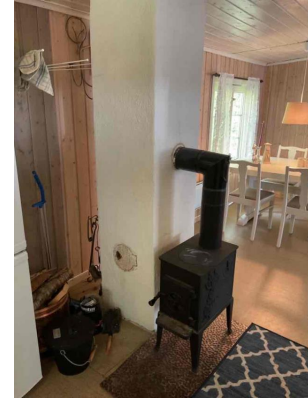
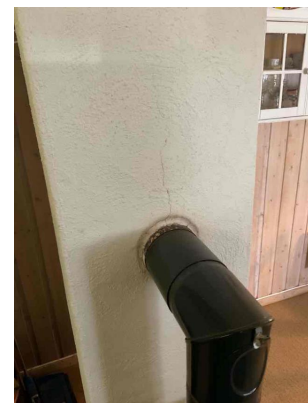
Boligen har elementpipe med vedovn i stue/kjøkken.

- Ildfast plate mangler på gulvet under sotluke/feieluke på pipe.
- Det er påvist sprekker og/eller riss i pipe.

Det er synlig riss over røykrør

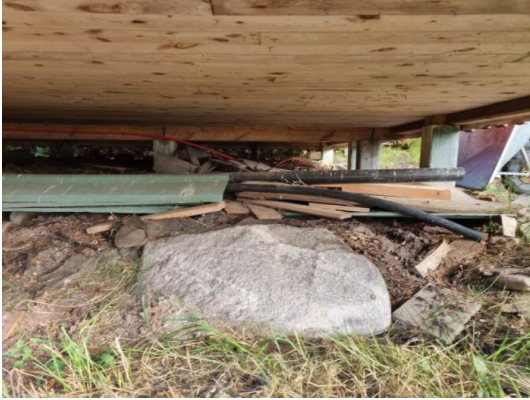
Bygningen har krypkjeller under trebjelkelag og stubbegulv.

- Det er begrenset tilgang til hele krypkjelleren.

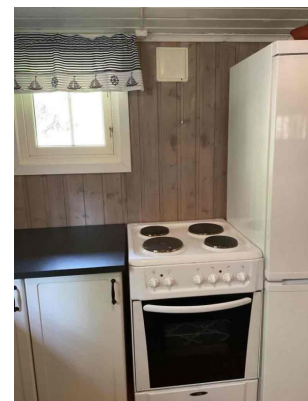
Det er ingen ventilering fra kjøkken.

- Det er manglende forsert mekanisk avtrekk fra kokesone i kjøkken.

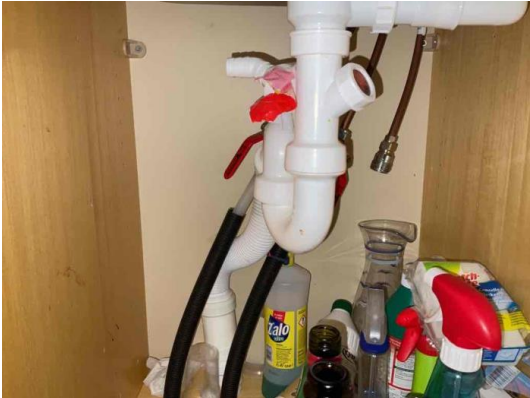
Innvendige vannledninger er av plast (rør i rør) og er besikket i rørskap som er plassert i anneks. Det er montert stoppekrane på varmt og kaldtvann i kjøkkenskap.

- Det mangler tettemuffer i enden av varerør på rør-i-rør-system.

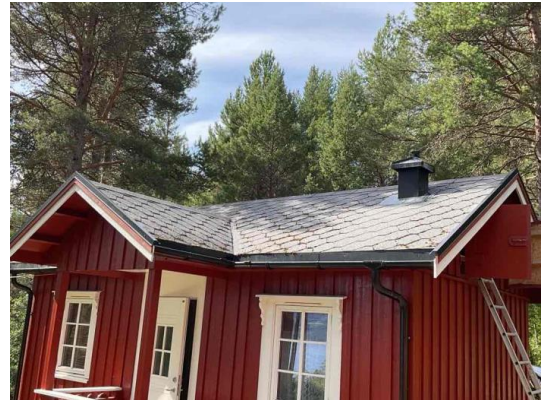
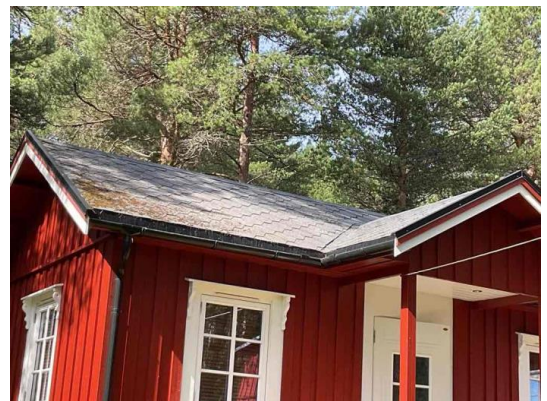
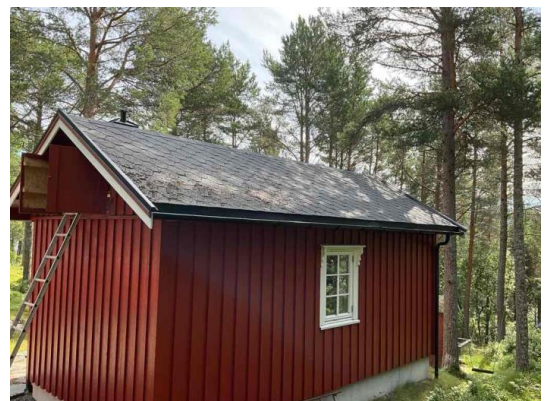
Taktekkingen er av pappshingel og taket er besiktiget fra bakkenivå.

- Taktekkingen har mose og slitasje på grunn av elde.

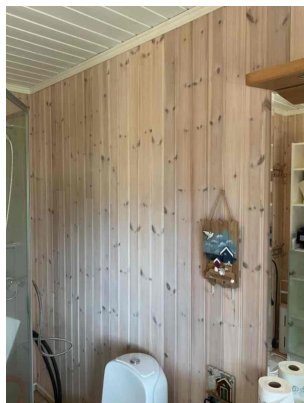
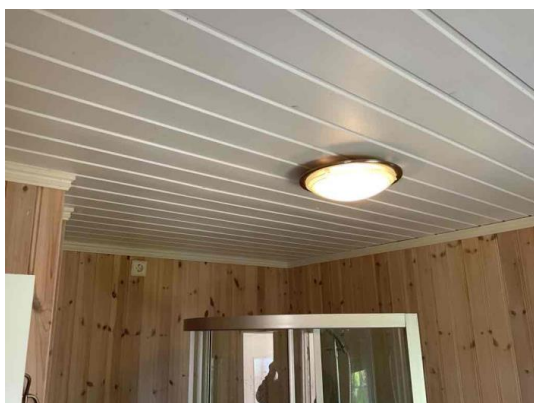
Panel på vegger og panel på innvendig tak.

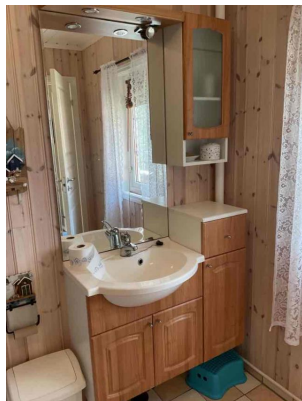
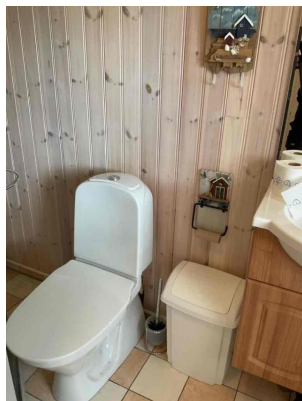
Innredet med gulvstående toalett, dusjkabinett, servantskap, speil med overskap og lys. Varmtvannsbereider og vannpumpe.

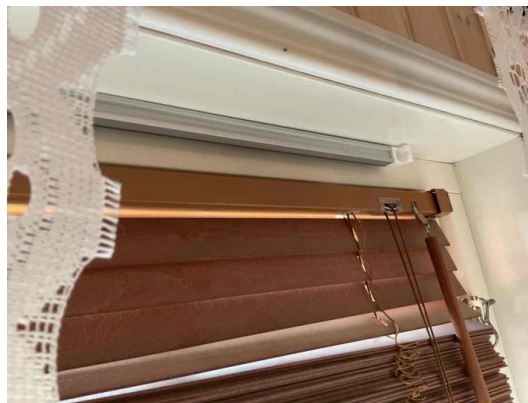
Naturlig ventilering via ventil i vindu og tilluftspalte under dør.

- Rommet har kun naturlig avtrekk.

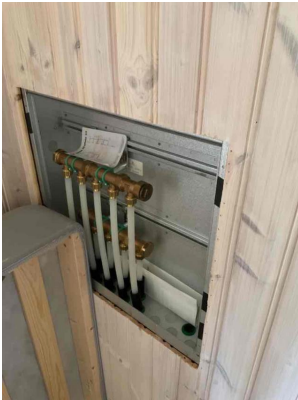
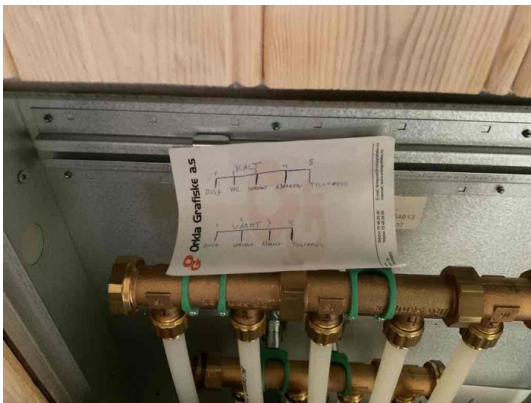
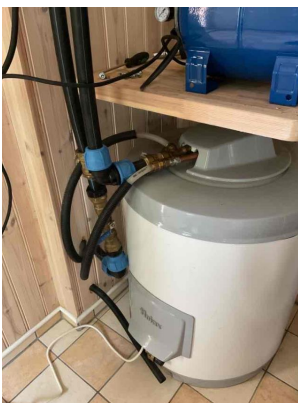
Innvendige vannledninger er av plast (rør i rør) og er besiktiget i rørskap. Stoppekran er plassert inne på bad. Vann var avstengt på befaringsdagen og er ikke funksjonsprøvd.

- Rørkursene på rør-i-rør systemet på vannledninger er ikke merket.
- Det mangler tettemuffer i enden av varerør på rør-i-rør-system.

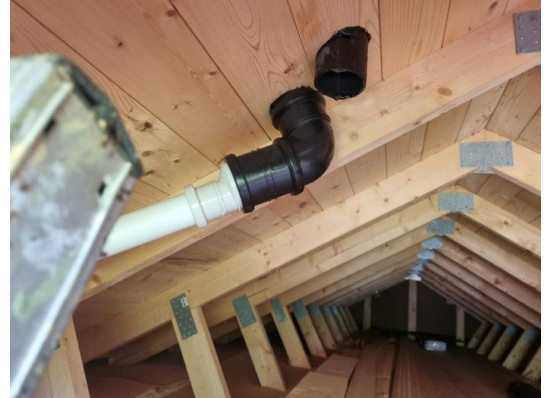
Det er avløpsrør av plast med lufting av avløp opp over tak.

Lufting over tak på avløp. Bilde er tatt oppe på kryploft
