**FIAT DOBLO 95 HK MANUELL FORHJULSDRIFT**
**TESTDATO: 08.09.2022**    **KODE: 101706**  
**5**

<b>DR77624</b>

NBF Tilstandsrapport er utarbeidet av Norges Bilbransjeforbund og Forbrukerrådet.

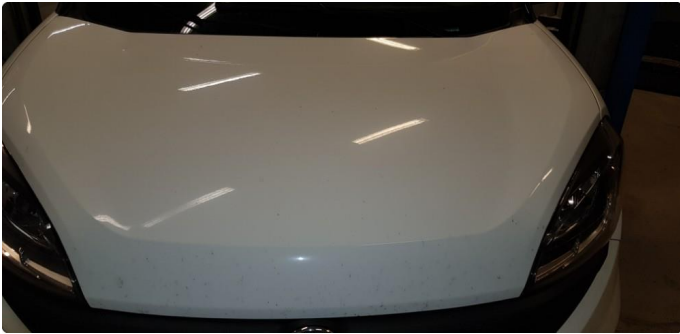
Punkt	Beskrivelse	Plassering
<b>1. EKSTERIØR</b>		
1.1 Panser	mye stensprut	
1.2 Vinduspussere/-spyer	utslitte pusserblader, byttet	bak - begge foran
<b>2. MOTOR</b>		
2.1 Service	Service utført

### 1.1 Mye stensprut
