ISUZU D-MAX 165 HK AUTOMAT 4X4
TESTDATO: 14.09.2022 **KODE: 102074**
4

| ZZ28600 | 48 297 KM | 25.02.2019 Førstegang registrert | Diesel |

NBF Tilstandsrapport er utarbeidet av Norges Bilbransjeforbund og Forbrukerrådet.

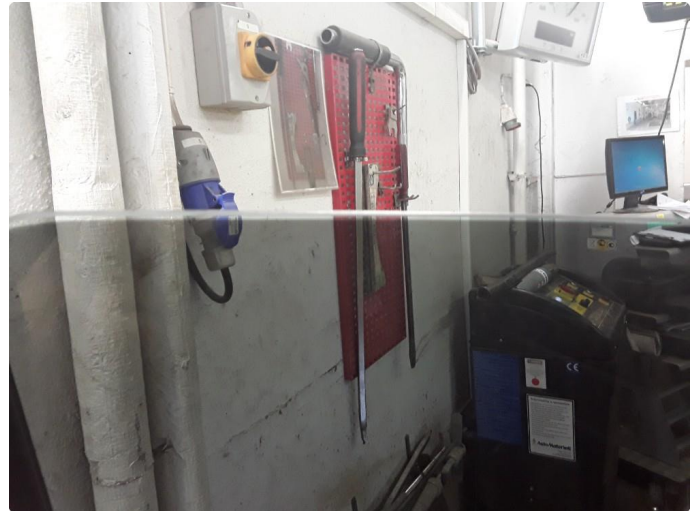
2.1 Øvrige feil

| Punkt | Beskrivelse | Plassering |
|---|---|---|
| 2.1 Dekk/Felger | øvrige feil | |

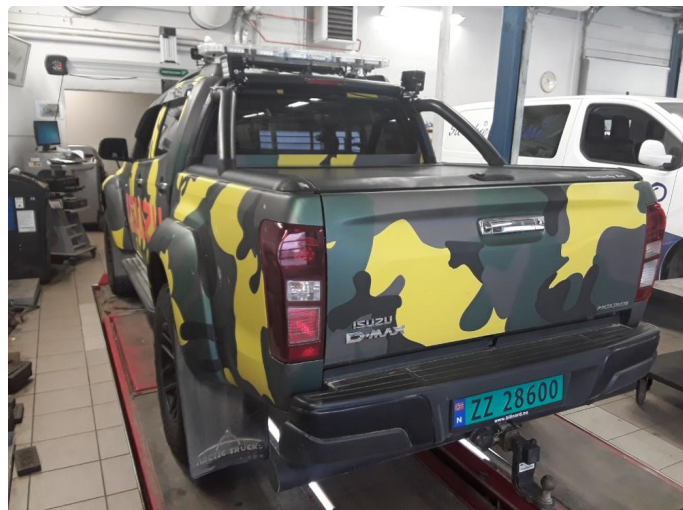
3.1 Øvrige feil

| Punkt | Beskrivelse | Plassering |
|---|---|---|
| 3.1 Øvrig utstyr/klargjøring | øvrige feil | begge foran |
