**MERCEDES-BENZ C-KLASSE 116 HK AUTOMAT BAKHJULSDRIFT**
**TESTDATO: 15.09.2022**
**KODE: 102098  
0**

**UF67079**

NBF Tilstandsrapport er utarbeidet av Norges Bilbransjeforbund og Forbrukerrådet.

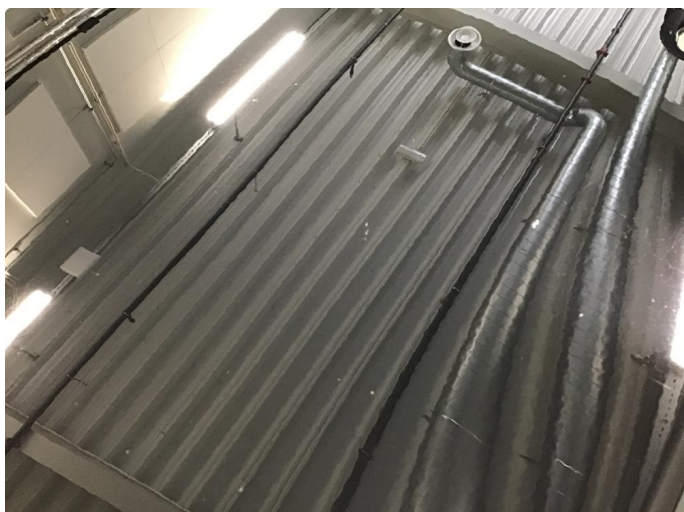
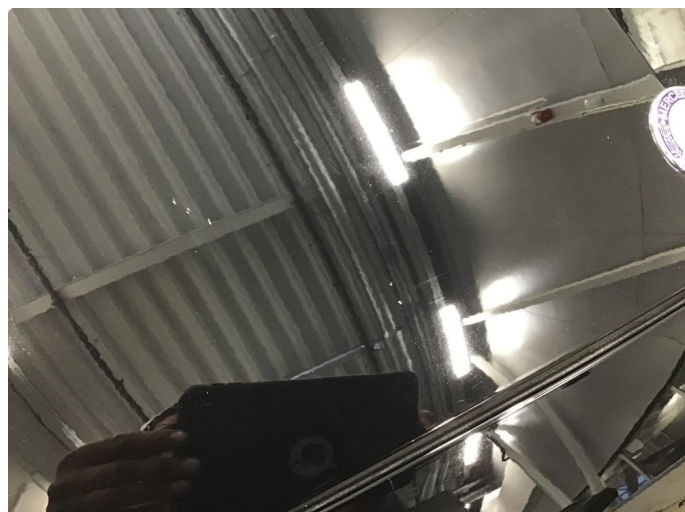
1.1 Steinsprut

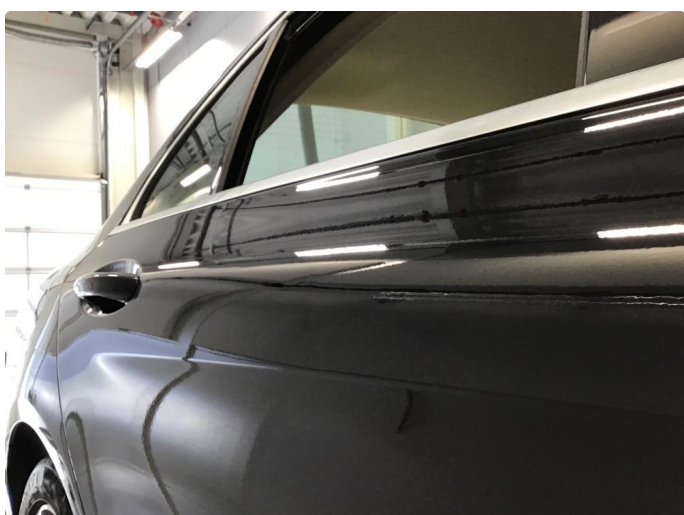
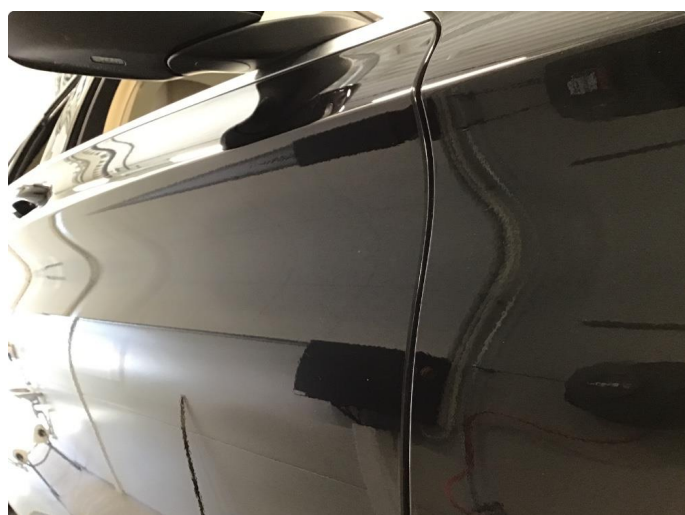
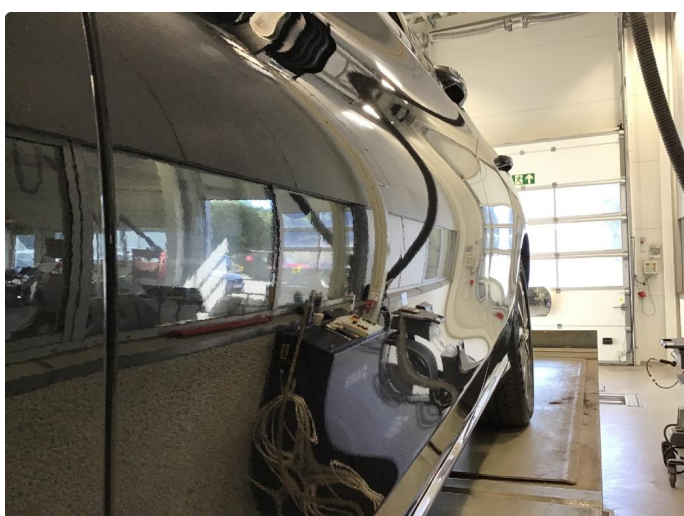
1.2 P-bulk

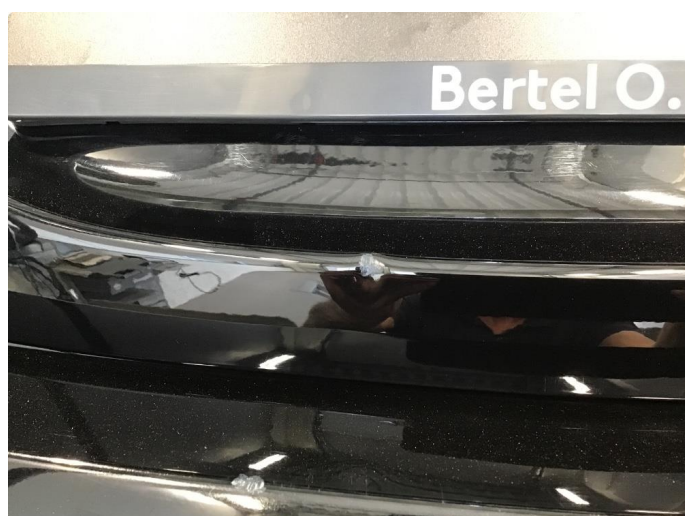
1.3 Bulk med lakkskade

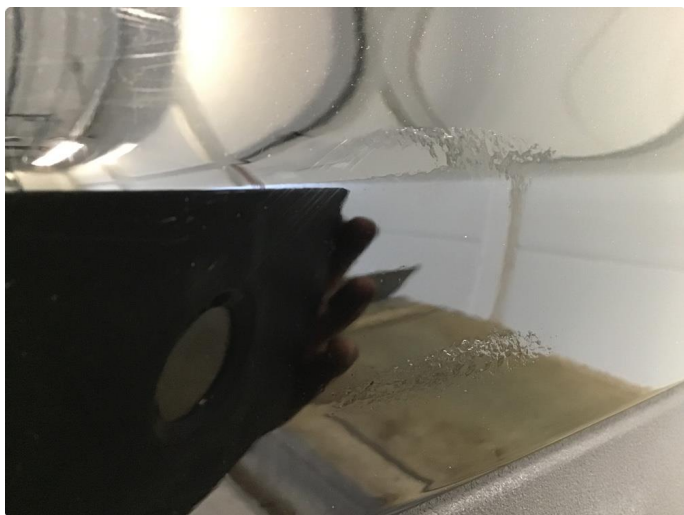
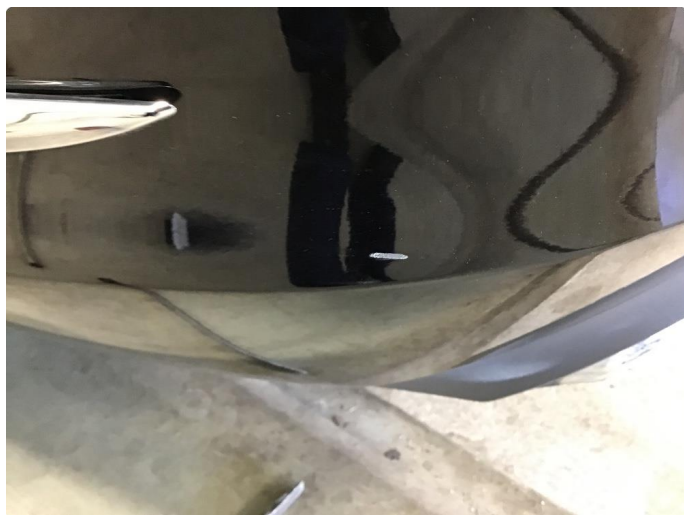
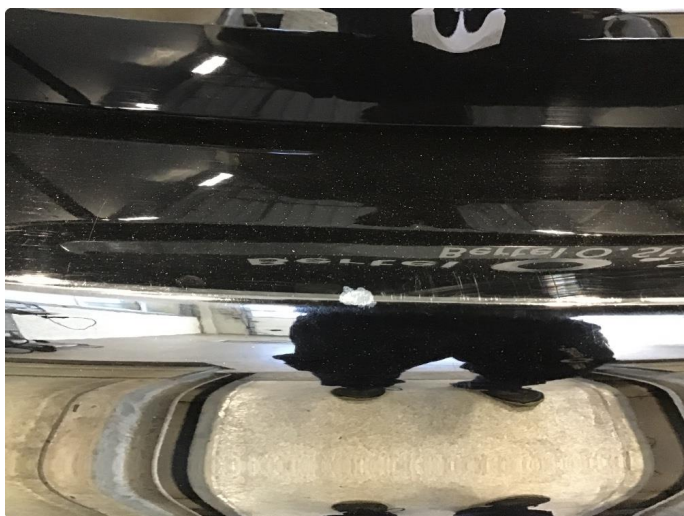
1.4 Skade

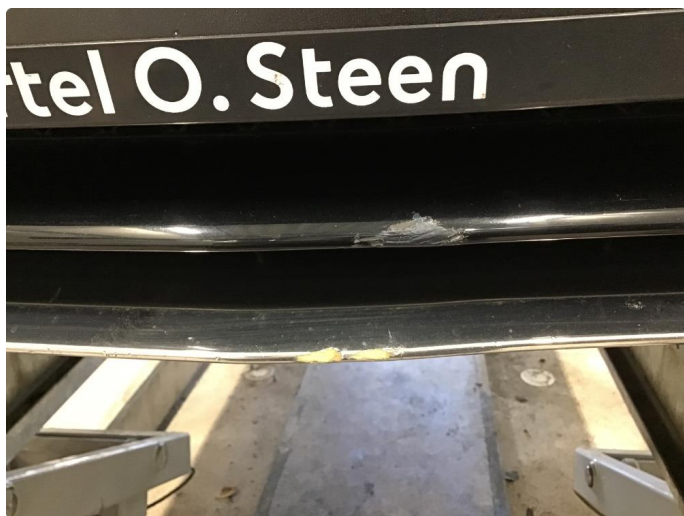
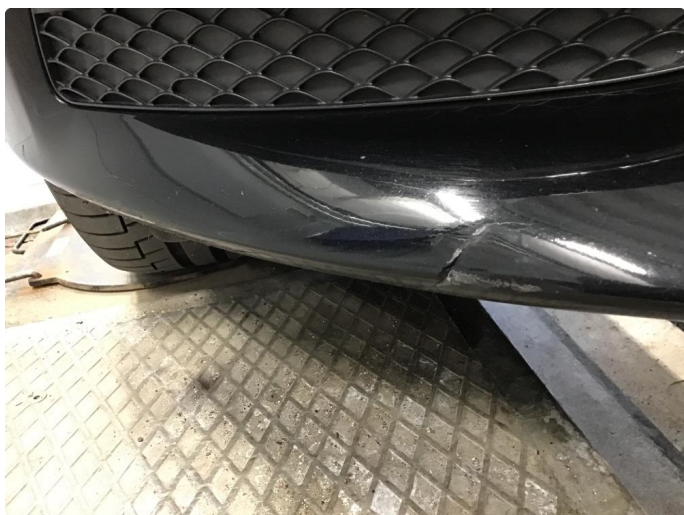
1.5 Skade

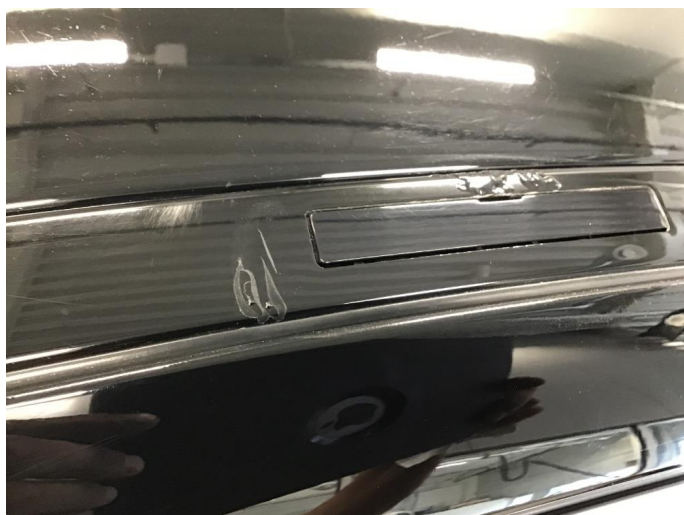
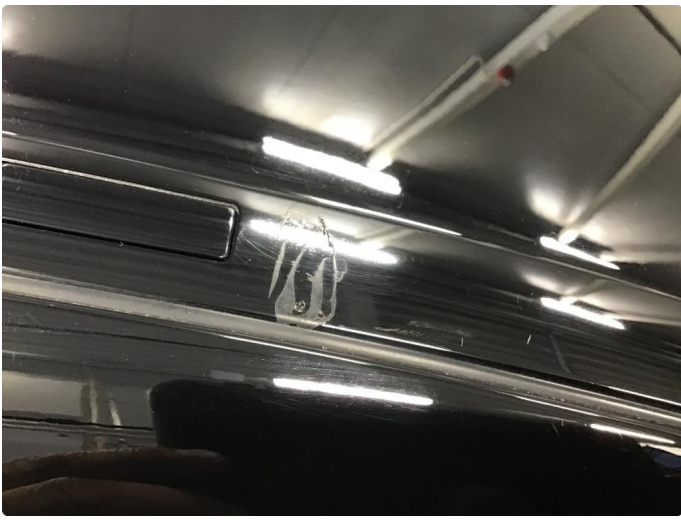
1.6 Lister skadet/mangler
