**OPEL COMBO 102 HK MANUELL FORHJULSDRIFT**
**TESTDATO: 15.09.2022**    **KODE: 102154**  
**5**

<b>ZA20276</b>

NBF Tilstandsrapport er utarbeidet av Norges Bilbransjeforbund og Forbrukerrådet.

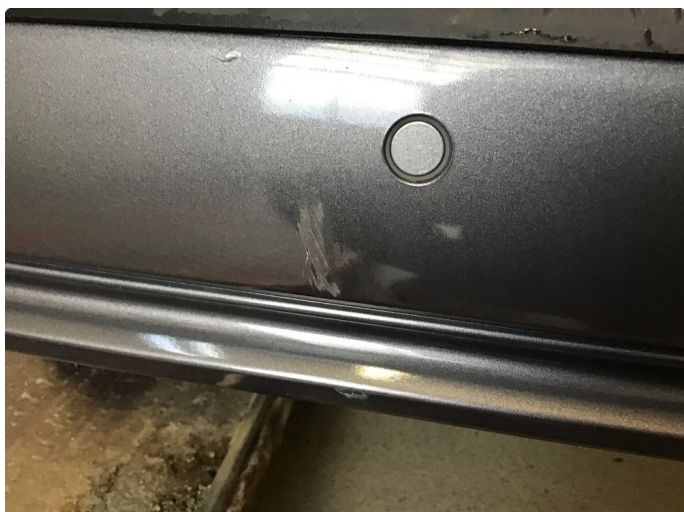
1.1 Ripe(r) ned til grunning

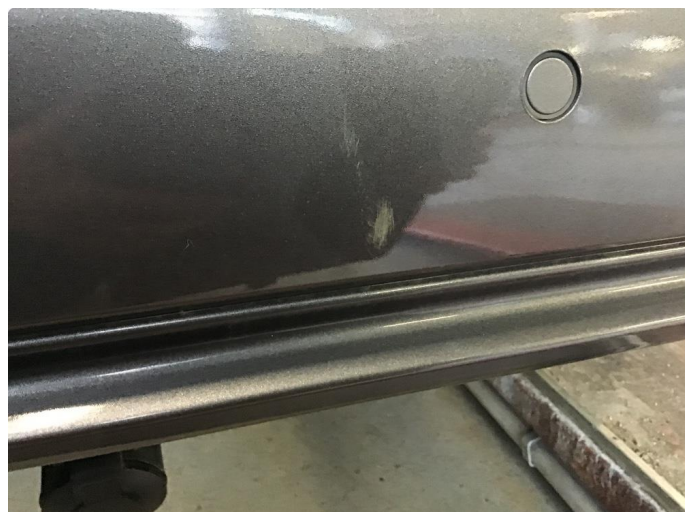
1.1 Ripe(r) ned til grunning

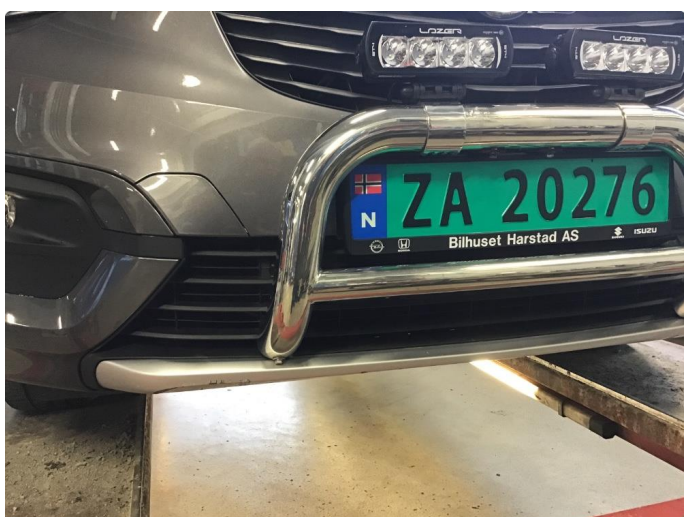
1.2 Ripe(r) ned til grunning

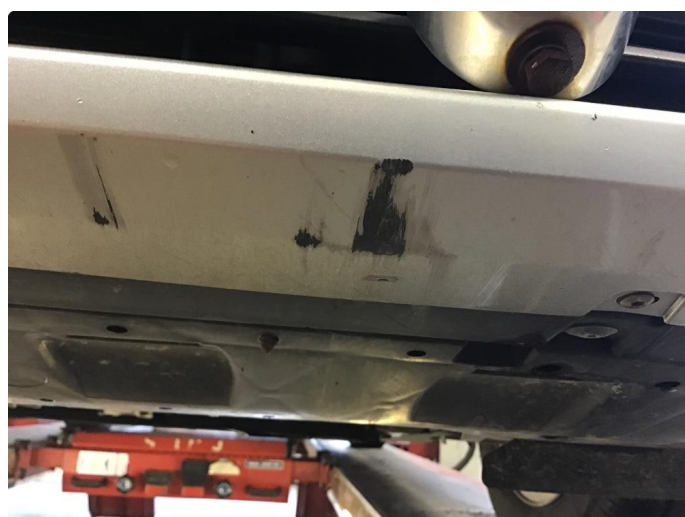
1.2 Ripe(r) ned til grunning

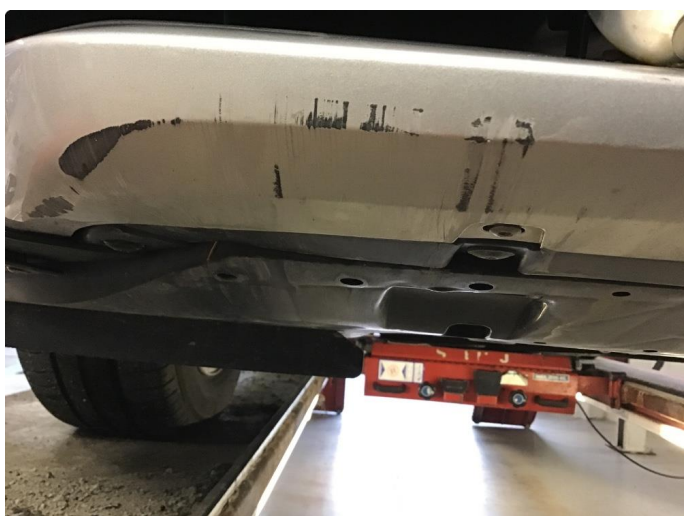
1.2 Ripe(r) ned til grunning
