**FORD TRANSIT COURIER 101 HK MANUELL FORHJULSDRIFT**
**TESTDATO: 16.09.2022**
**KODE: 102184  
6**

<b>SX18023</b>

NBF Tilstandsrapport er utarbeidet av Norges Bilbransjeforbund og Forbrukerrådet.

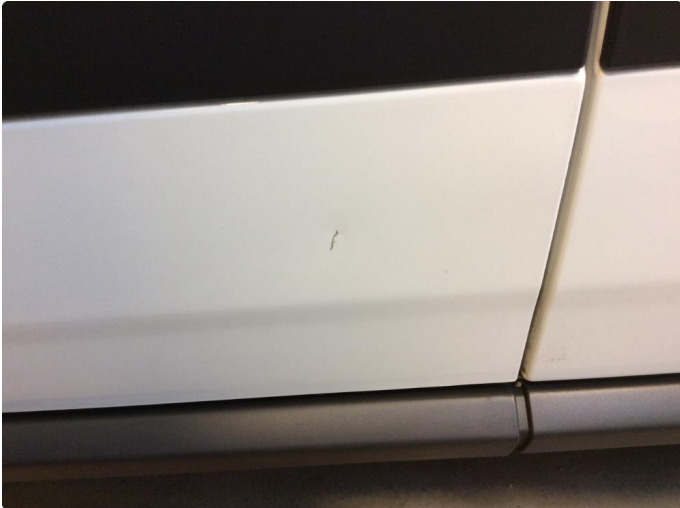
Punkt	Beskrivelse	Plassering
<b>1. EKSTERIØR</b>		
1.1 Dører	bulk med lakkskade	venstre foran
1.2 Dekk/Felger	hjulsett to mangler

1.1 Bulk med lakkskade
