VOLVO V60 122 HK AUTOMAT FORHJULSDRIFT
TESTDATO: 08.09.2022
**KODE: 101690
6**

AA68950

NBF Tilstandsrapport er utarbeidet av Norges Bilbransjeforbund og Forbrukerrådet.

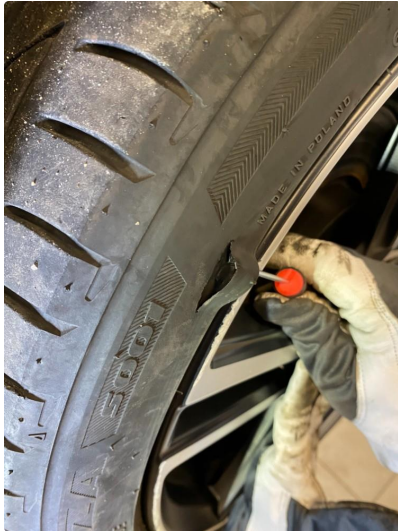
1.1 Dekkskade sommerhjul

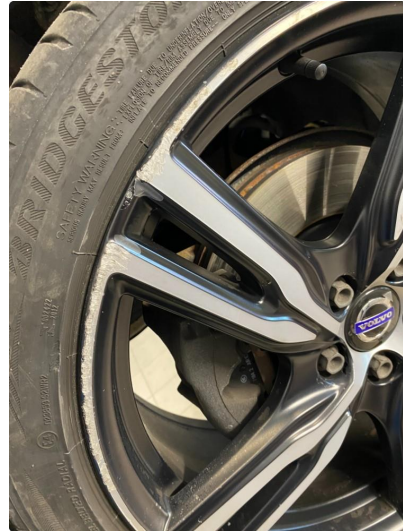
1.2 Kantkjørt felg

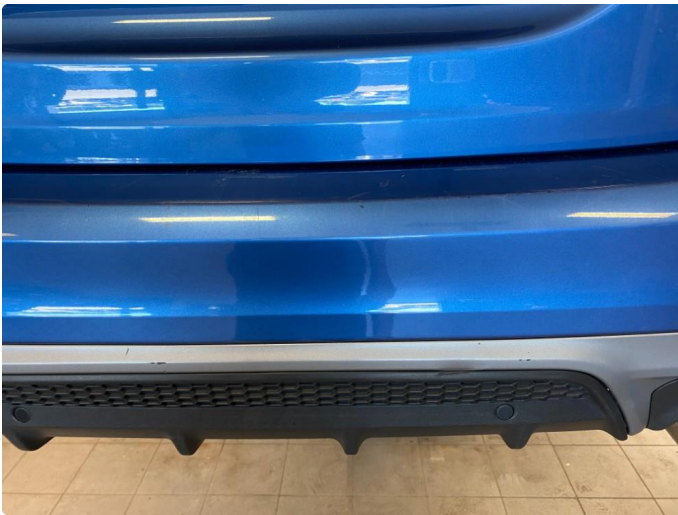
1.3 Ripe(r)
