CHEVROLET TRAX 140 HK MANUELL 4X4
TESTDATO: 14.06.2022 KODE: 974848

FT43421

NBF Tilstandsrapport er utarbeidet av Norges Bilbransjeforbund og Forbrukerrådet.

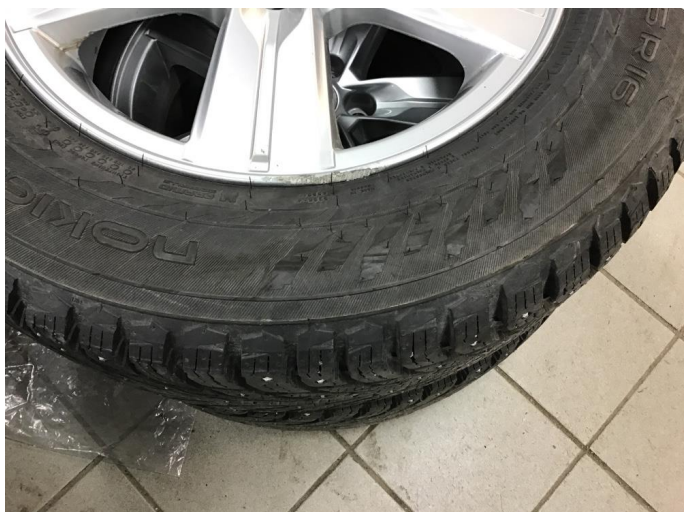
1.1 Kantkjørt felg

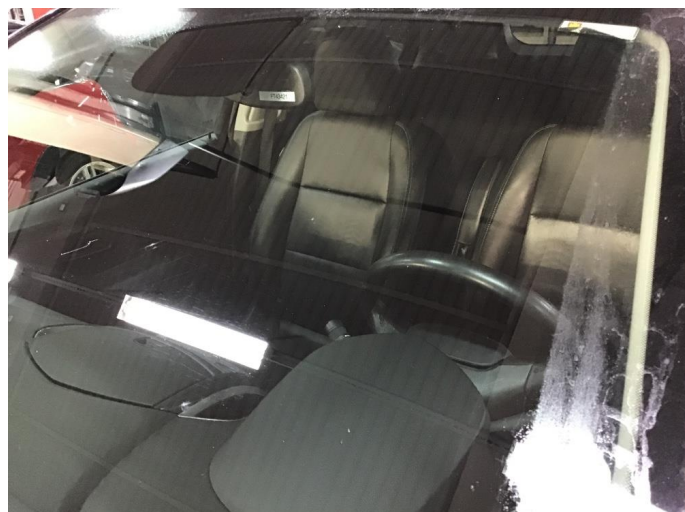
1.3 Riper

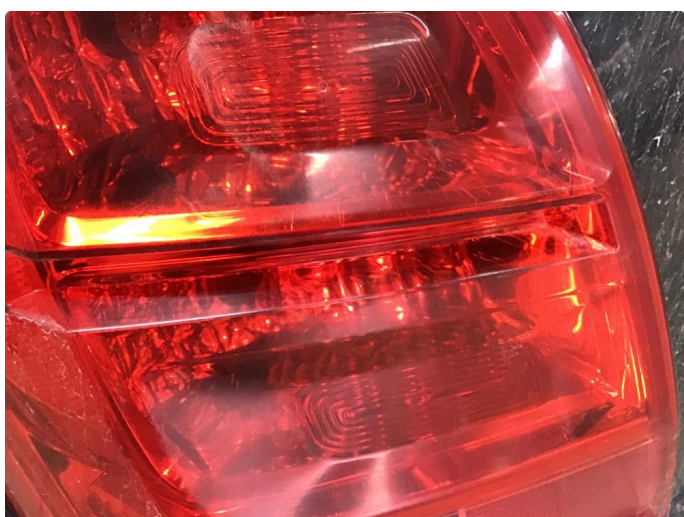
2.1 Krakelering i plast

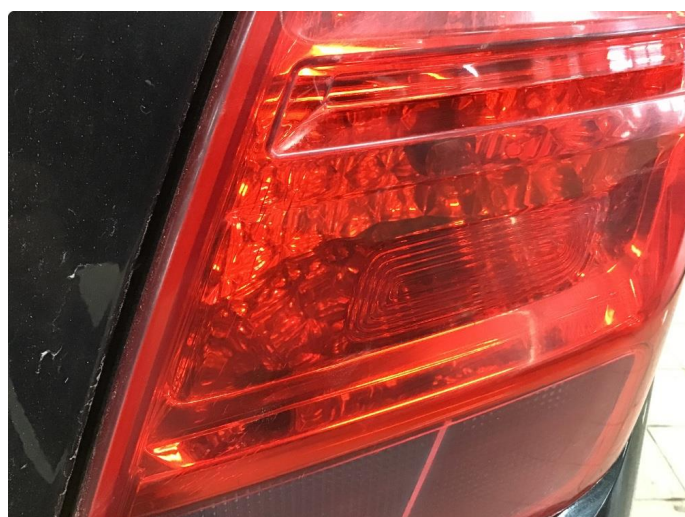
2.1 Krakelering i plast

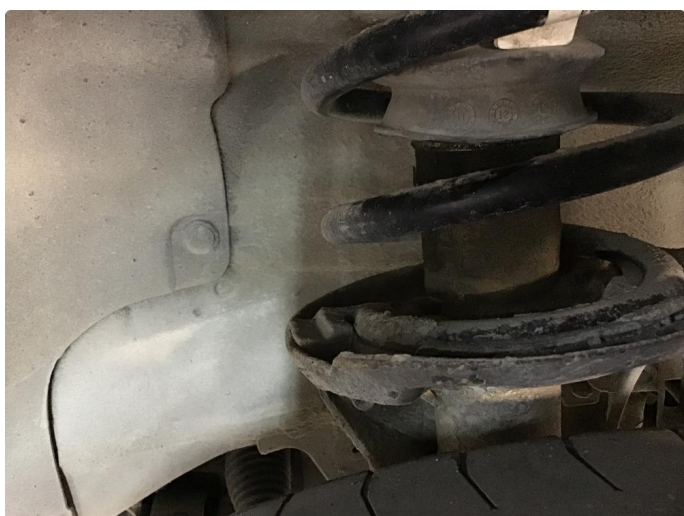
3.1 Øvrige feil

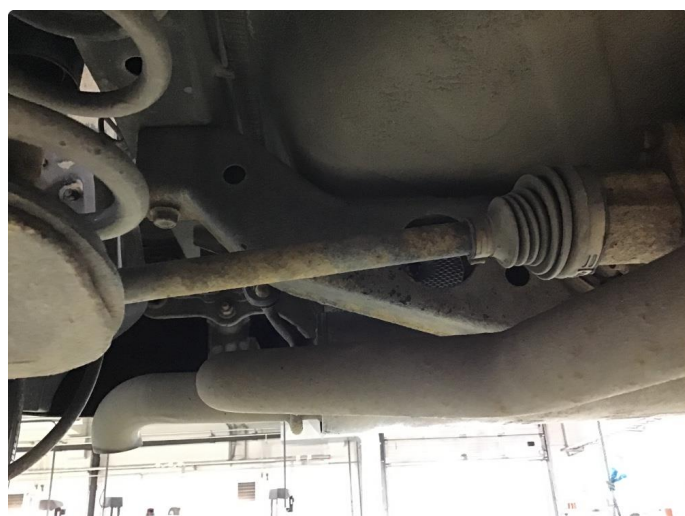
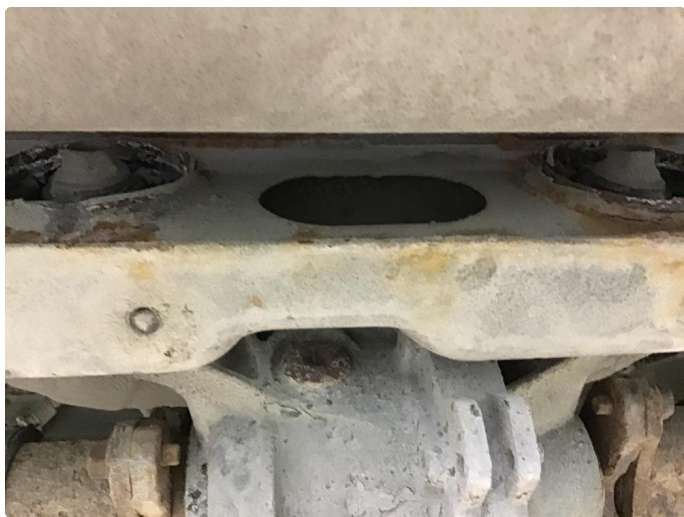
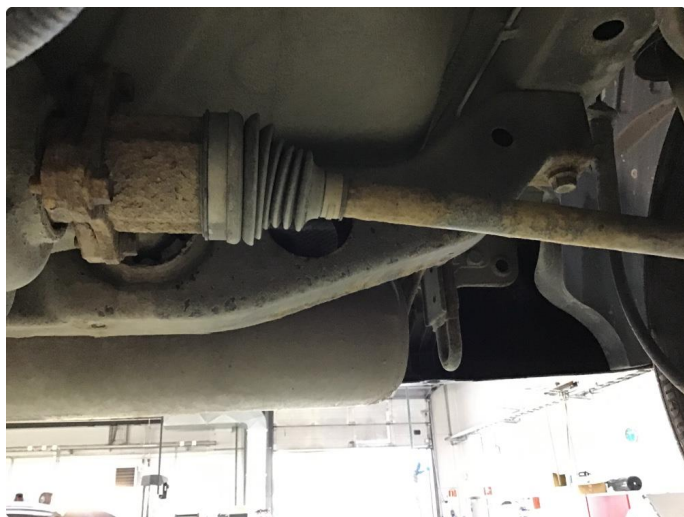
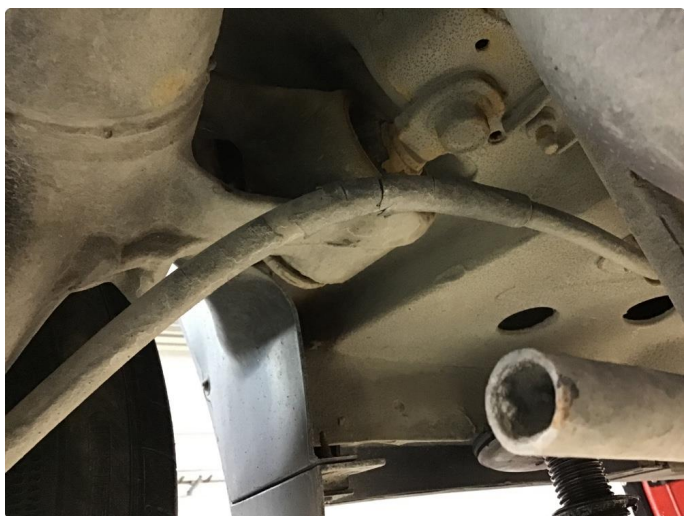
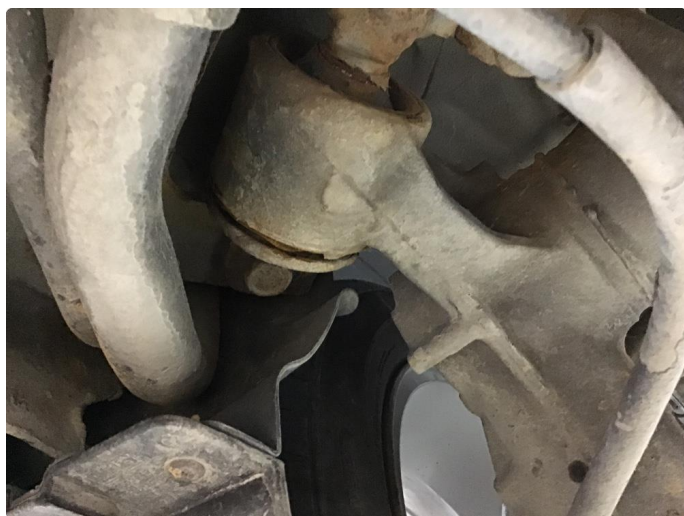
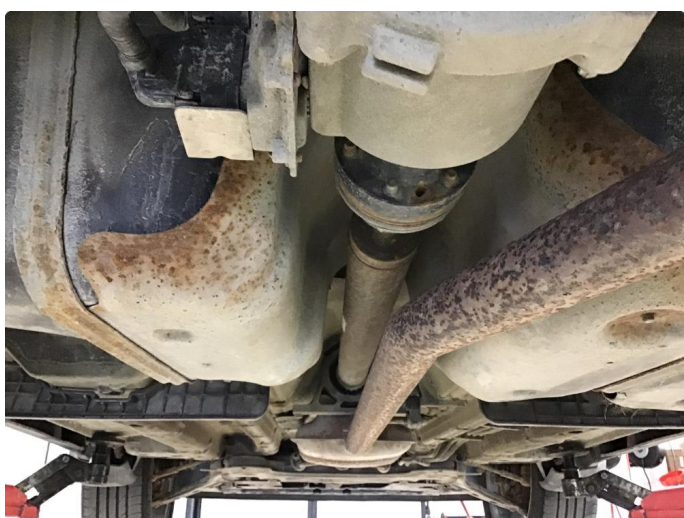
3.2 Øvrige feil
