**TOYOTA RAV4 4X4**
**TESTDATO: 13.09.2022**    **KODE: 101933**  
**7**

<b>YF16073</b>

NBF Tilstandsrapport er utarbeidet av Norges Bilbransjeforbund og Forbrukerrådet.

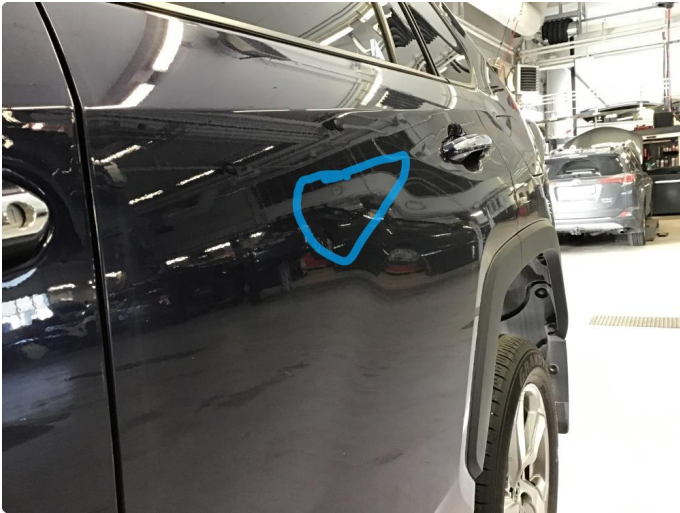
1.2 Bulk

Punkt	Beskrivelse	Plassering
<b>1. EKSTERIØR</b>		
1.1 Lakk	Noen små steinsprang og riper i lakken.	
1.2 Dører	Liten bulk på v baddør.	
<b>2. MOTOR</b>		
2.1 Service	Service utført den 08,09,2022 på km 37751	
<b>3. OPPLYSNINGER/KLARGJØRING</b>		
3.1 Opplysninger	Bilen er ekstra rustbehandlet under.
