**VOLVO V40 CROSS COUNTRY 152 HK AUTOMAT FORHJULSDRIFT    TESTDATO: 18.08.2022    KODE: 100478  
1**

<b>UF83963</b>

NBF Tilstandsrapport er utarbeidet av Norges Bilbransjeforbund og Forbrukerrådet.

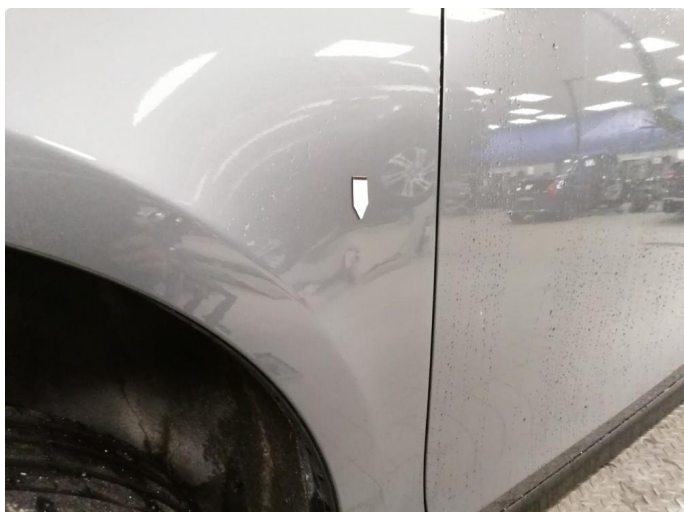
1.1 Bulk

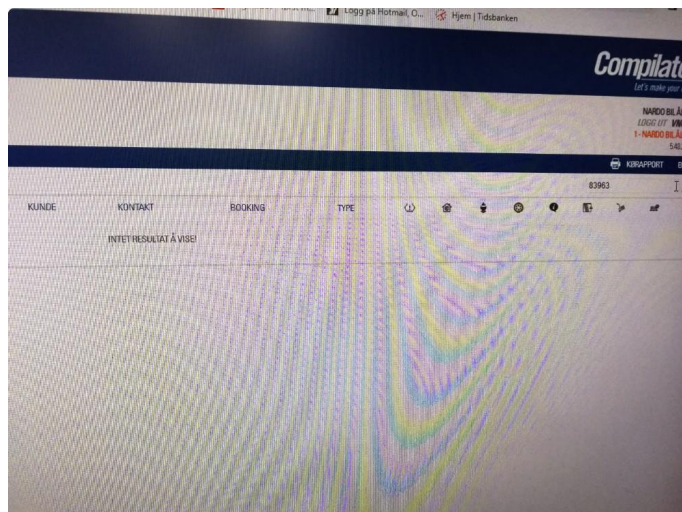
1.2 Hjulsett to mangler

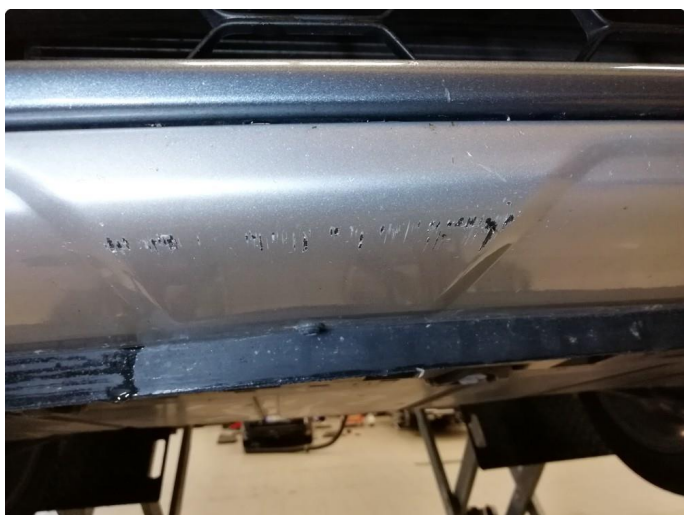
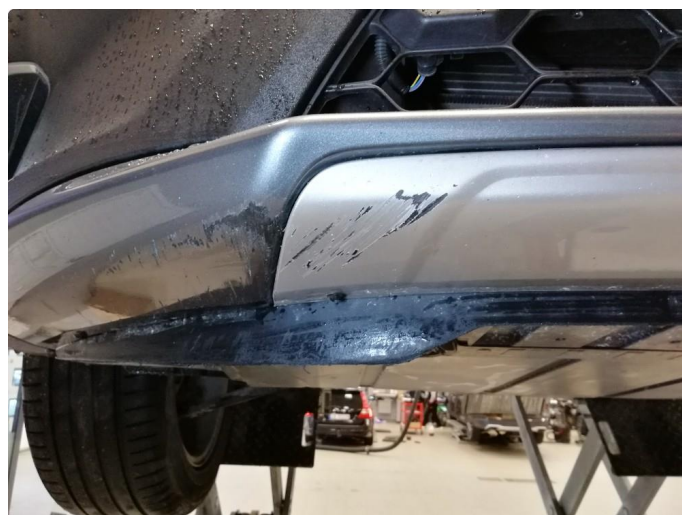
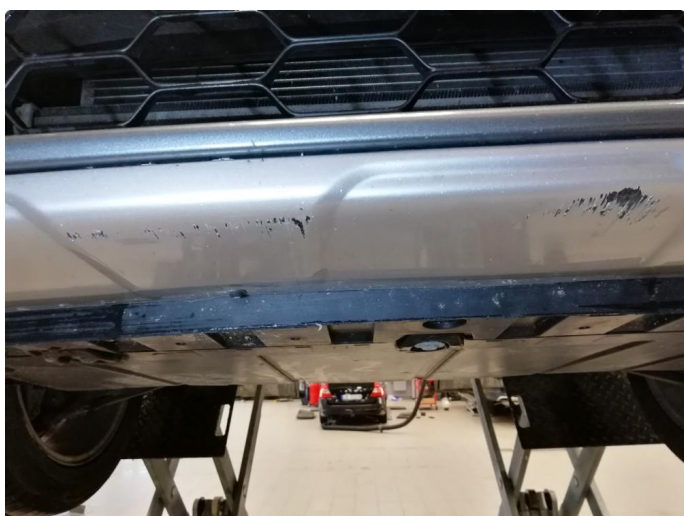
1.3 Skrubbskader underkant

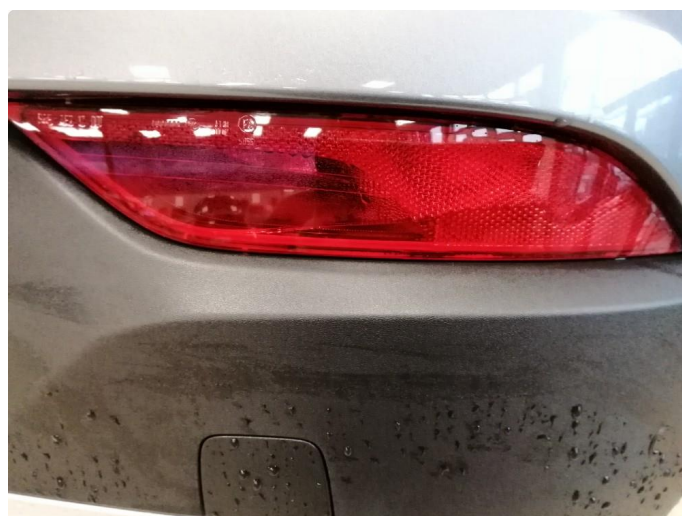
2.1 Dugg/fukt

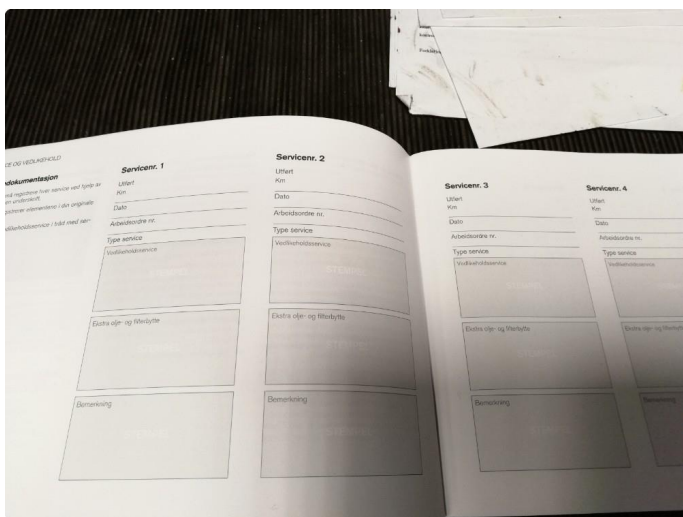
3.1 Service etter bilens intervall ikke fulgt

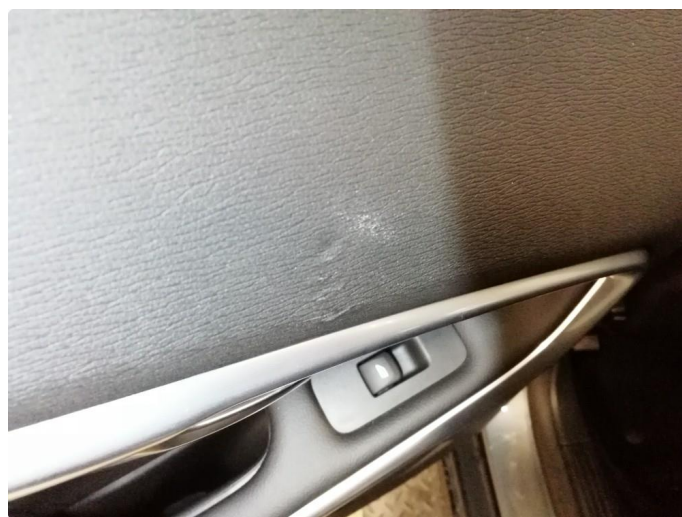
4.1 Skadet/merker etter utstyr
