MERCEDES-BENZ E-KLASSE 170 HK AUTOMAT BAKHJULSDRIFT
TESTDATO: 23.09.2022
**KODE: 102605
6**

VH13883

NBF Tilstandsrapport er utarbeidet av Norges Bilbransjeforbund og Forbrukerrådet.

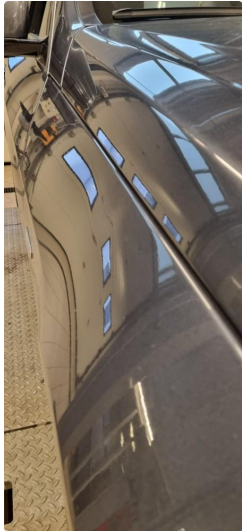
Punkt	Beskrivelse	Plassering
1. EKSTERIØR		
1.1 Lakk	Div små lakksår og noen steinsprut i lakken.	
1.2 Skjermer	Bulk/knekk i øverkant høyre forskjerm	
1.3 Støtfanger	Liten skade støtfanger venstre bak	
1.4 Støtfanger	Støtfanger bak spriker litt i hjørner.	
1.5 Frontvindu	Endel små steinsprang i frontrute	
2. INTERIØR		
2.1 Seter	Noe slitt trekk på sittepute førersete

1.2 Bulk

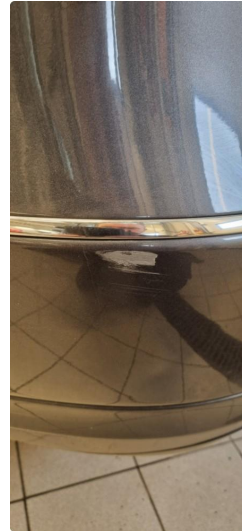
1.3 Skade

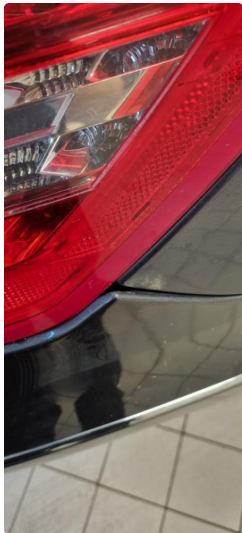
1.4 Løs
