**VOLKSWAGEN SHARAN 140 HK MANUELL 4X4**
**TESTDATO: 05.09.2022**    **KODE: 101425**  
**9**

<b>JD72842</b>

NBF Tilstandsrapport er utarbeidet av Norges Bilbransjeforbund og Forbrukerrådet.

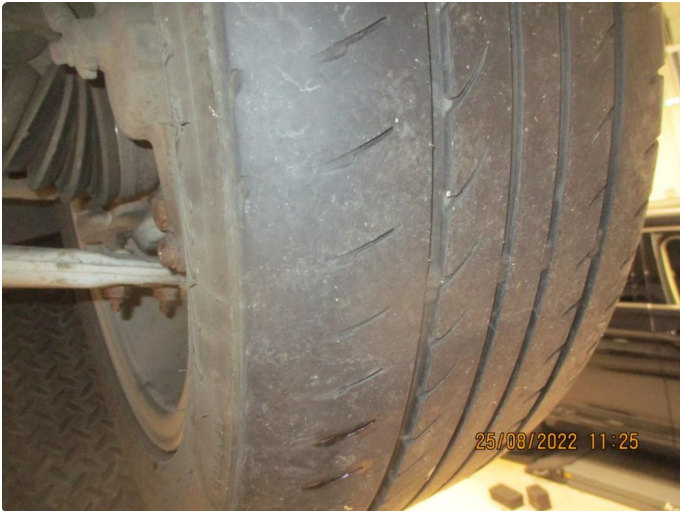
Punkt	Beskrivelse	Plassering
<b>1. EKSTERIØR</b>		
1.1 Dekk/Felger	for liten mønsterdybde sommerdekk. Skiftes.	
<b>2. MOTOR</b>		
2.1 Service	service utføres. Tidligere servicer utført av forrige eier / mekaniker.

1.1 For liten mønsterdybde sommerdekk

<b>VENSTRE FORAN</b>	<b>HØYRE FORAN</b>	<b>VENSTRE BAK</b>	<b>HØYRE BAK</b>
<b>MØNSTERDYBDE SOMMERDEKK (MM)</b>	2,5	2,5	2,5	2,5
<b>MØNSTERDYBDE VINTERDEKK (MM)</b>	5,5	5,5	5,5	5,5

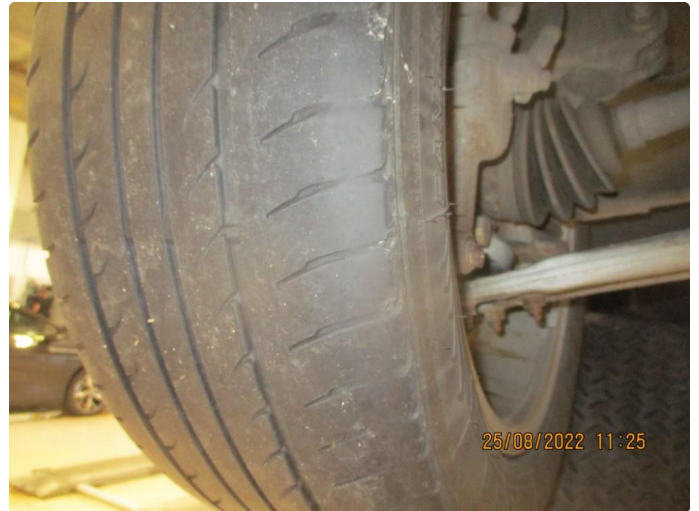
1.1 For liten mønsterdybde sommerdekk

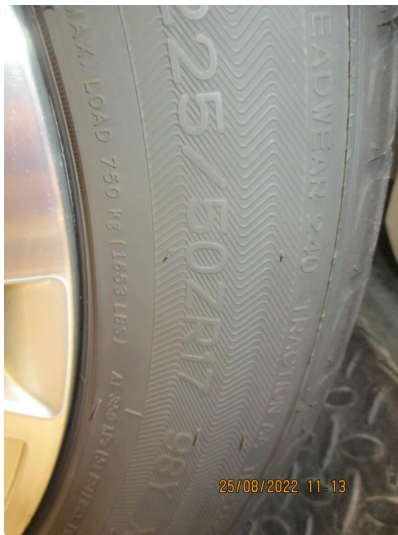
1.1 For liten mønsterdybde sommerdekk

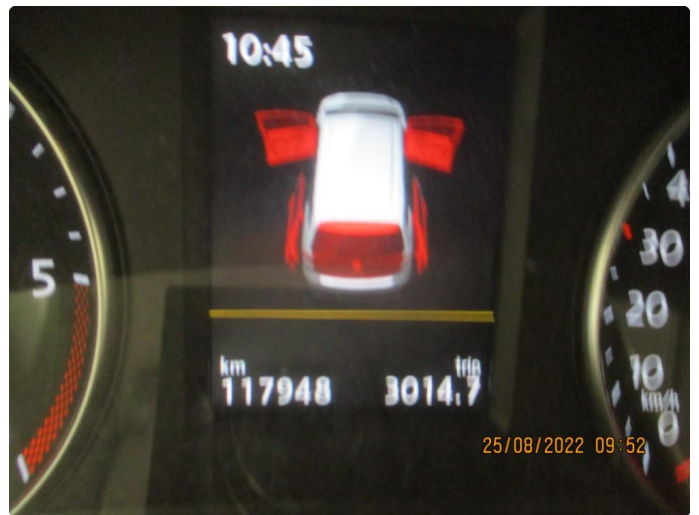
2.1 Varsler service

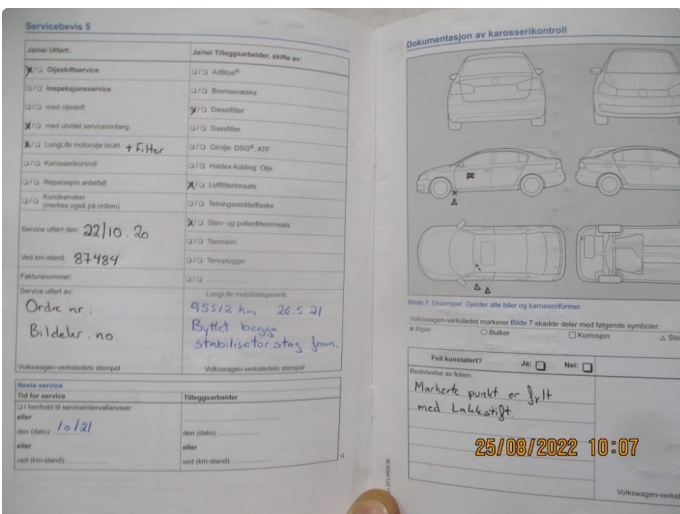
2.1 Varsler service

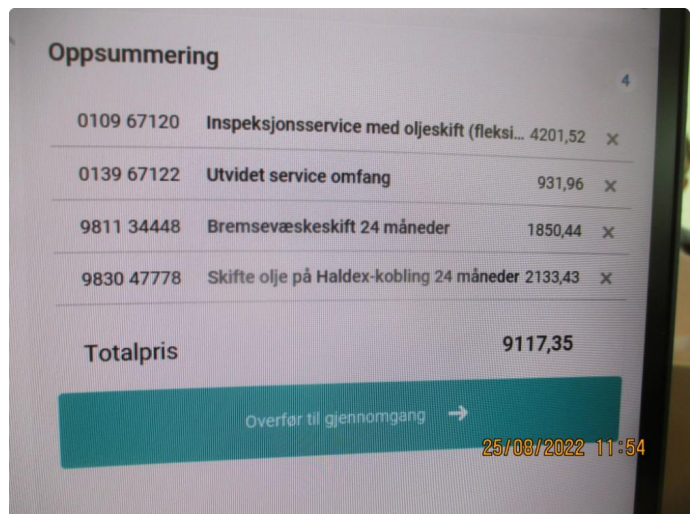
2.1 Varsler service
