**MINI COUNTRYMAN 4X4**
**TESTDATO: 08.08.2022 KODE: 998660**

<b>NF95122</b>

NBF Tilstandsrapport er utarbeidet av Norges Bilbransjeforbund og Forbrukerrådet.

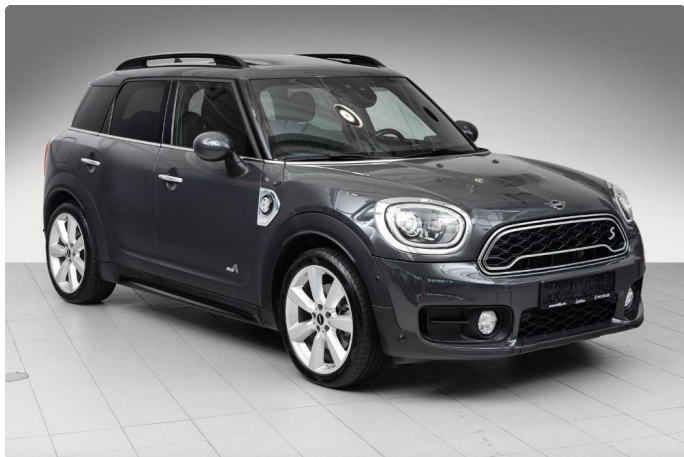
Punkt	Beskrivelse	Plassering
<b>1. EKSTERIØR</b>		
1.1 Dører	bulk	
1.2 Dekk/Felger	hjulsett to mangler	
1.3 Støtfanger	ripe(r)
