MINI COUNTRYMAN 4X4
TESTDATO: 23.09.2022 **KODE: 102653**
7

VJ16671

CHASSISNR: WMWYU7100L3L13726	BRUKTIMPORT: Nei
KJØRETØY: Personbil	FRIST FOR PKK: 26.09.2023

NBF Tilstandsrapport er utarbeidet av Norges Bilbransjeforbund og Forbrukerrådet.

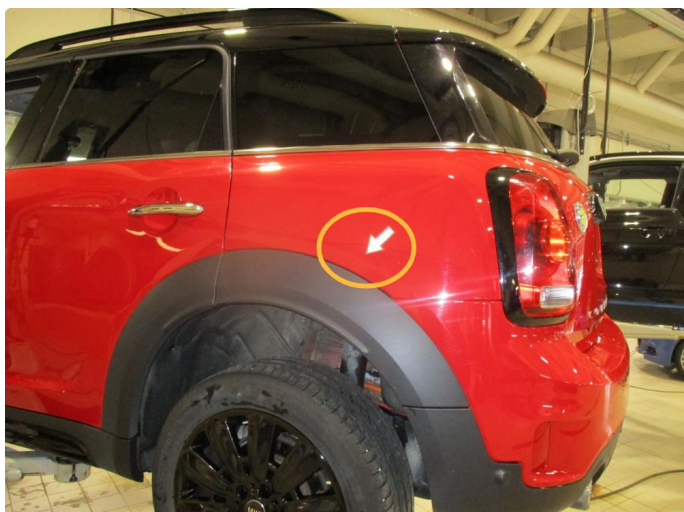
Punkt	Beskrivelse	Plassering
1. EKSTERIØR		
1.1 Skjermer	Liten parkeringsbulk på venstre bakskjerm, normalslitasje i henhold til bilens alder og kjørelengde.	venstre bak
1.2 Dekk/Felger	Kantkjørt felg - utbedres før salg til ny eier.	høyre foran - høyre bak
2. MOTOR		
2.1 Service	EU - kontroll : 26.09.2023

1.1 P-bulk

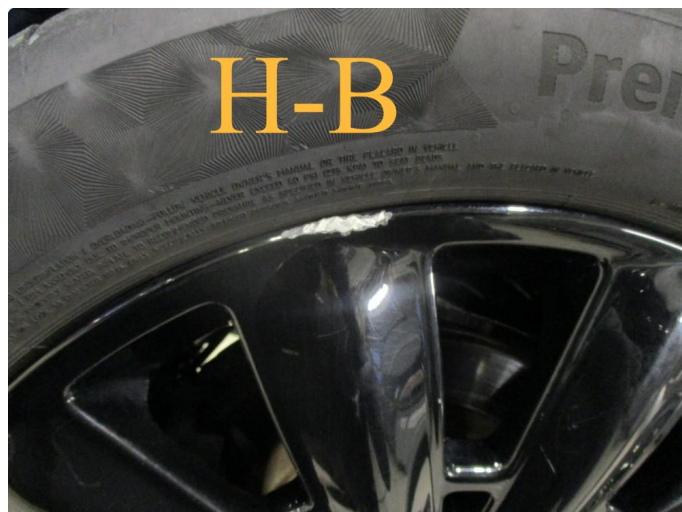
1.2 Kantkjørt felg

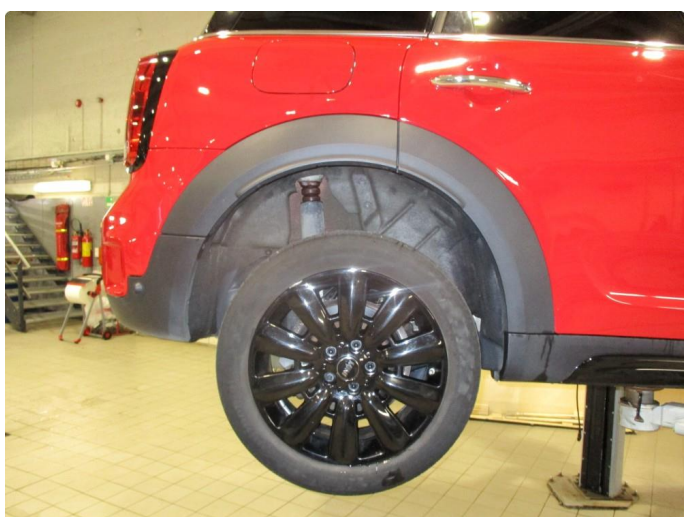
1.2 Kantkjørt felg

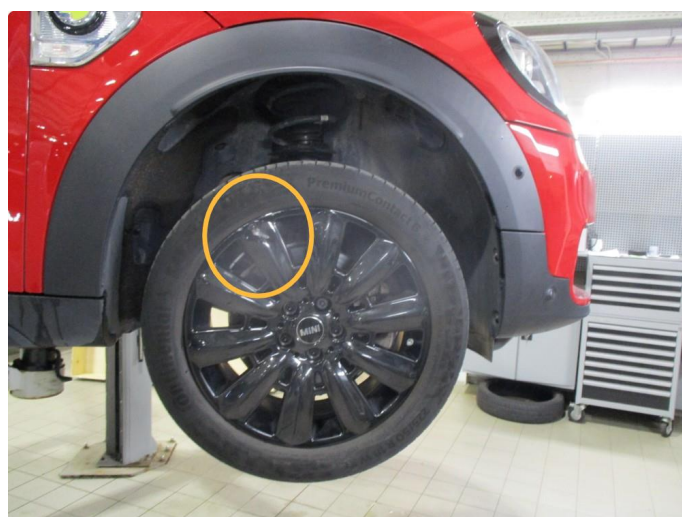
1.2 Kantkjørt felg

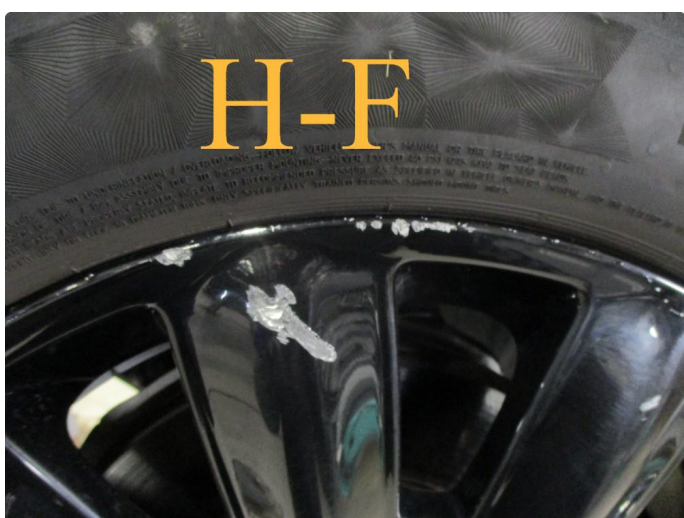
1.2 Kantkjørt felg
