OPEL MOKKA 131 HK MANUELL 4X4
TESTDATO: 27.09.2022 **KODE: 102792**
6

YT69969

CHASSISNR: W0LJC7EL9DB188324	BRUKTIMPORT: Nei
KJØRETØY: Personbil	FRIST FOR PKK: 05.07.2023

NBF Tilstandsrapport er utarbeidet av Norges Bilbransjeforbund og Forbrukerrådet.

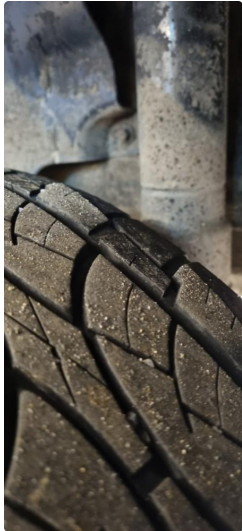
2.4 Øvrige feil

Punkt	Beskrivelse	Plassering
1. ASSISTENTSYSTEMER OG DIAGNOSE		
1.1	Sensor	Bil varsler for feil med parksensorer.
2. EKSTERIØR		
2.1	Dører	Parkeringsbulker i venstre fordør og venstre bakdør.
2.2	Dører	Noen små p-bulker høyre bakdør
2.3	Bakluke	Chrome slipper litt på pyntelist bakluke
2.4	Dekk/Felger	To nye sommerdekk
2.5	Støtfanger	Riper i framfanger
2.6	Støtfanger	Riper i bakfanger
3. MOTOR		
3.1	Lekkasjer	Litt svetting mellom motor og gir.
3.2	Service	Siste service utført på 95315km den 15/02/2022.
4. BREMSER		
4.1	Bremsefunksjon	Ny bremsekalipper venstre foran
4.2	Bremsefunksjon	Nye skiver og klosser foran
4.3	Skiver	Nye skiver og klosser foran
