OPEL MOKKA 131 HK MANUELL 4X4
TESTDATO: 15.08.2022 **KODE: 100229**
8

YE94867

CHASSISNR: W0LJD7EL2EB508601	BRUKTIMPORT: Nei
KJØRETØY: Personbil	FRIST FOR PKK: 22.06.2023

NBF Tilstandsrapport er utarbeidet av Norges Bilbransjeforbund og Forbrukerrådet.

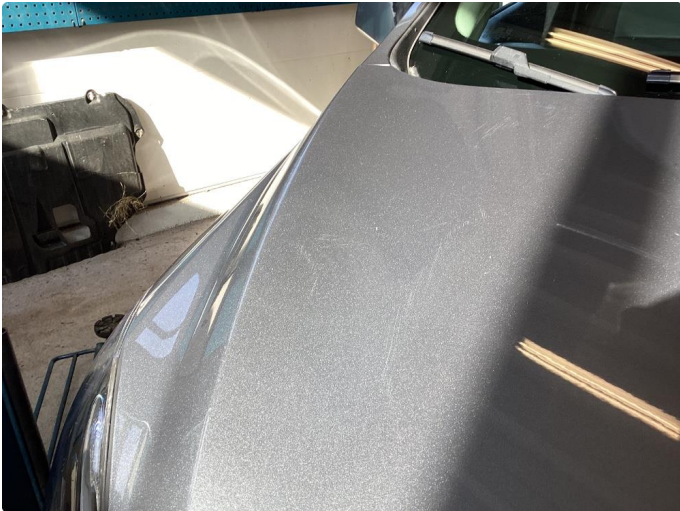
1.1 Ripe(r)

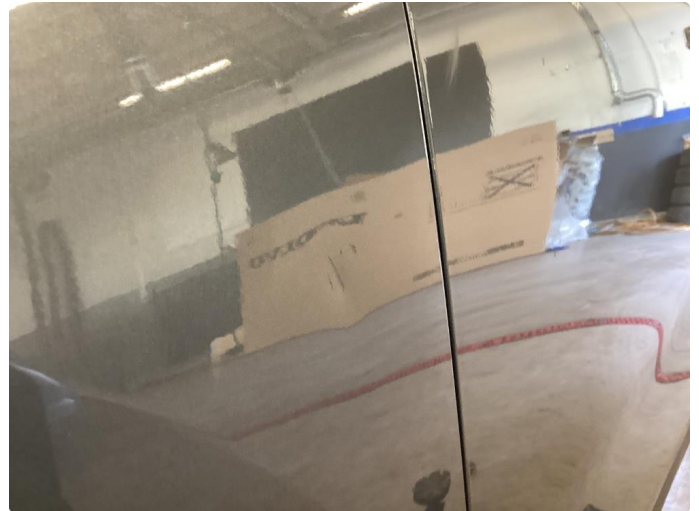
1.2 Bulk med lakkskade

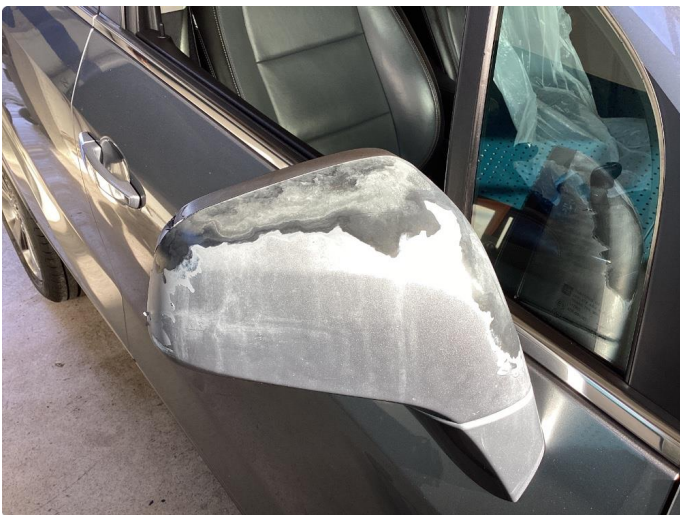
1.3 Speilhus skadet

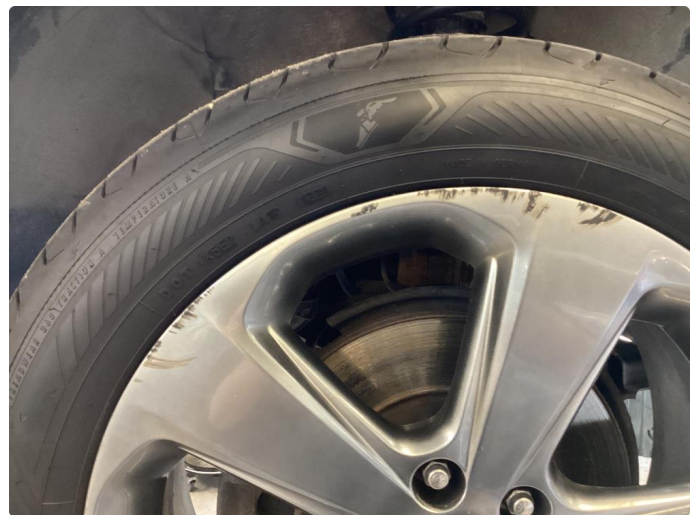
1.4 Kantkjørt felg

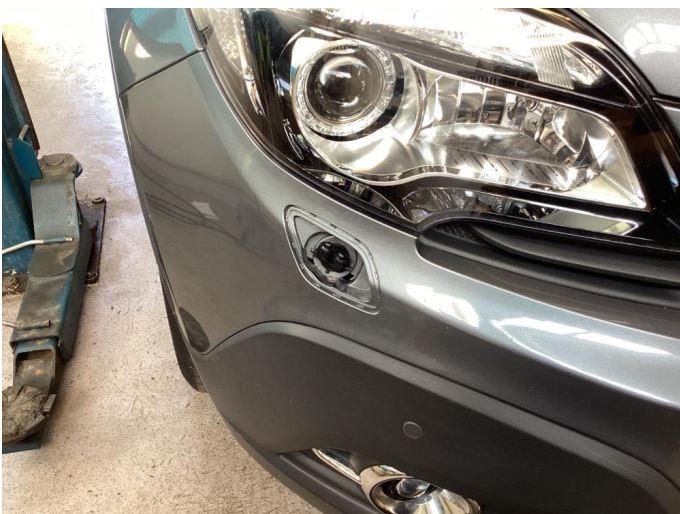
1.5 Deksler mangler

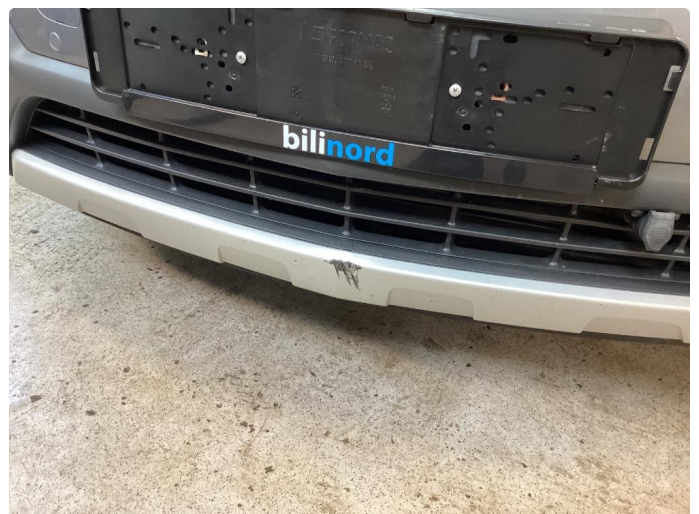
1.6 Skade

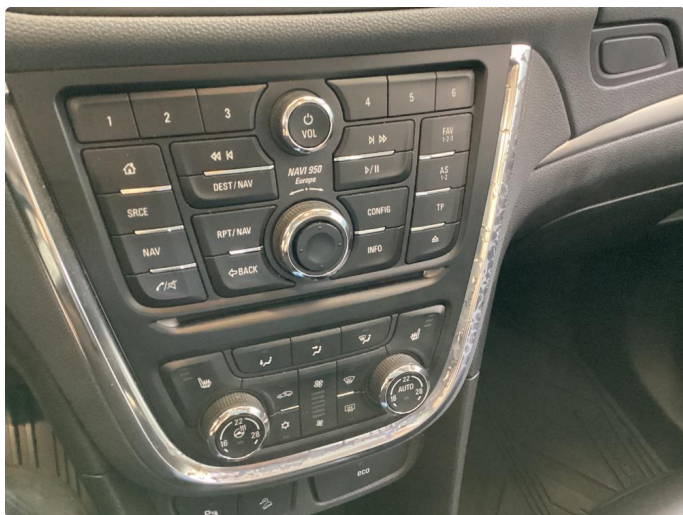
2.1 Riper/skade

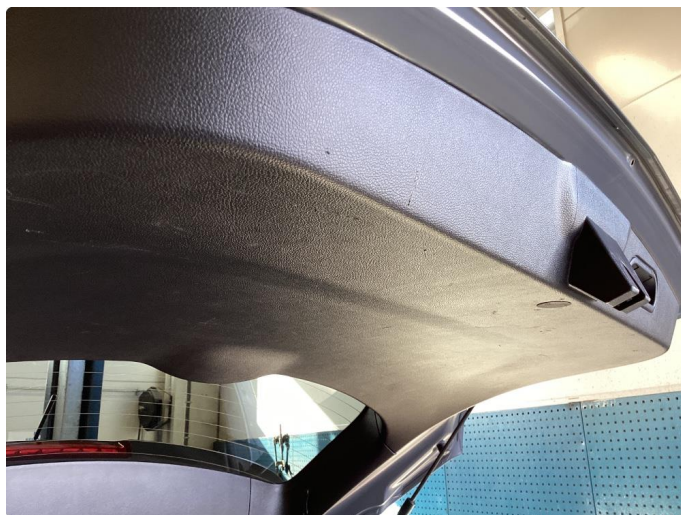
2.2 Skadet/merker etter utstyr

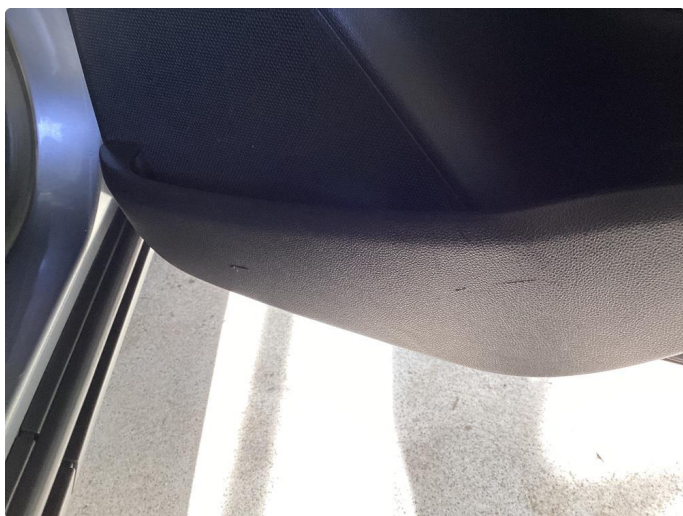
2.3 Slitt/ripe(r)

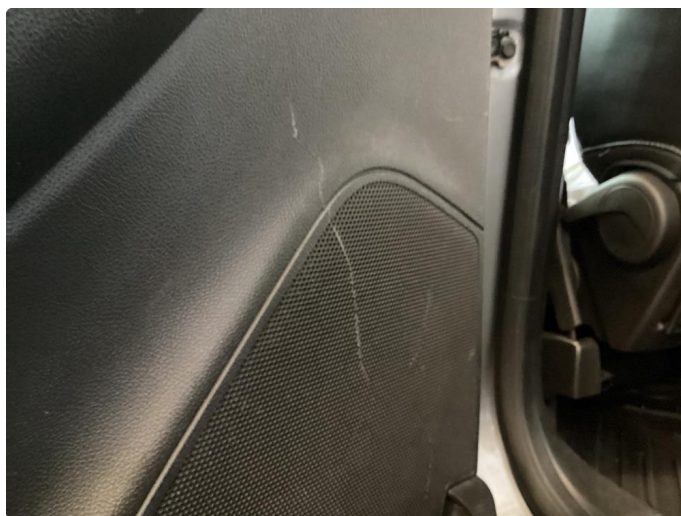
2.4 Høytalerdeksel skadet
