**VOLVO V90 CROSS COUNTRY 235 HK AUTOMAT 4X4**
**TESTDATO: 26.09.2022**
**KODE: 102727  
2**

<b>HK10052</b>

<b>139 505 KM</b>

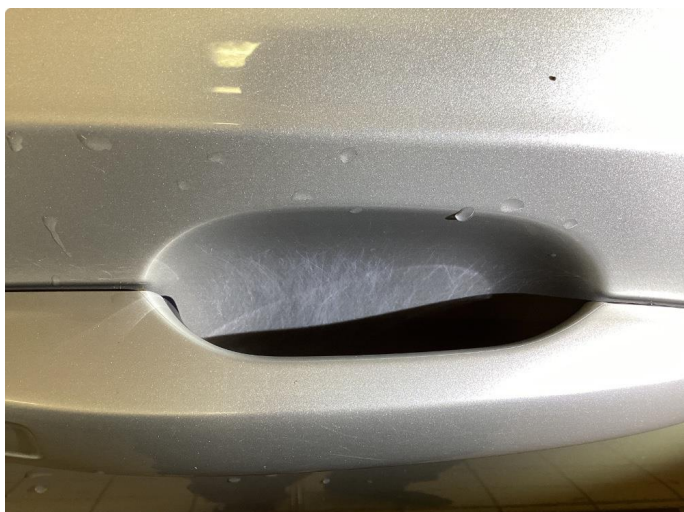
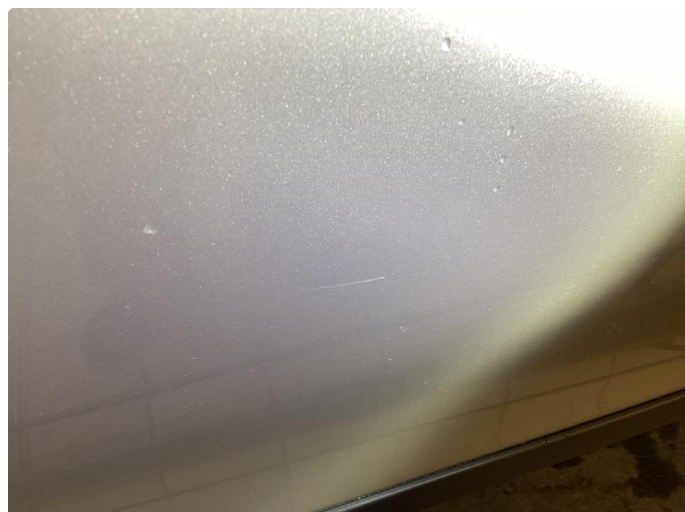
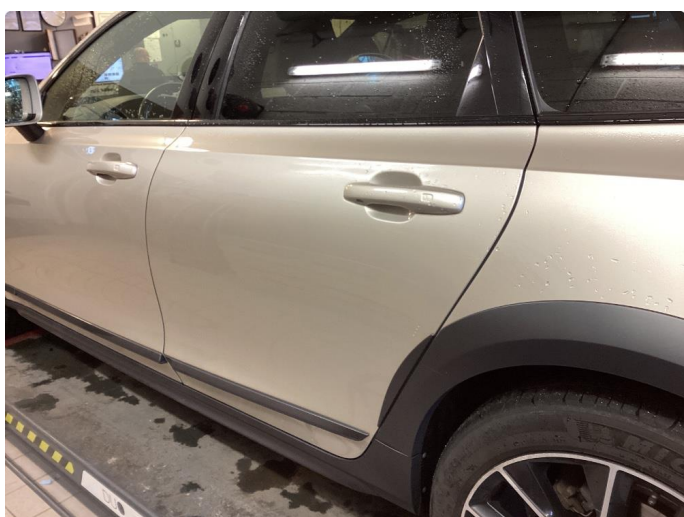
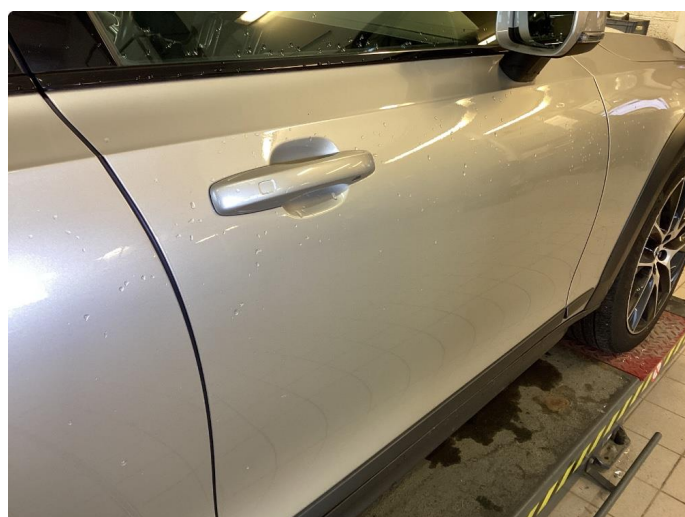
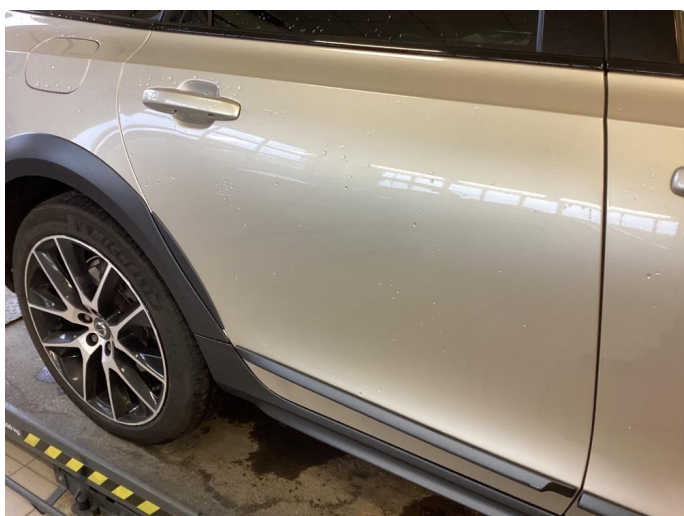
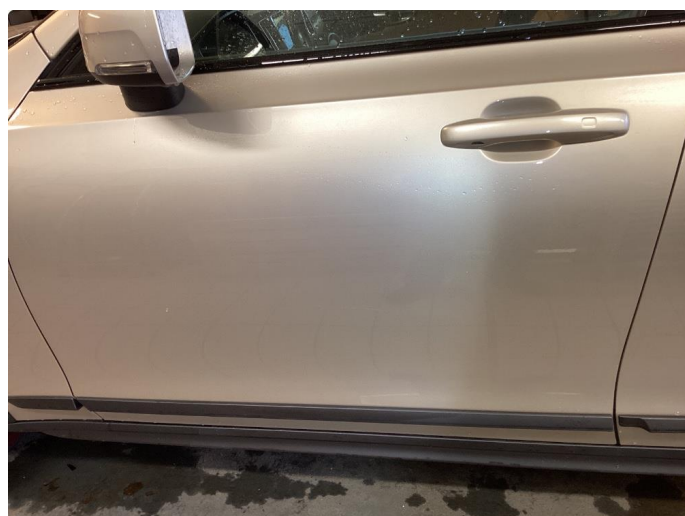
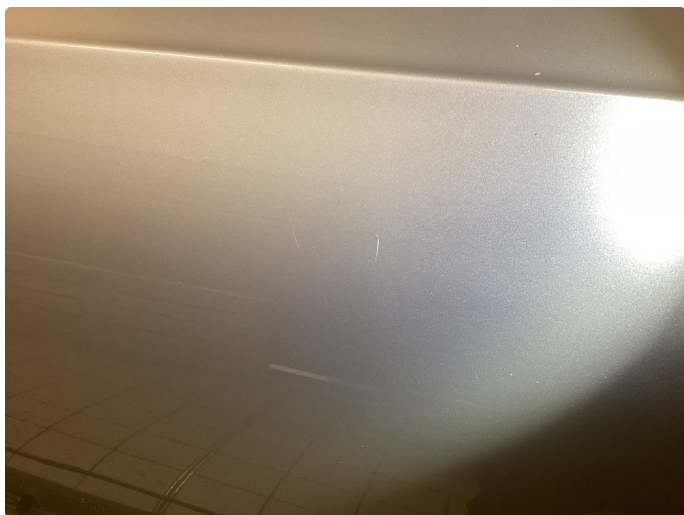
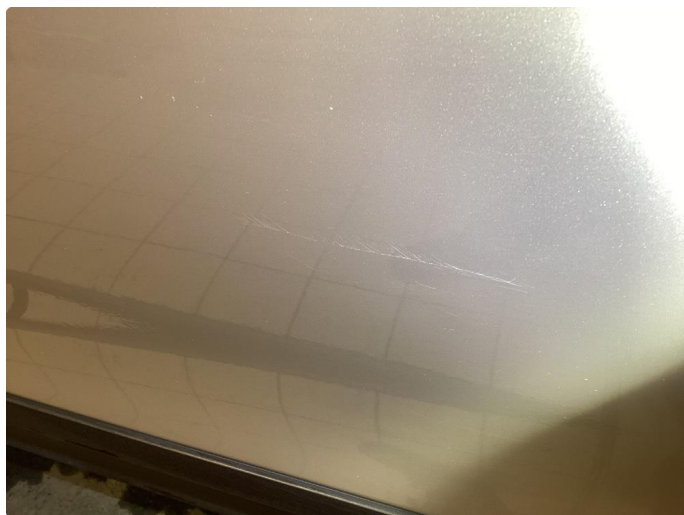
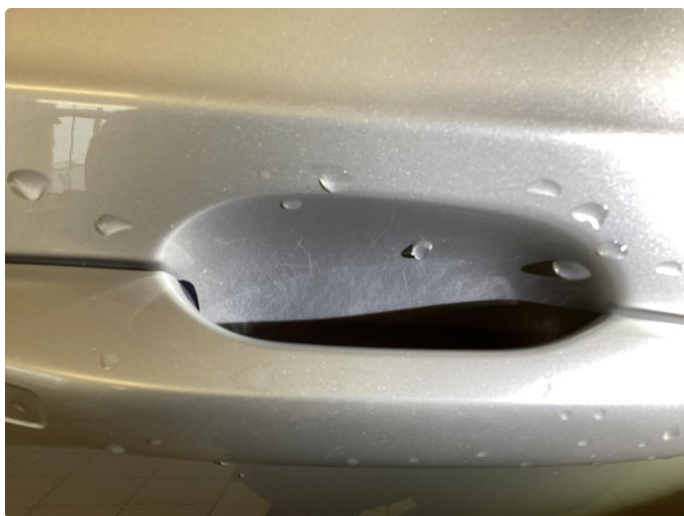
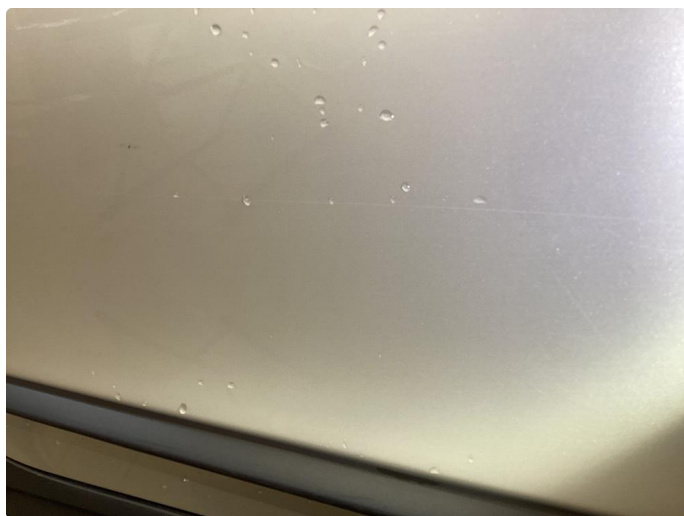
1.1 Riper

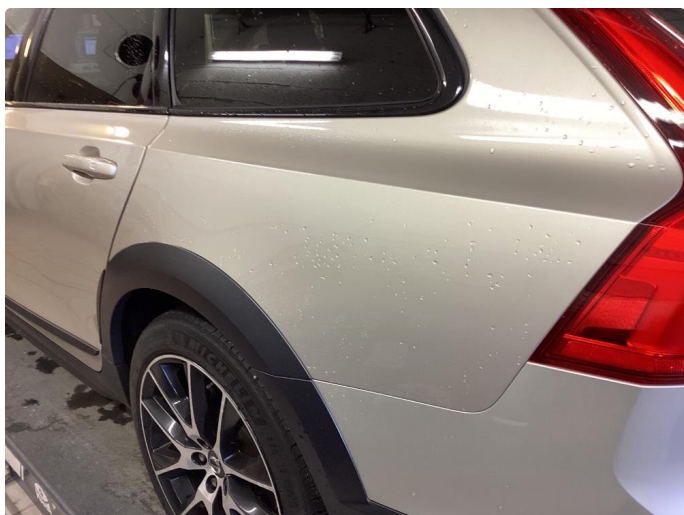
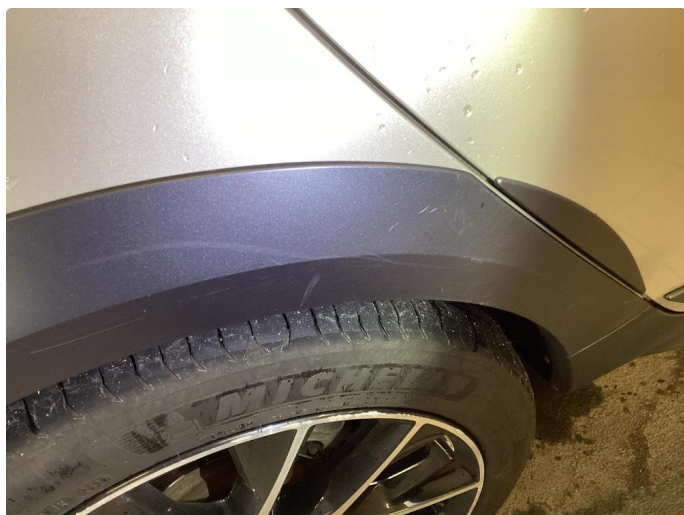
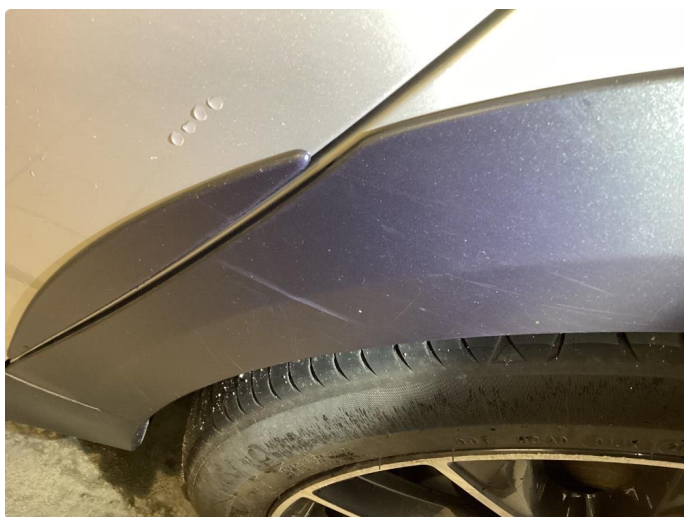
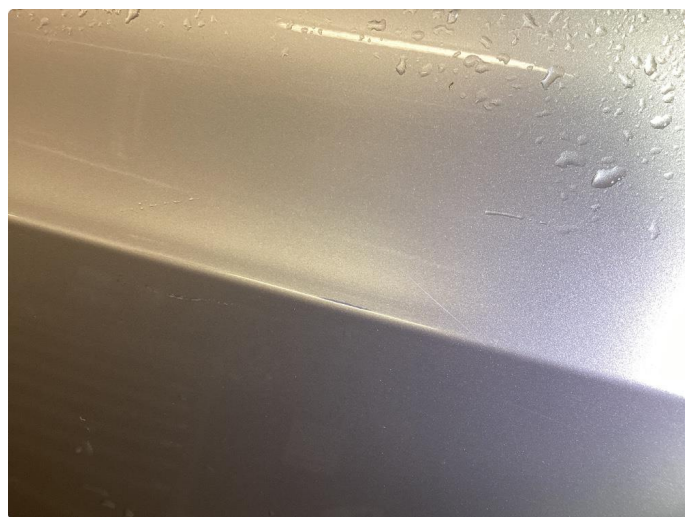
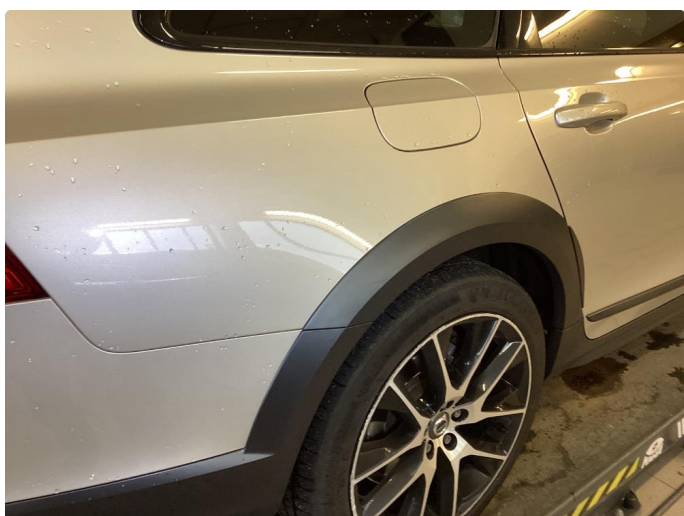
1.2 Ripe(r)

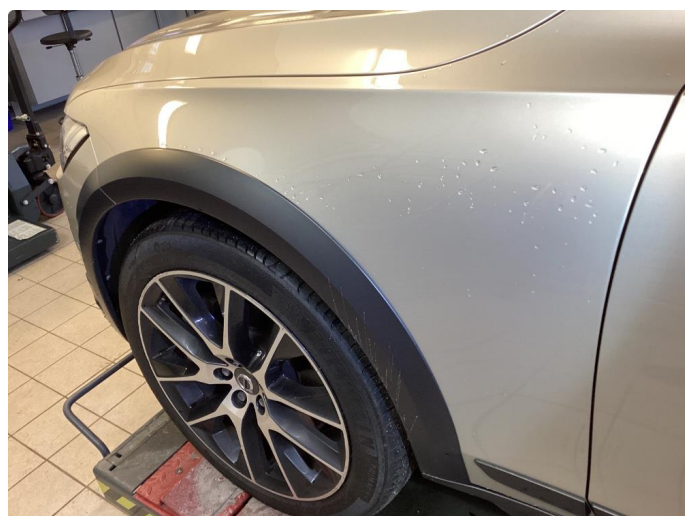
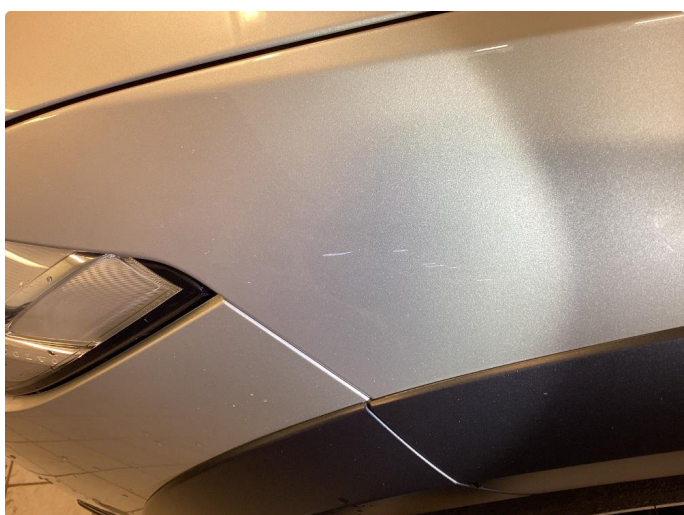
1.3 Ripe(r) ned til grunning

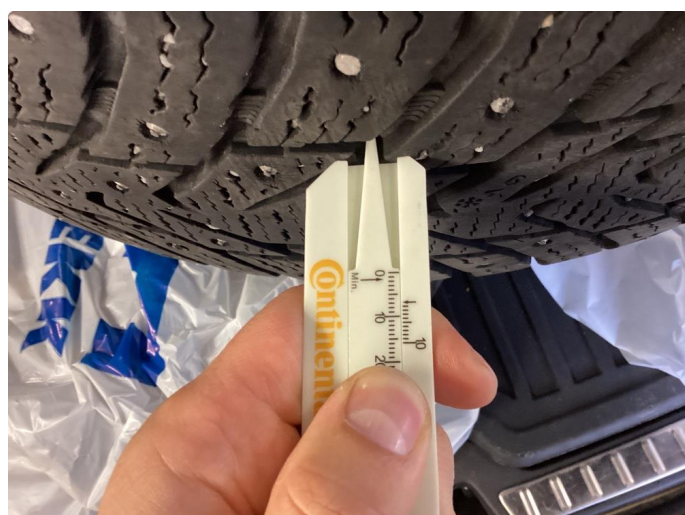
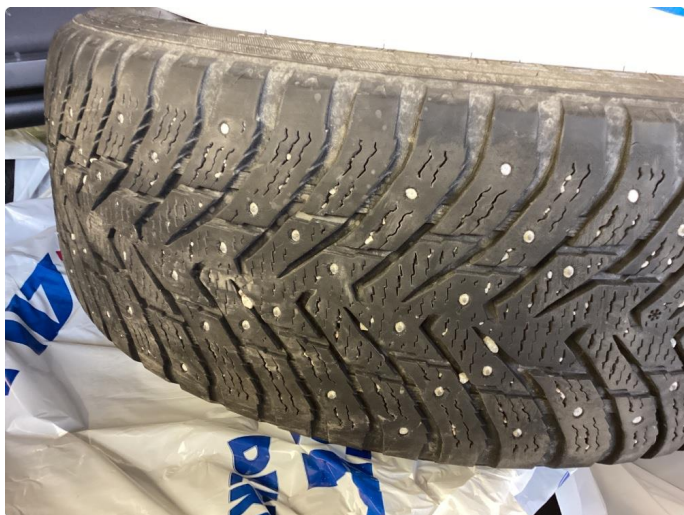
1.4 Skjev slitasje på vinterdekk

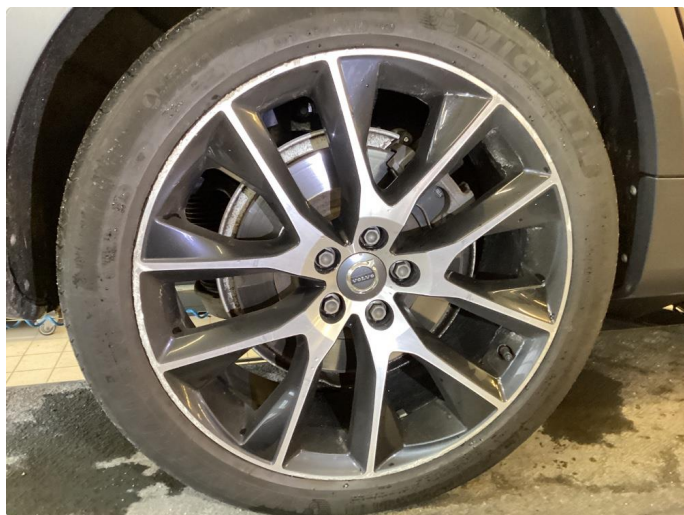
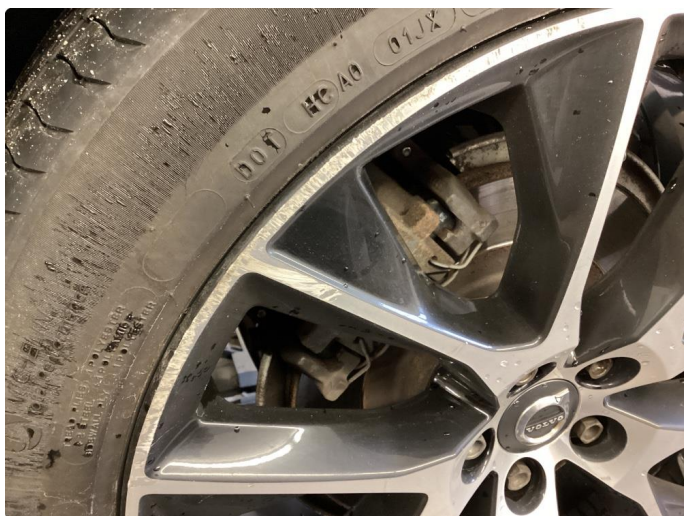
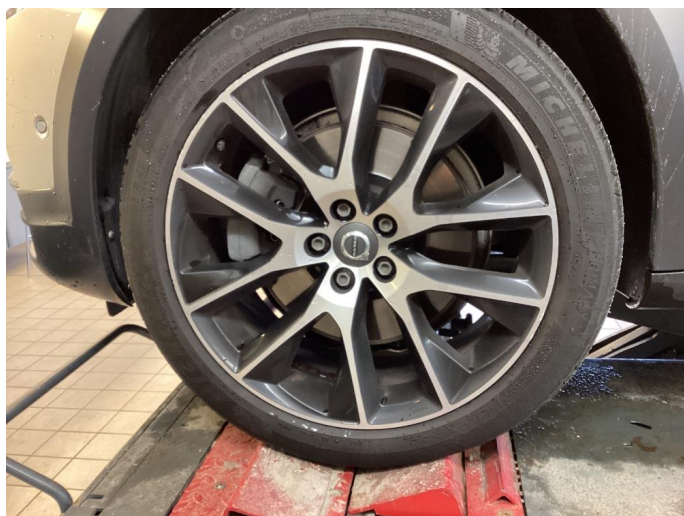
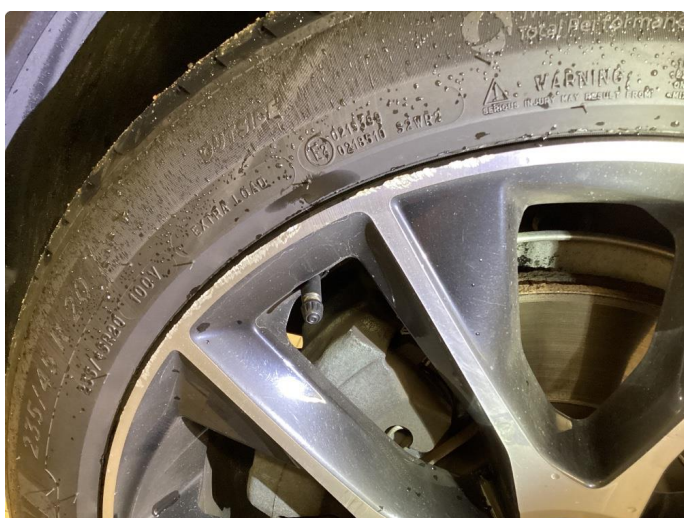
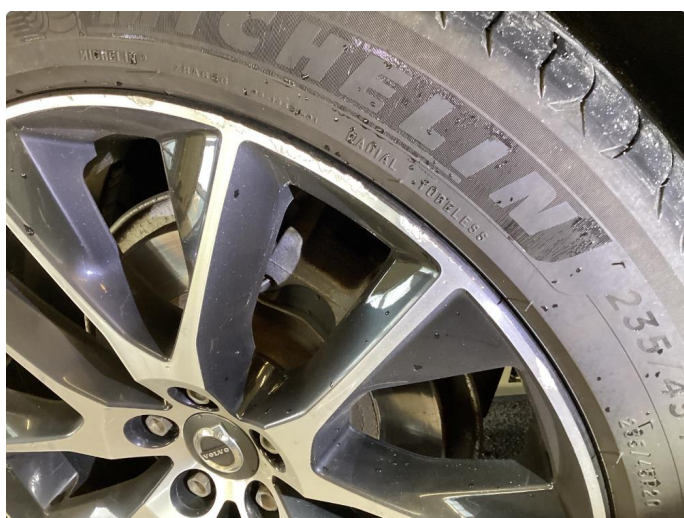
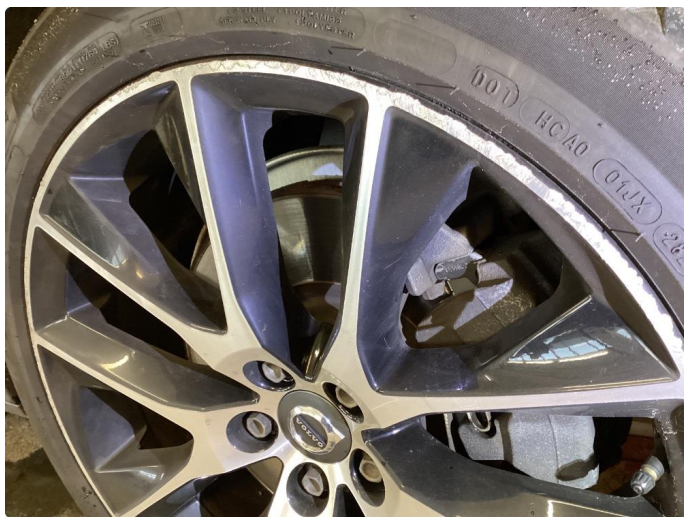
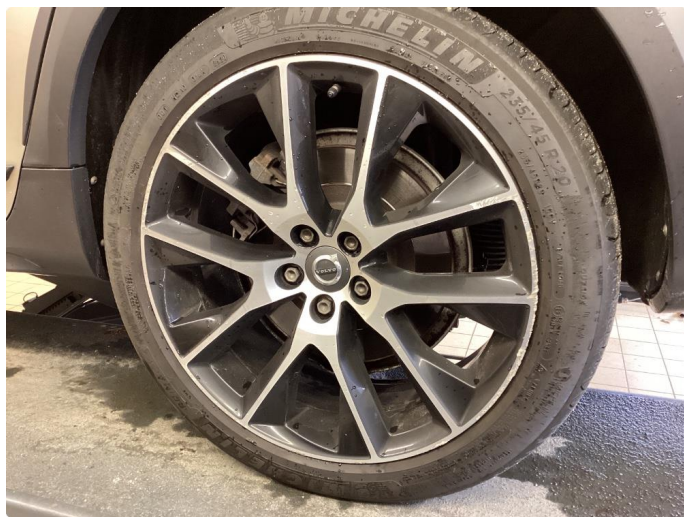
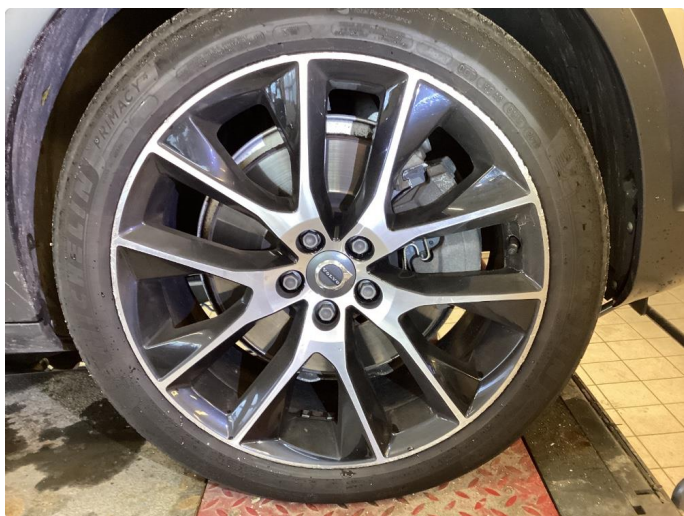
1.5 Kantkjørt felg

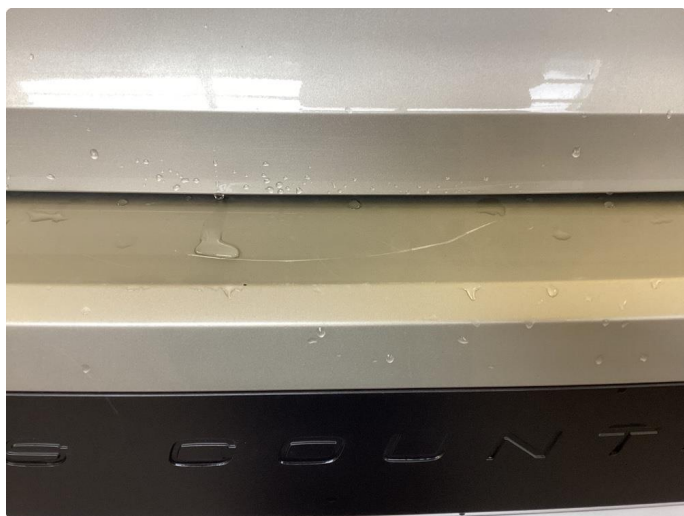
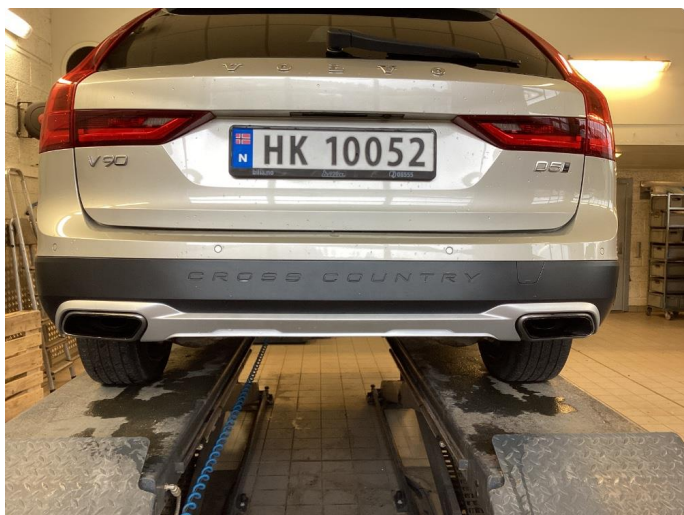
1.6 Ripe(r) ned til grunning

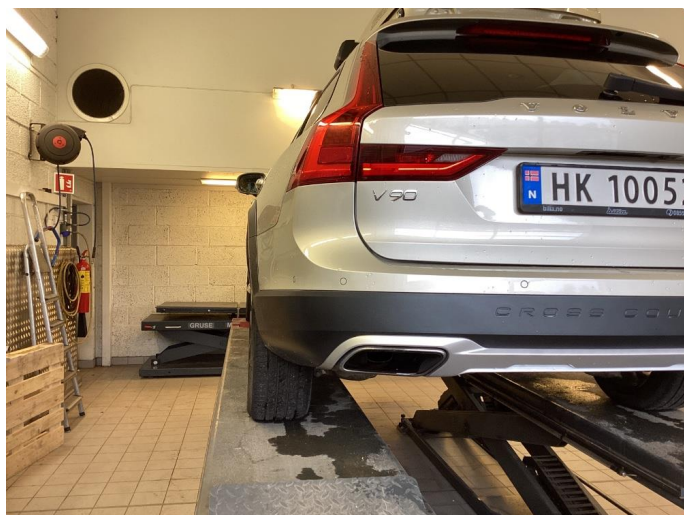
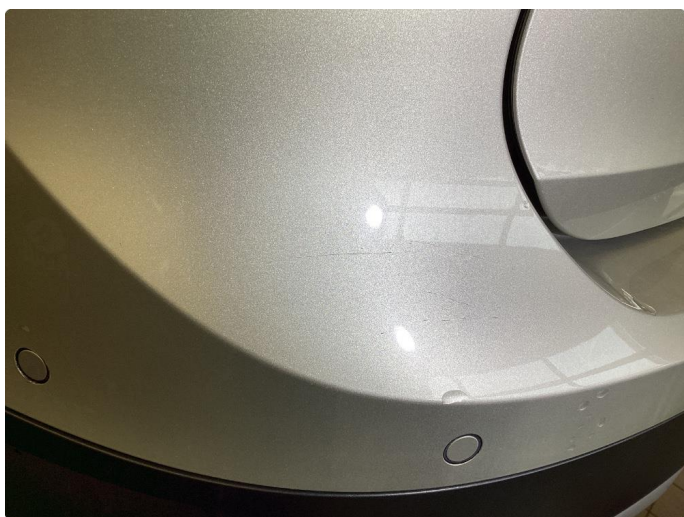
1.7 Ripe(r)

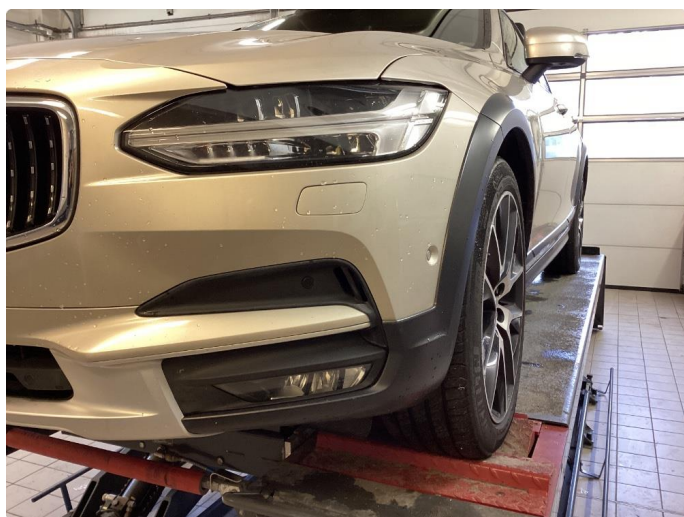
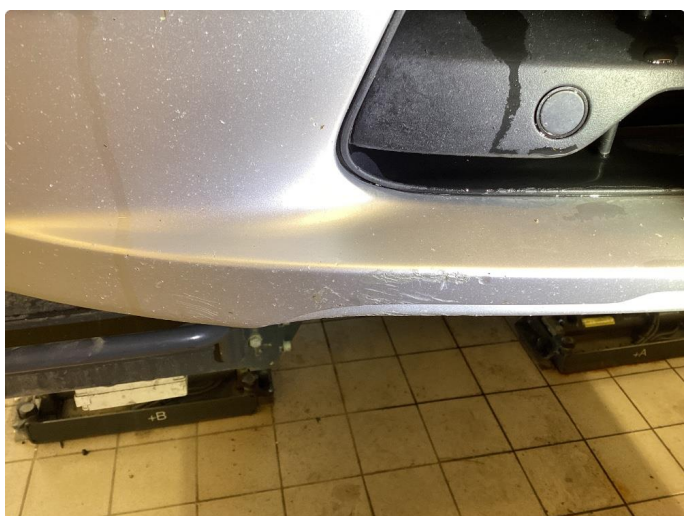
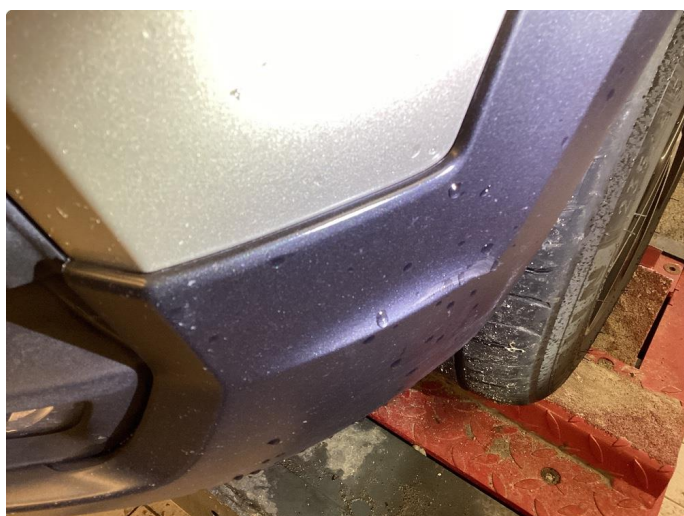
1.8 Ripe(r)

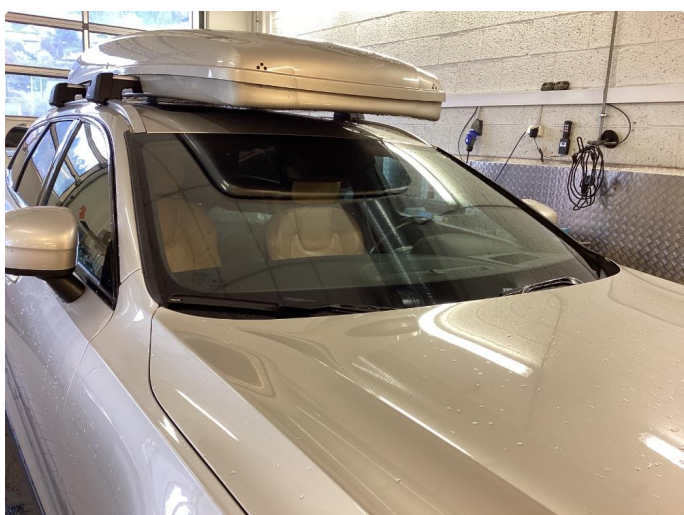
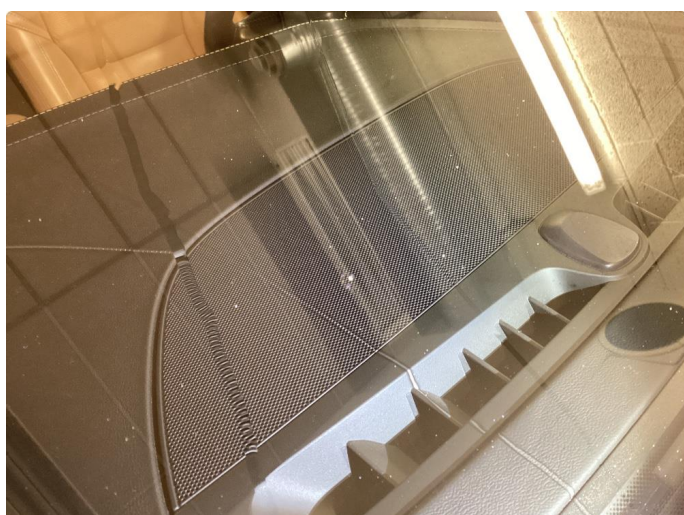
1.9 Steinsprut med sprekk

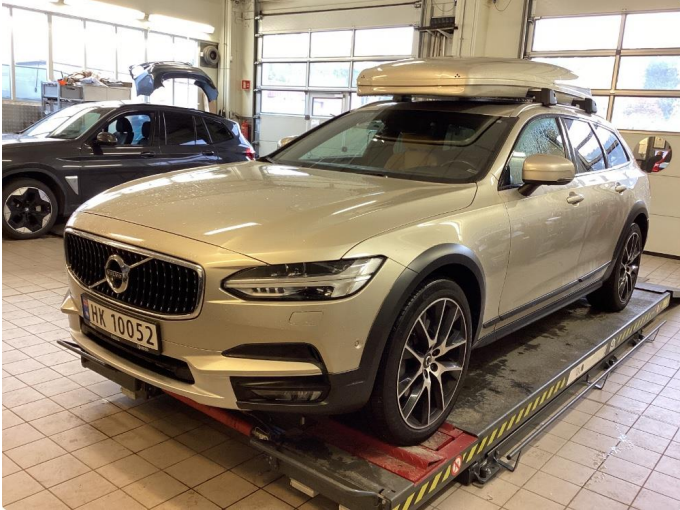
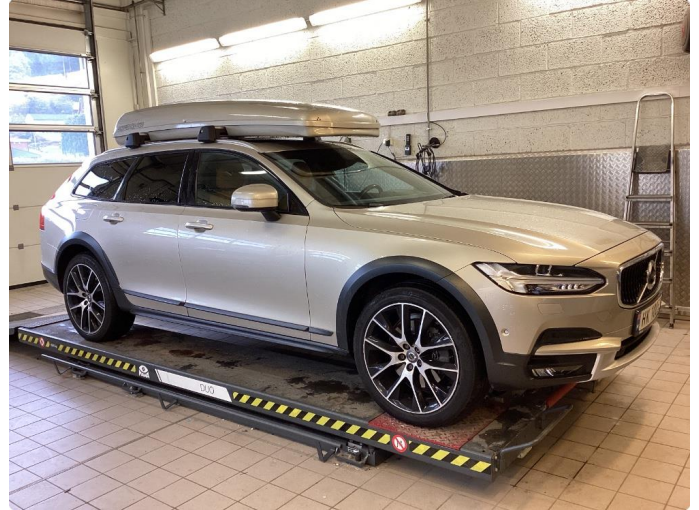
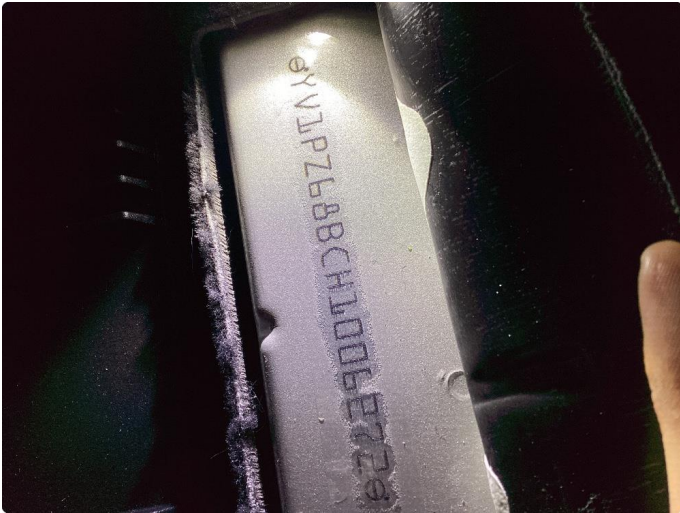
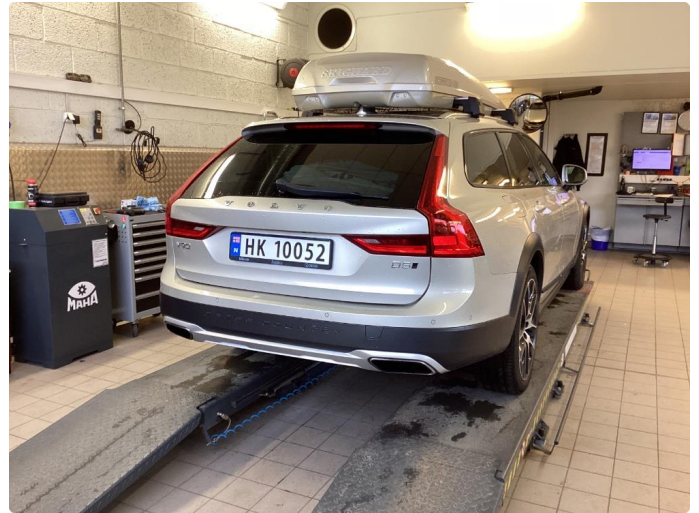
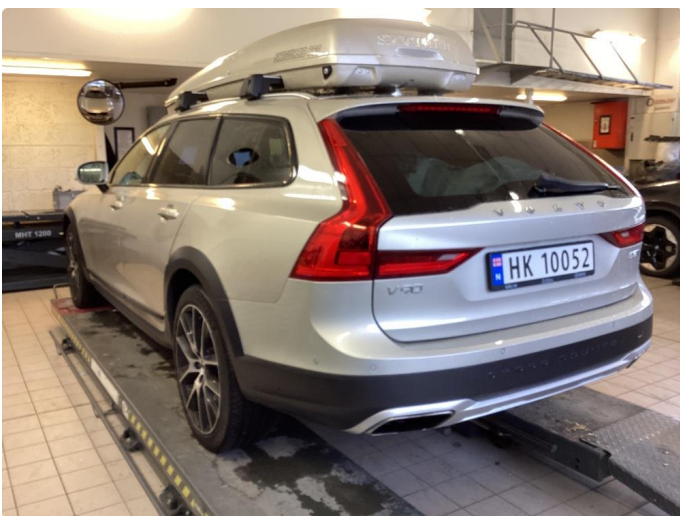
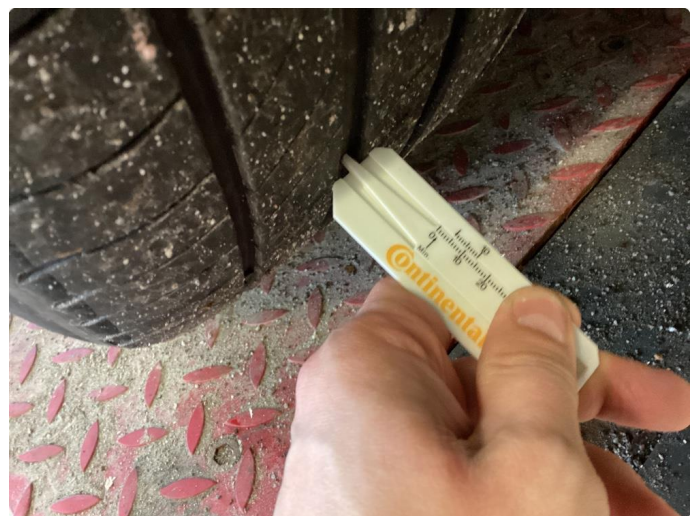
## 2.1 4-hjulsmåling/forstillingskontroll
