PEUGEOT PARTNER 101 HK AUTOMAT FORHJULSDRIFT
TESTDATO: 30.09.2022
**KODE: 103086
5**

YN62480

CHASSISNR: VF37BBHYMGJ919785	BRUKTIMPORT: Nei
KJØRETØY: Varebil	FRIST FOR PKK: 08.11.2023

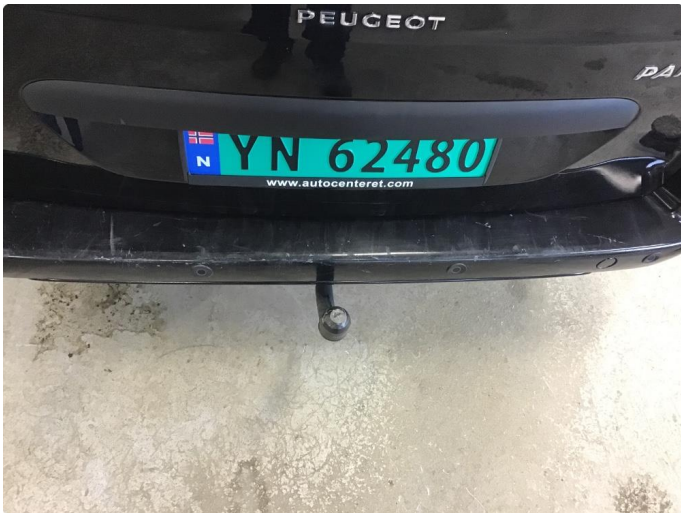
Punkt	Beskrivelse	Plassering
1. EKSTERIØR		
1.1 Lakk	Generelt en del bruksslitasje	
1.2 Støtfanger	Mye slitasje i innlastningsone	
2. OPPLYSNINGER/KLARGJØRING		
2.1 Opplysninger	Dokumentert servicehistorikk

1.2 Ripe(r) ned til grunning

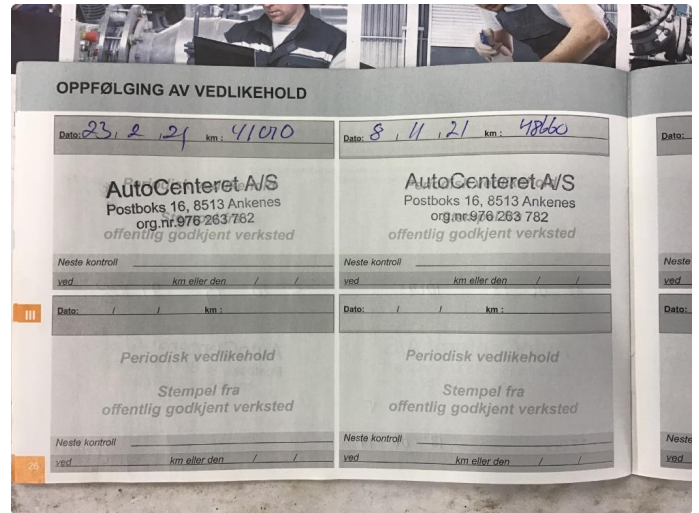
2.1 Dokumentert service, se bilde

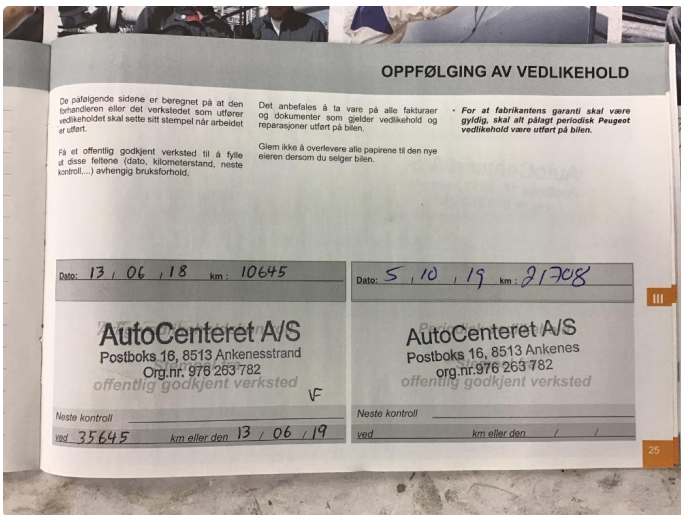
2.1 Dokumentert service, se bilde
