Tilstandsrapport

📍 Søre Ramsvigvei 47 , 4015 STAVANGER

Befaringsdato: 09.09.2022

Autorisert foretak: Rogaland Byggtakst AS

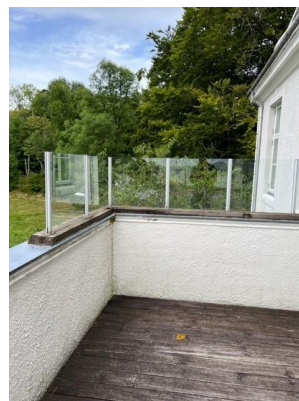
Symptomer på råte i tre, hvor vindskjerm er montert.

- Det er værslitt/oppsprukket trevirke/trepaneler.

Gjelder trevirke som rekkverk av stål er innfestet i, og som har symptomer på råteskade og oppsprekking.

- Lokal utbedring/utskiftning bør utføres.

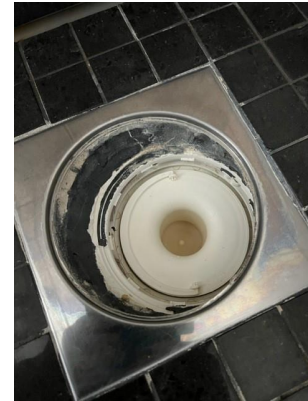
Det er plastsluk og smøre membran med ukjent utførelse.

Sluk i dusjsone.

- Mer enn halvparten av forventet brukstid er oppbrukt på membranløsningen
- Det er usikkert om rørgjennomføringene er riktig utført.

- Overvåk tilstanden jevnlig. For å få tilstandsgrad 0 eller 1 må tettesjiktet skiftes ut, men tidspunktet for når dette er nødvendig er vanskelig å si noe om.

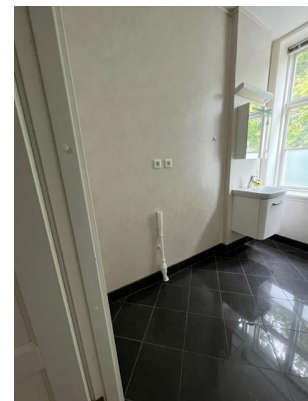
Ingen synlig membran mansjett rundt avløpsrør gjennom gulv.

Avløpsrør for vaskemaskin har ikke synlig membran mansjett over fliser

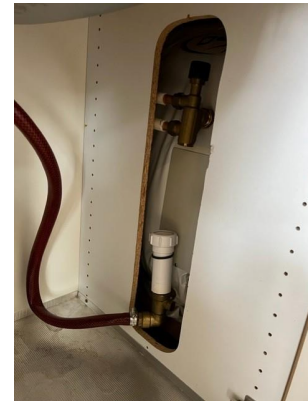
Varmtvannsbereder på ca 120 liter, fra 2001 og plassert i kjøkkenskap. Det er svært begrensede muligheter til å vurdere den nøyaktige tilstanden på VVB. Imidlertid er alder på en VVB en god indikator. Fabrikker vil normalt være vurderingskriterium for forventet levetid. Varmtvannsbereder er ikke teknisk vurdert av undertegnede og må eventuelt gjøres av autorisert fagpersonell. Tilstandsgrad er satt ut fra forventet levetid på bereder.

Bereder er innebygget, påmontert slange på overtrykksventil og koblet mot avløp under vask i kjøkken.

- Det er påvist at varmtvannstank er over 20 år

- Det er ikke behov for utbedringstiltak siden tanken fungerer i dag, men ut ifra alder kan skader plutselig oppstå på eldre tanker.
- Andre tiltak:

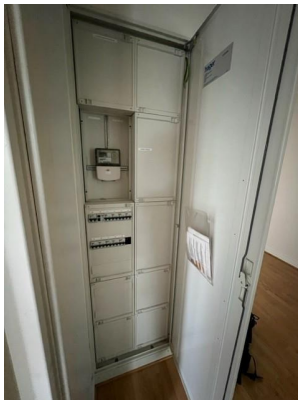
El Skap.

4. Er det elektriske anlegget utført eller er det foretatt tilleggsarbeider på det elektriske anlegget etter 1.1.1999? I såfall etterspør samsvarserklæring.
Ja Samsvars erklæring foreligger ikke i el skap.

På generelt grunnlag anbefales Elkontroll fra uhildet eltakstmann for å kontrollere anlegget i forhold til gjeldende forskrifter for da boligen ble bygget.
