# TILSTANDSRAPPORT

Enebolig

Værnesveien 516  
7318 Agdenes  
5059/709/11/0/0/0

22.12.2022

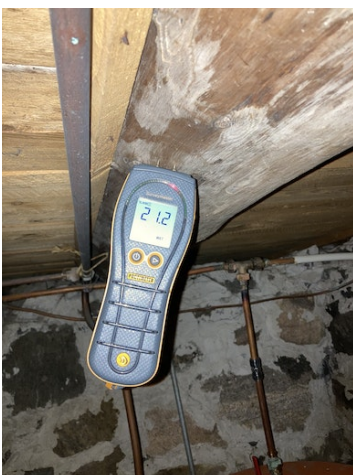
Det er etablert jordkjeller på deler av boligen, og kryprom under resterende som det ikke er etablert tilkomst til. Ved visuell kontroll i kjeller ble det avdekket synlig fukt på gulv. Det ble foretatt fuktmålinger på trebjelkelag hvor det ble det avdekket forhøye fuktverdier. Det ble avdekket høy luftfuktighet i rommet og det ble ikke registrert noen form for ventilering. Det kreves strakstiltak for å sikre bjelkelaget i kjeller og en kontroll av kryprom under resten av boligen.

Fuktmåling utført på bjelkelag i grovkjeller.
