Tilstandsrapport

📍 Hommeodden ved Nesvassvegen , 3870
FYRESDAL

Rapportdato: 10.01.2023

Oppdragsnr.: 10872-1071

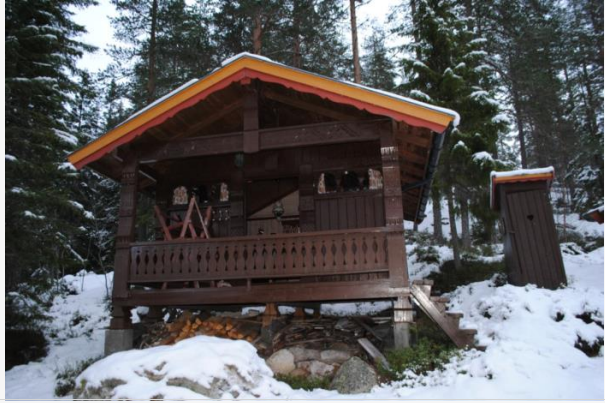
Anneks

Bygget fungerer fint til formålet, behov for div. utvendig vedlikehold.

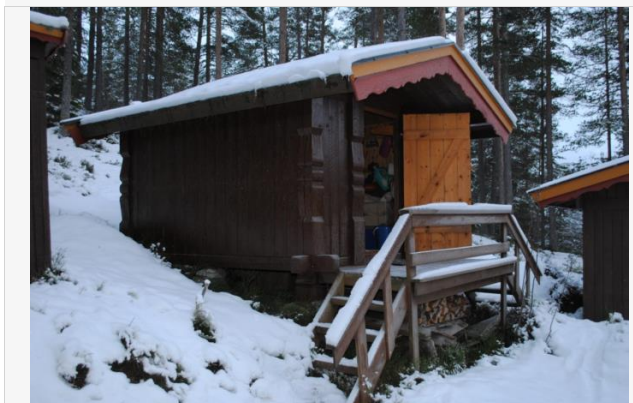
Uthus med utedo

Innvendig: ett rom avdelt med toalettrom. Golvflater har trebord, ellers er det synlige vegg og takkonstruksjoner. Toalettrom har tørrdass med samlekkammer under hytta.

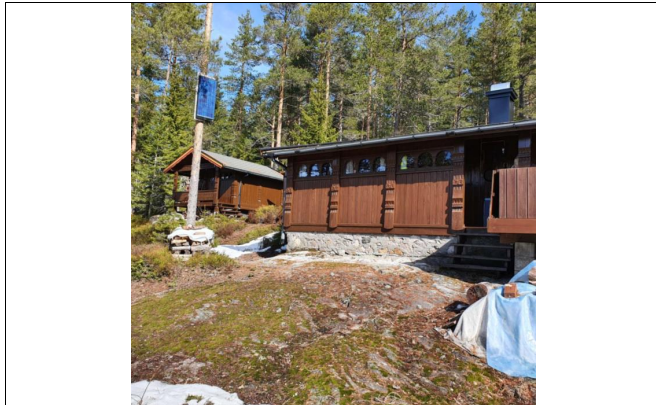
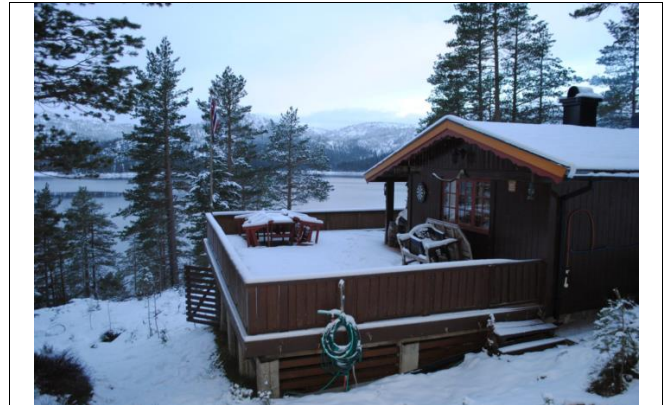
Veranda på sørsiden, utsikt mot Nesvatn.
