HYUNDAI IX35 136 HK MANUELL FORHJULSDRIFT
TESTDATO: 26.08.2022
KODE: 1009225

XD81481

NBF Tilstandsrapport er utarbeidet av Norges Bilbransjeforbund og Forbrukerrådet.

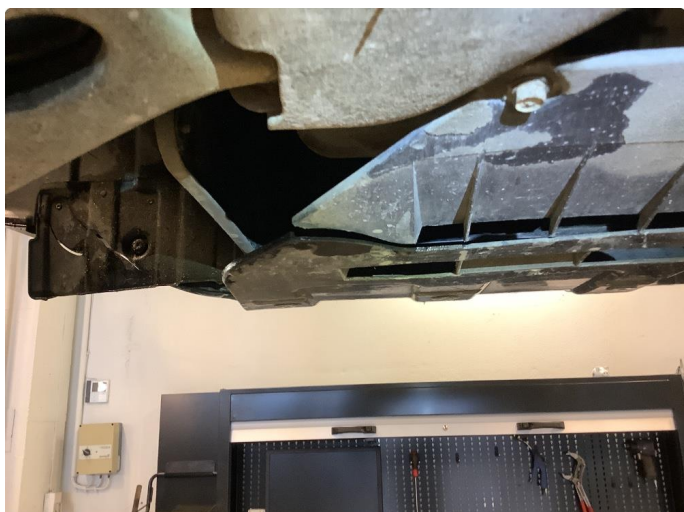
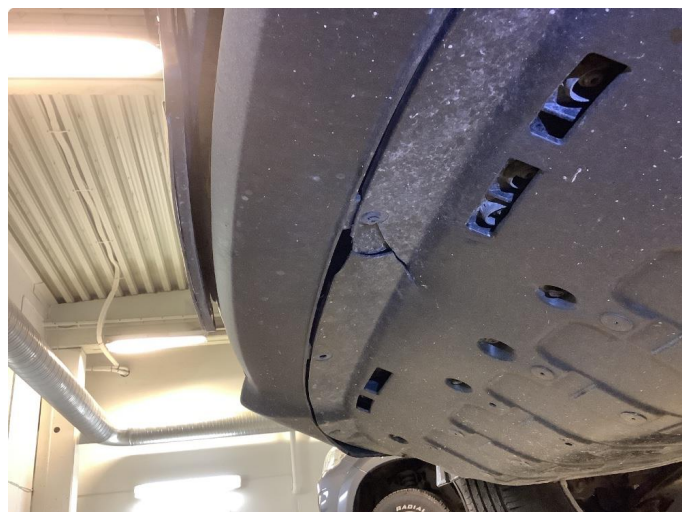
Punkt	Beskrivelse	Plassering
1. IDENTITET		
1.1 Nøkler	virker ikke, Nøkler virker, men slitt	
2. EKSTERIØR		
2.1 Lakk	generelt mye riper, poleres	
2.2 Under bil	beskyttelsesplate skadet/mangler, normal bruksslitasje	foran

2.2 Beskyttelsesplate skadet/mangler, normal bruksslitasje

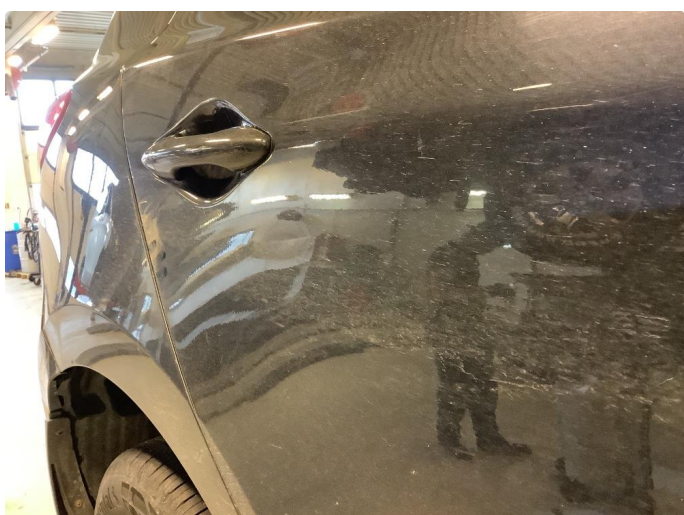
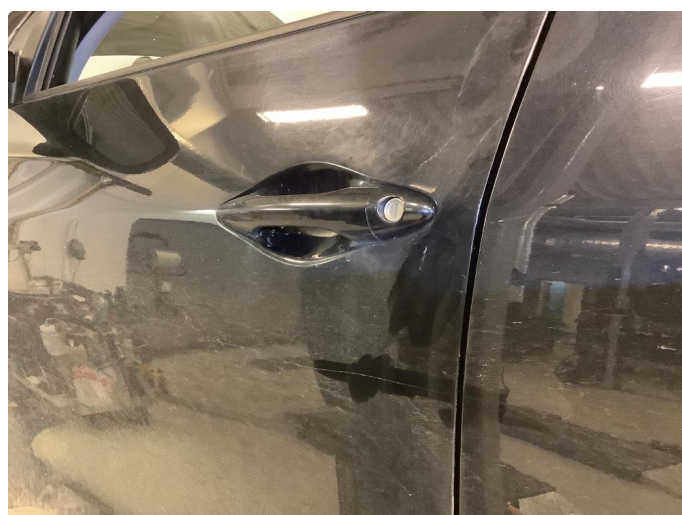
2.3 Dører	bulk, ikke utbedret	venstre foran - høyre bak
2.4 Dører	ripe ned til grunning, ikke utbedret	venstre foran - venstre bak
2.5 Dører	hengsler defekt/slitt, bruksslitasje	venstre foran

2.3 Bulk, ikke utbedret

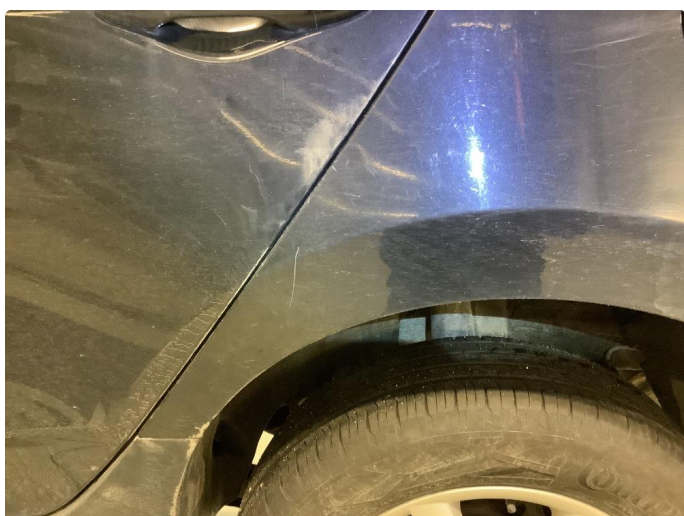
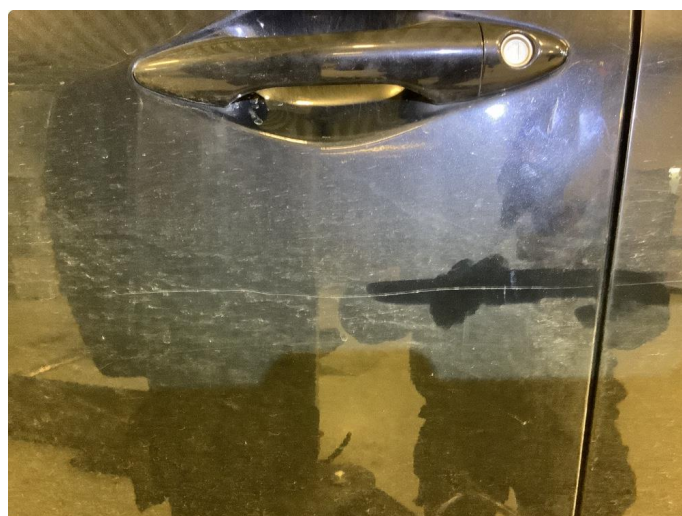
2.4 Ripe ned til grunning, ikke utbedret

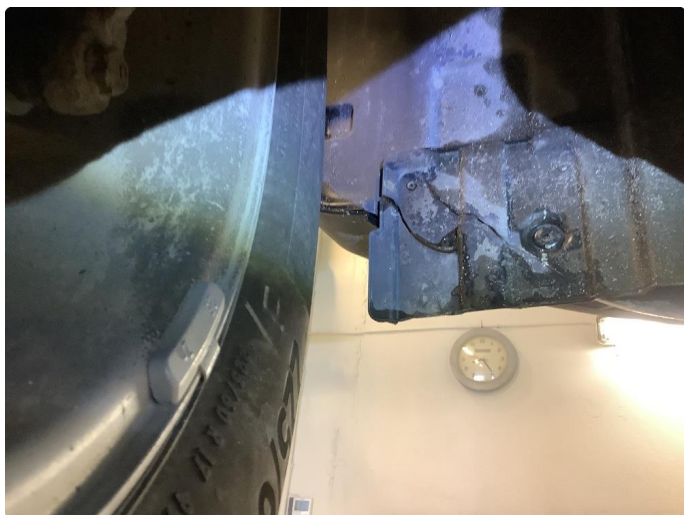
2.6 Skjermer	plastinnerskjerm skadet, normal bruksslitasje	venstre foran
2.7 Dekk/Felger	for liten mønsterdybde vinterdekk, skiftet	
2.8 Døråpning	slitt innsteg, ikke utbedret	venstre foran

2.6 Plastinnerskjerm skadet, normal bruksslitasje

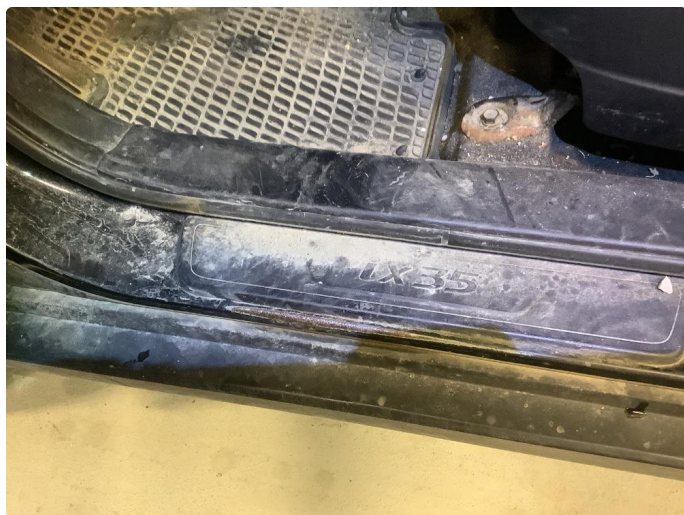
2.8 Slitt innsteg, ikke utbedret

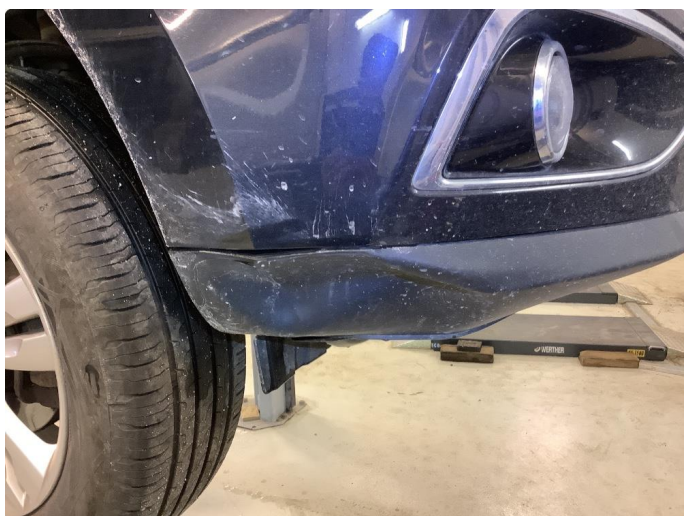
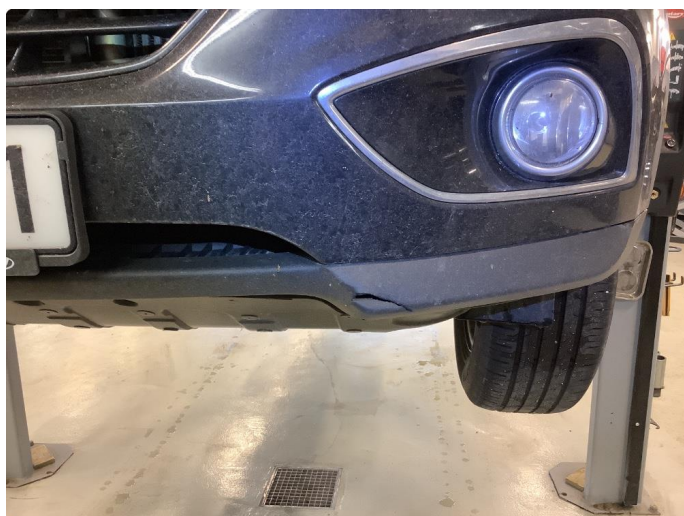
2.9 Støtfanger	skade, ikke utbedret. bruksslitasje	
2.10 Støtfanger	ripe(r) ned til grunning, ikke utbedret	bak
2.11 Frontvindu	steinsprut, ikke utbedret

2.9 Skade, ikke utbedret. bruksslitasje

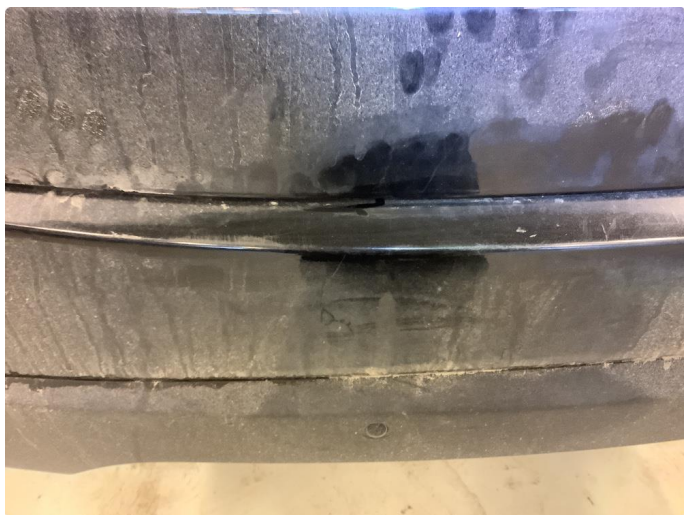
2.10 Ripe(r) ned til grunning, ikke utbedret

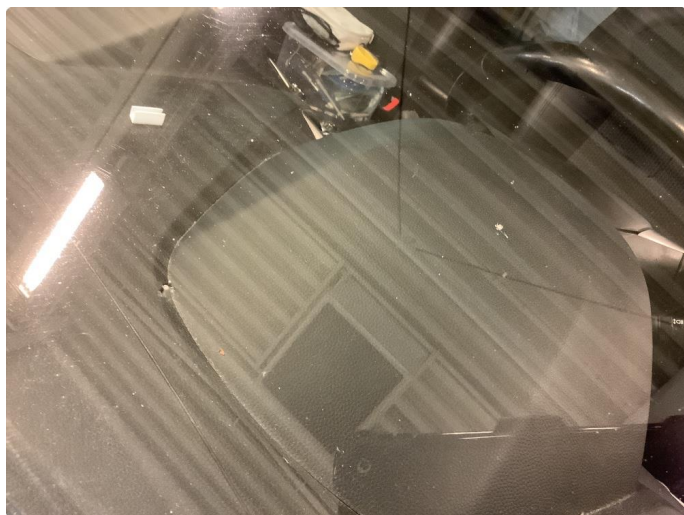
2.11 Steinsprut, ikke utbedret

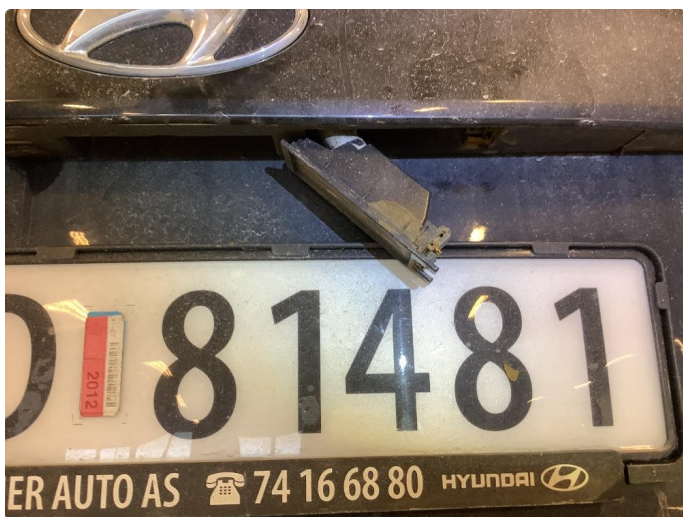
3. LYS		
3.1 Lys bak	skiltlys- skade, skiftet	
4. HJULOPPHENG/STYRING		
4.1 Stabilisatorer/stag	slakk i foringer, skiftet	
5. BREMSER		
5.1 Bremsfunksjon	bremsler ligger på, skiftet

3.1 Skiltlys- skade, skiftet

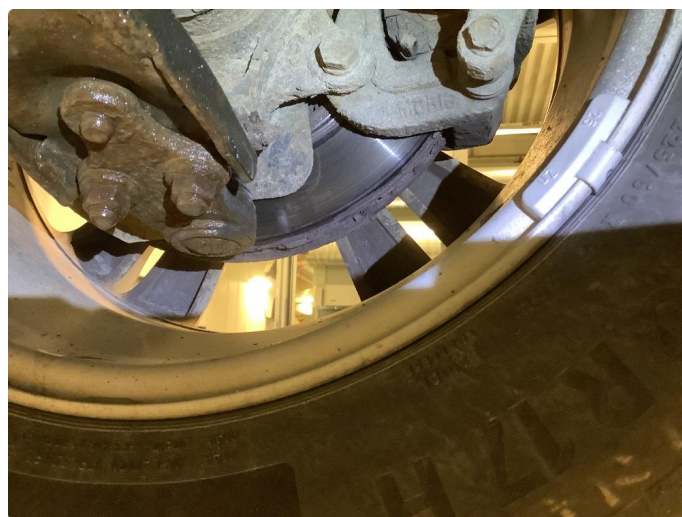
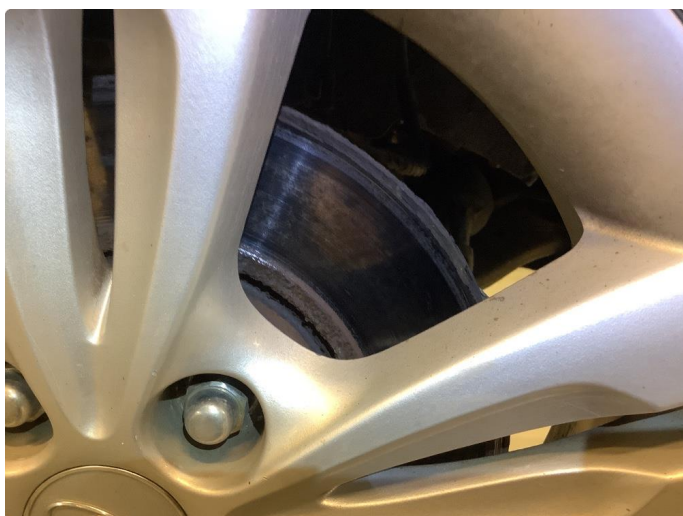
5.2 Skiver	slitte/stor slitekant, skiftet	foran
5.3 Skiver	mer enn 25% rust, skiftet	høyre foran - høyre bak
5.4 Bremseskjold	rust, normal bruksslitasje	venstre bak

5.2 Slitte/stor slitekant, skiftet

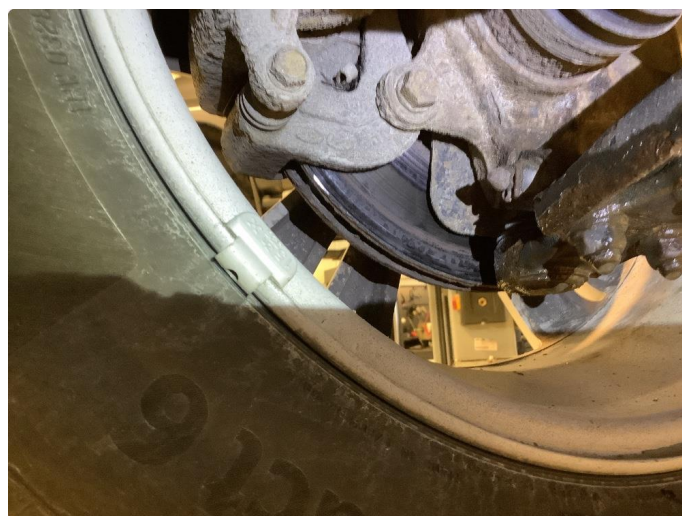
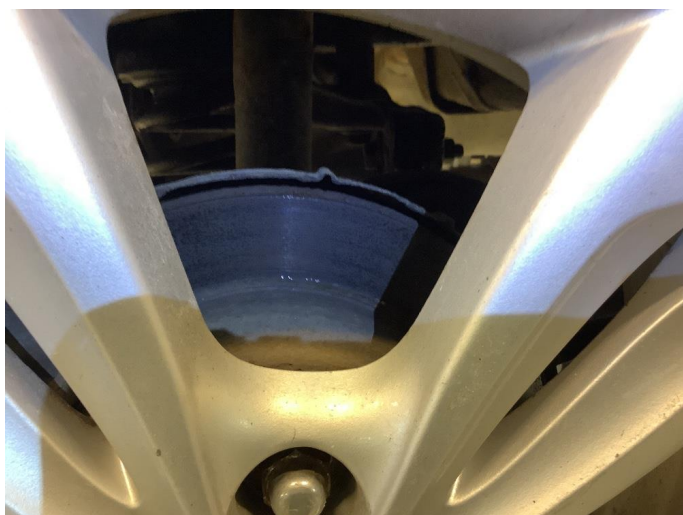
5.3 Mer enn 25% rust, skiftet

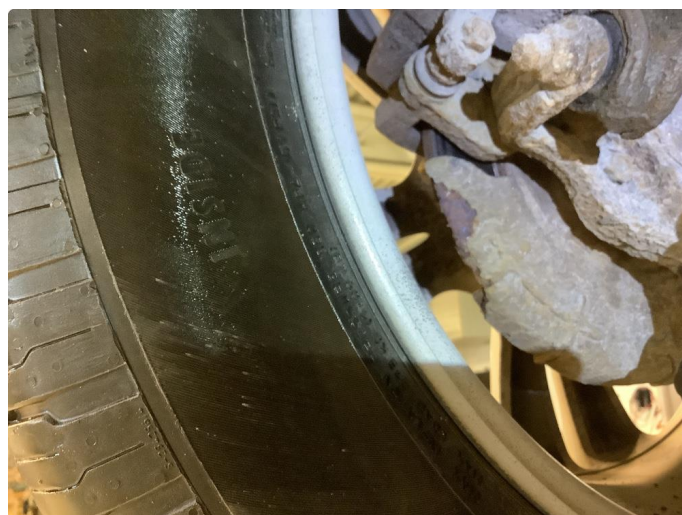
5.4 Rust, normal bruksslitasje

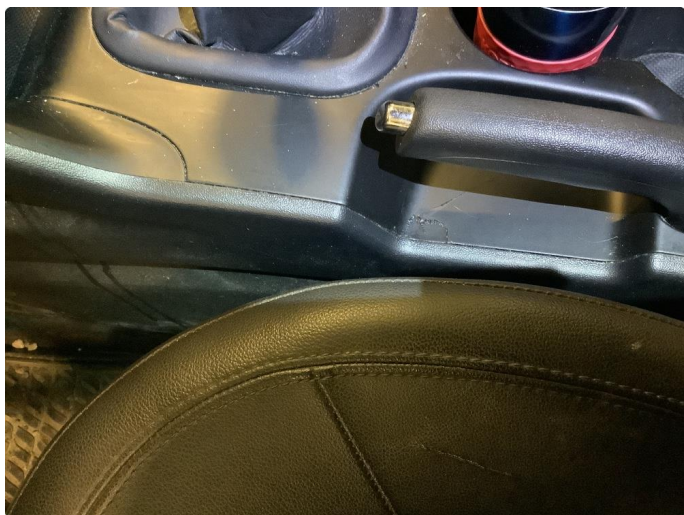
6. INTERIØR		
6.1 Midtkonsoll/midtarmlene	riper/skade, bruksslitasje	
6.2 Dørtrekk	slitt/ripe(r), bruksslitasje	
6.3 Seter	slitt, ikke utbedret	venstre foran

6.1 Riper/skade, bruksslitasje

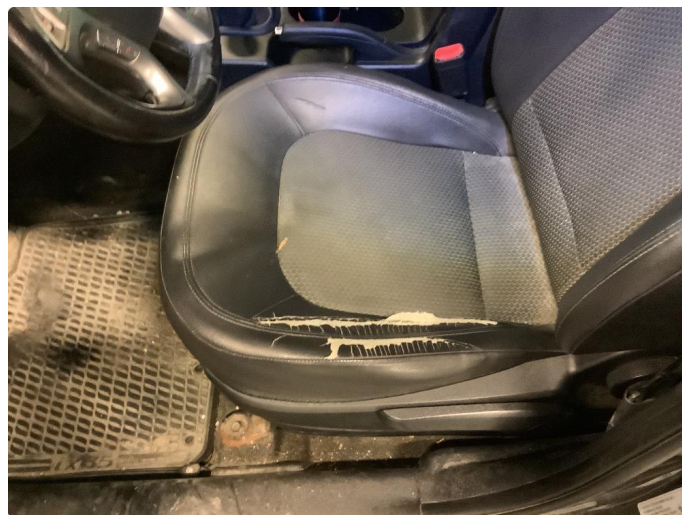
6.3 Slitt, ikke utbedret

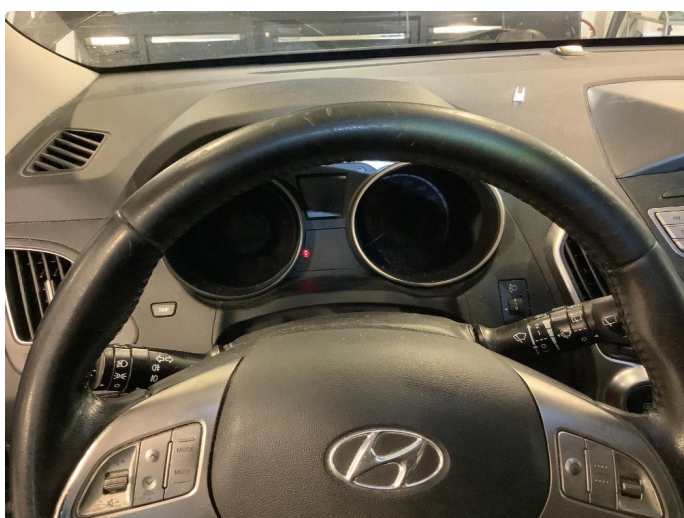
6.4 Tepper/bekledning	slitte matter	
6.5 Ratt	riper/hakk, bruksslitasje

6.5 Riper/hakk, bruksslitasje
