**TOYOTA COROLLA FORHJULSDRIFT**
**TESTDATO: 14.12.2022**
**KODE: 1018330**

<b>XD90670</b>	<b>8 199 KM</b>	<b>26.07.2021</b> Førstegang registrert	<b>Bensin/ Batteri</b>
----------------	-----------------	--	----------------------------

<b>CHASSISNR:</b> SB1K93BE90E226733	<b>BRUKTIMPORT:</b> Nei
<b>KJØRETØY:</b> Personbil	<b>FRIST FOR PKK:</b> 26.07.2025

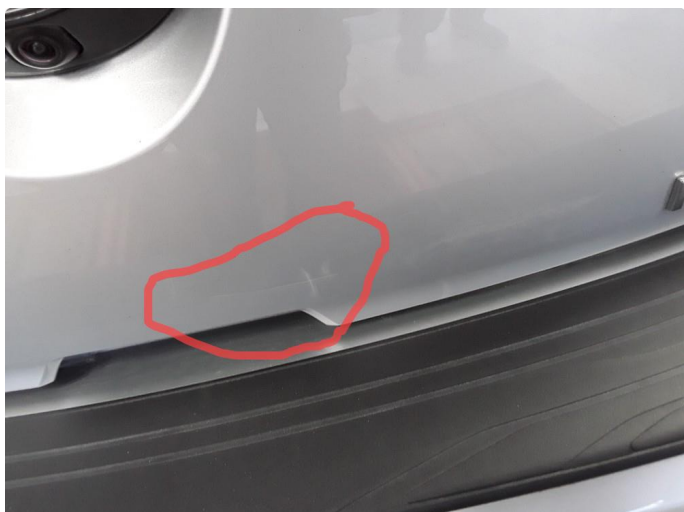
Punkt	Beskrivelse	Plassering
<b>1. EKSTERIØR</b>		
1.1 Bakluke	Noen små riper bakluke	midten
<b>2. MOTOR</b>		
2.1 Service	service utført 4/8-22

1.1 Noen små riper bakluke
