JAGUAR I-PACE 4X4

TESTDATO: 05.01.2023

KODE: 1088433

CHASSISNR: SADHA2B15L1F81616

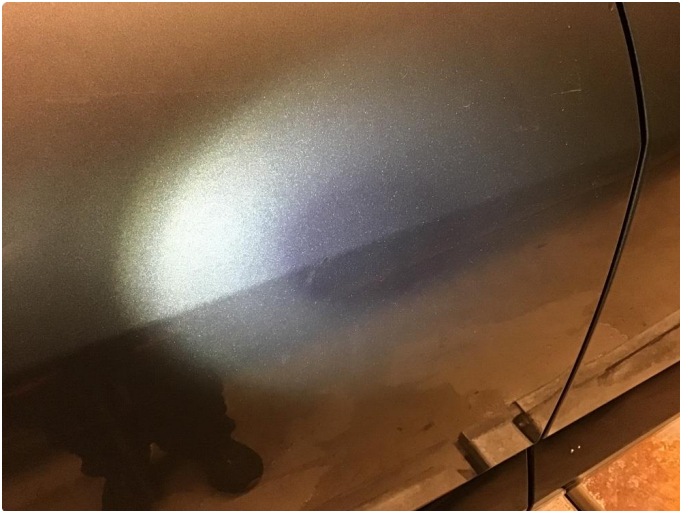
| Punkt | | Beskrivelse | Plassering |
|---|---|---|---|
| 1.1 | Lakk | noen riper og småbulker, polere | |

1.1 Noen riper og småbulker, polere

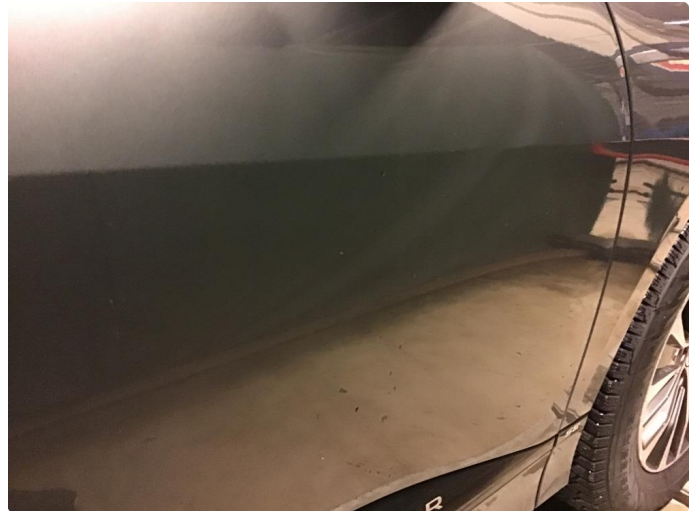
1.1 Noen riper og småbulker, polere

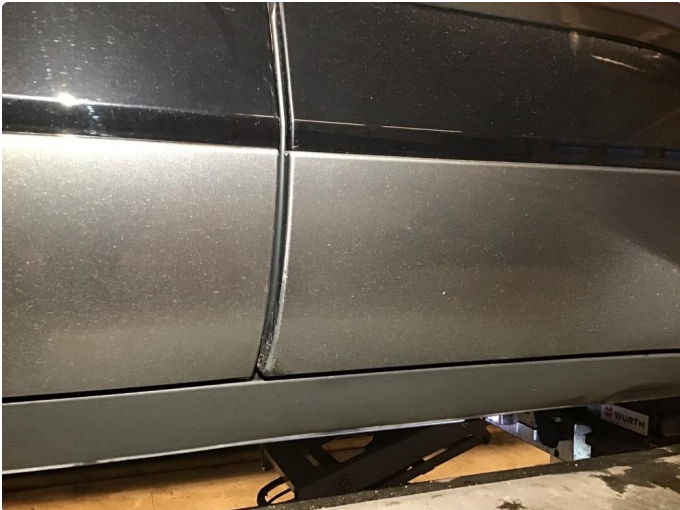
| Punkt | | Beskrivelse | Plassering |
|---|---|---|---|
| 1.2 | Dører | lakk flasser | venstre bak - høyre bak |

1.2 Lakk flasser

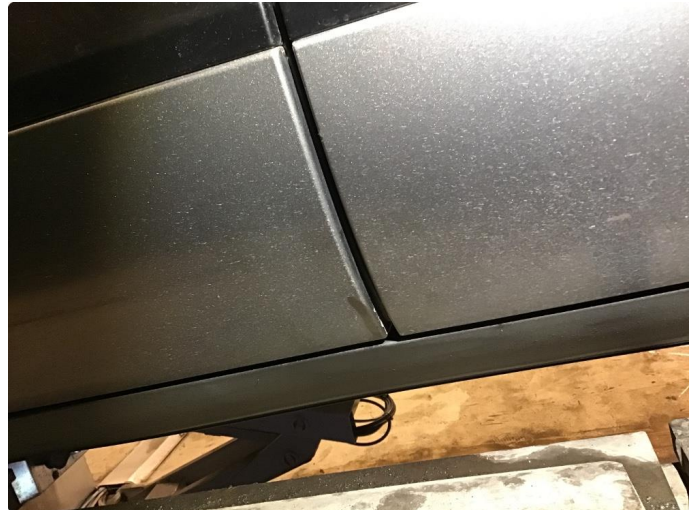
1.2 Lakk flasser

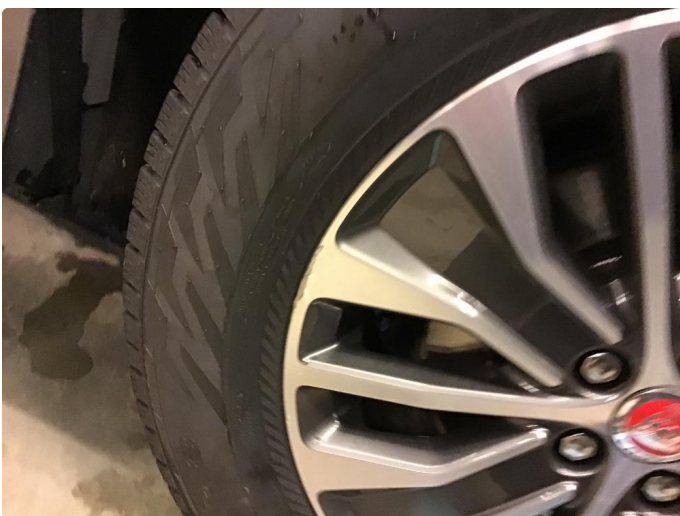
| Punkt | | Beskrivelse | Plassering |
|---|---|---|---|
| 1.3 | Dekk/Felger | kantkjørt felg | venstre bak |

1.3 Kantkjørt felg
