AUDI A4 102 HK MANUELL FORHJULSDRIFT

TESTDATO: 06.01.2023

CHASSISNR: WAUZZZ8E04A205266

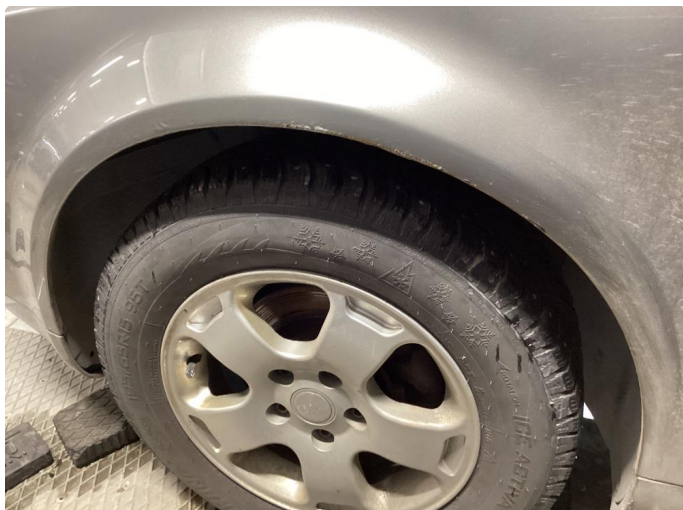
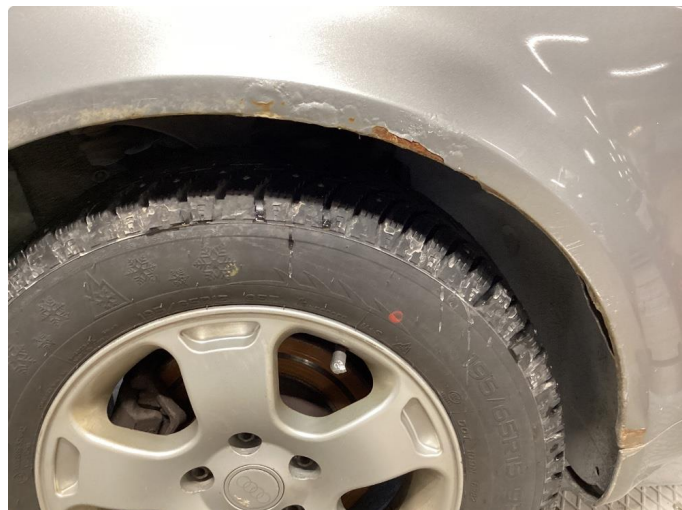
| Punkt | Beskrivelse | Plassering |
|---|---|---|
| 1.1 Skjermer | rust | |

1.1 Rust

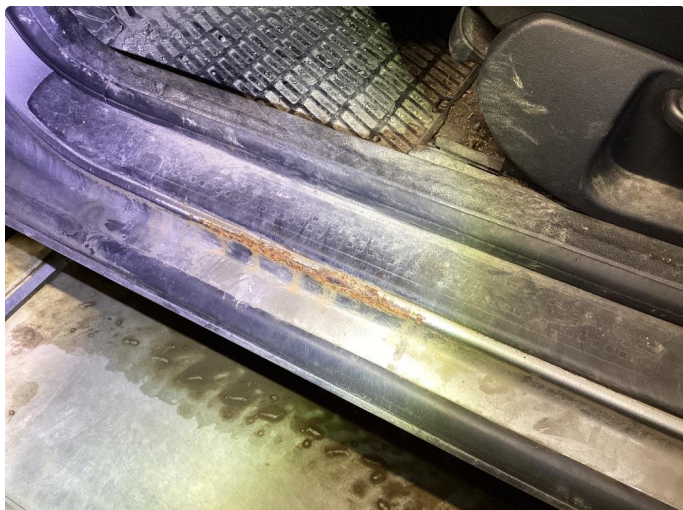
| Punkt | Beskrivelse | Plassering |
|---|---|---|
| 1.2 Døråpning | rust | |

1.2 Rust

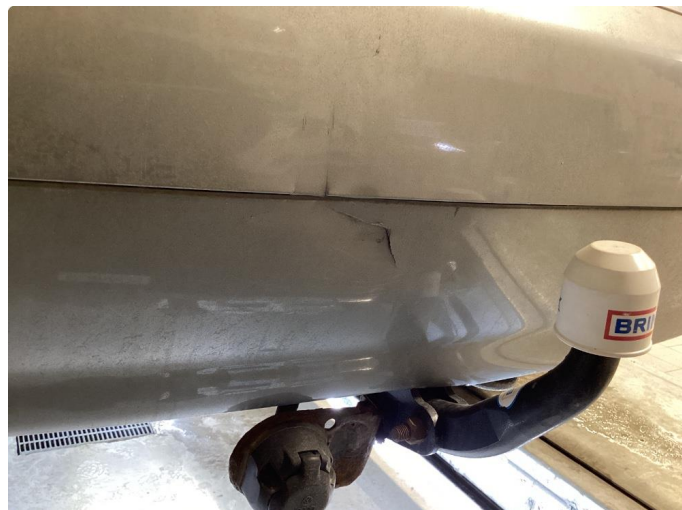
| Punkt | Beskrivelse | Plassering |
|---|---|---|
| 1.3 Støtfanger | sprukket | |

1.3 Sprukket

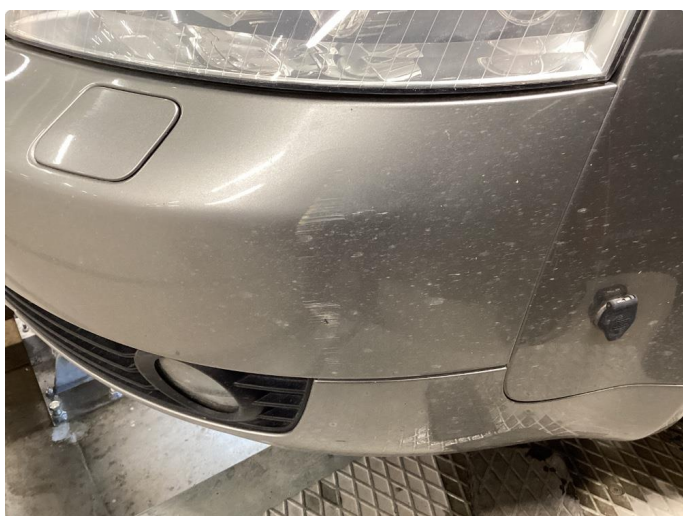
| Punkt | Beskrivelse | Plassering |
|---|---|---|
| 1.4 Støtfanger | ripe(r) | |

1.4 Ripe(r)

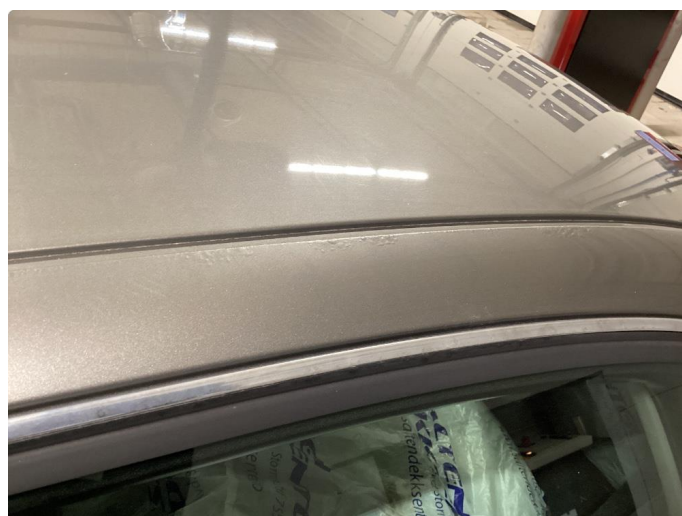
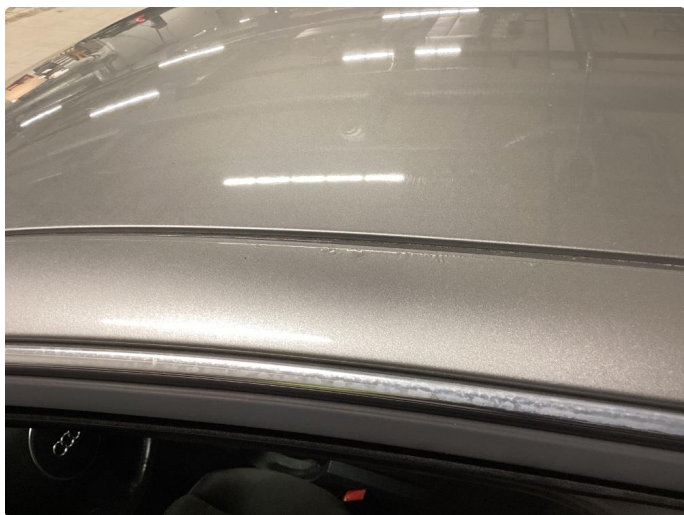
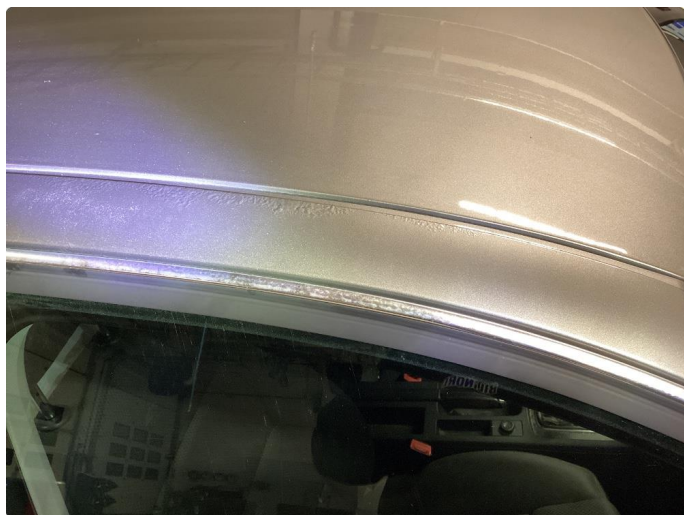
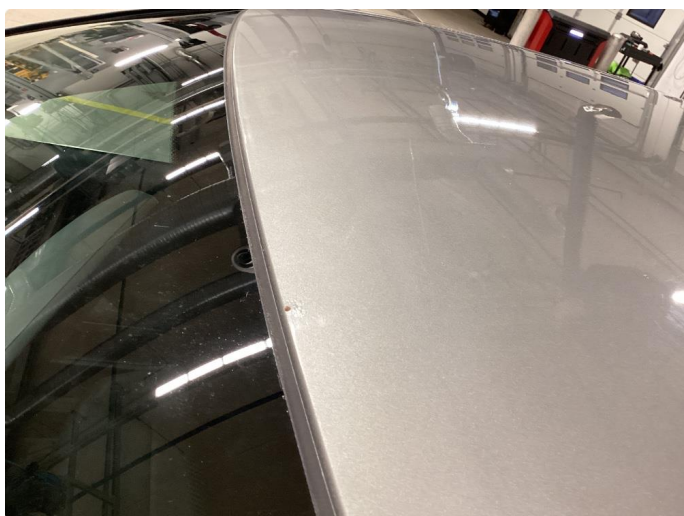
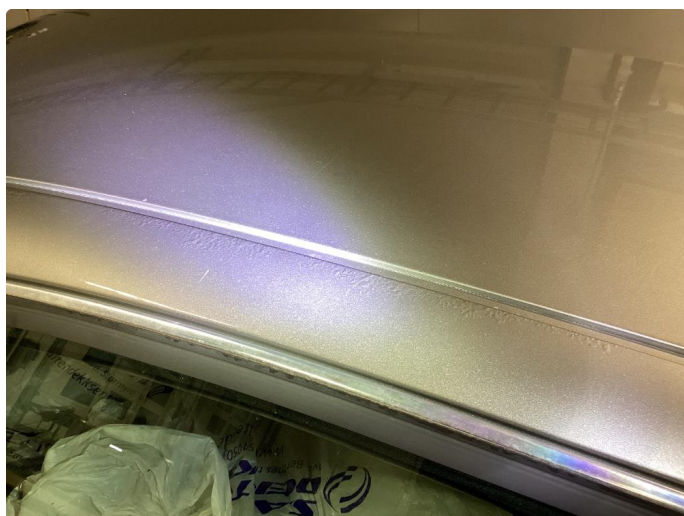
| Punkt | Beskrivelse | Plassering |
|---|---|---|
| 1.5 Tak | rust | |

1.5 Rust

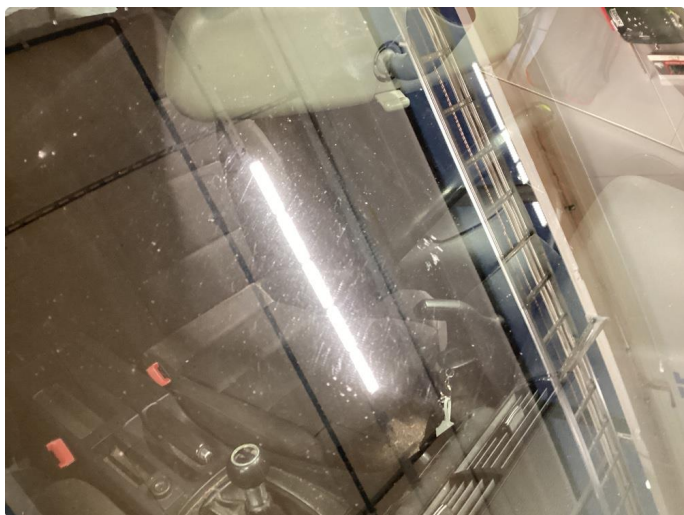
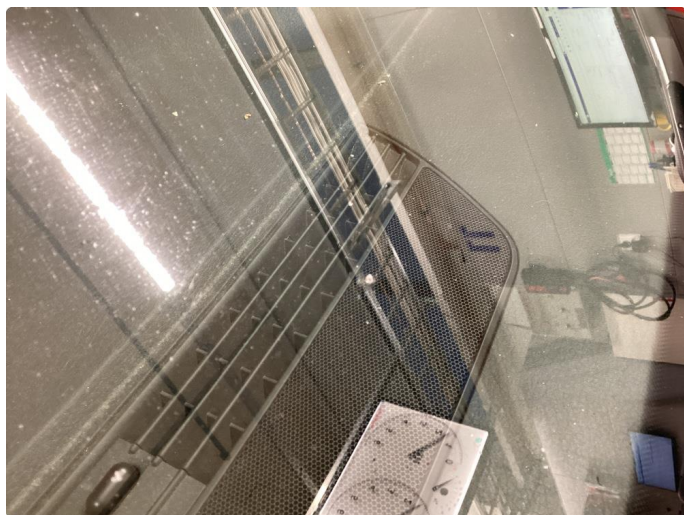
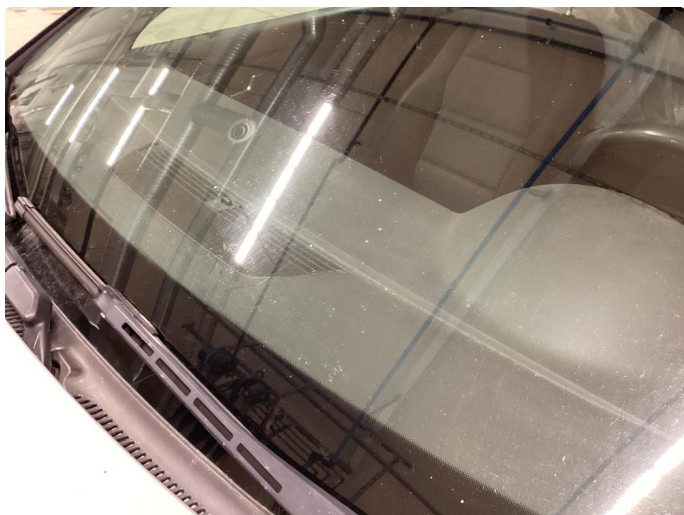
| Punkt | Beskrivelse | Plassering |
|---|---|---|
| 1.6 Frontvindu | steinsprut | |

1.6 Steinsprut

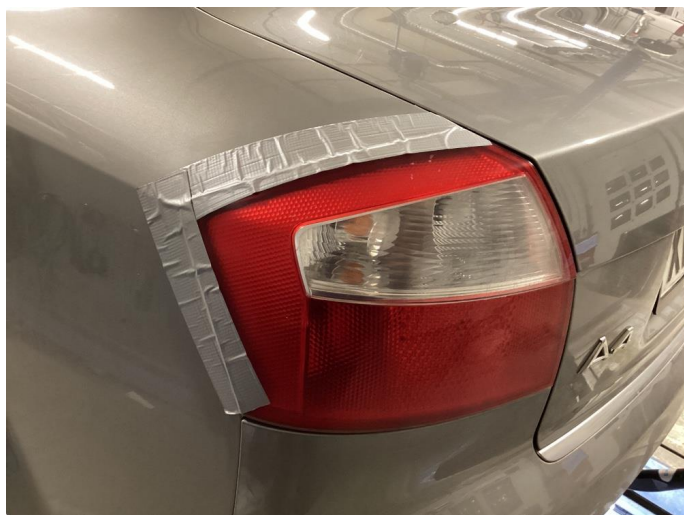
| Punkt | Beskrivelse | Plassering |
|---|---|---|
| 2.1 Lys bak | øvrige feil | |

2.1 Øvrige feil

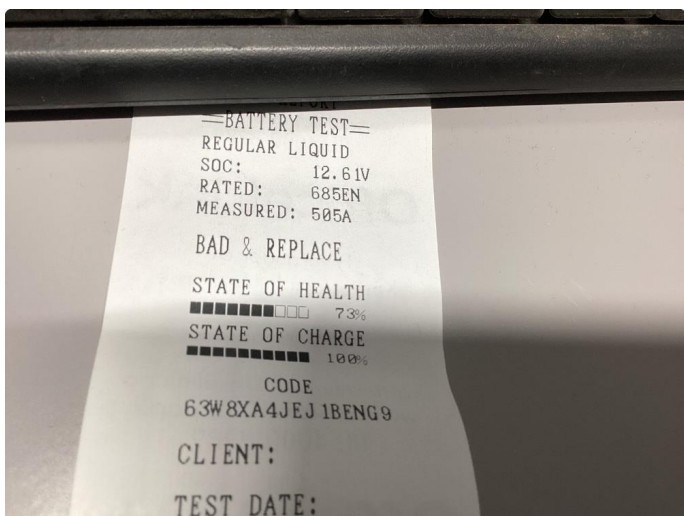
| Punkt | Beskrivelse | Plassering |
|---|---|---|
| 3.1 Batteri(er) | startbatteri - svakt/defekt | |

3.1 Startbatteri - svakt/defekt

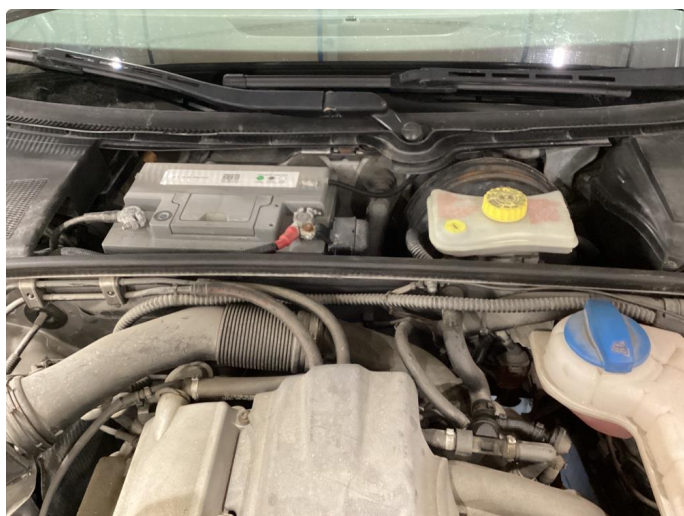
| Punkt | Beskrivelse | Plassering |
|---|---|---|
| 3.3 Motor | deksel mangler | |

3.3 Deksel mangler

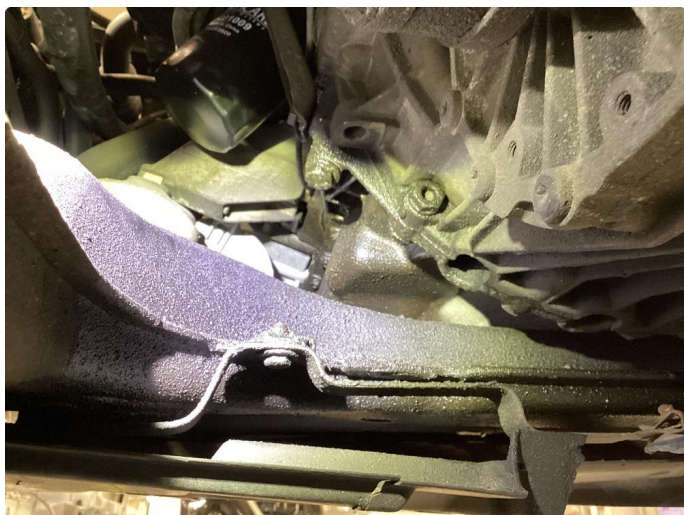
| Punkt | Beskrivelse | Plassering |
|---|---|---|
| 3.4 Motor | svetter | |

3.4 Svetter

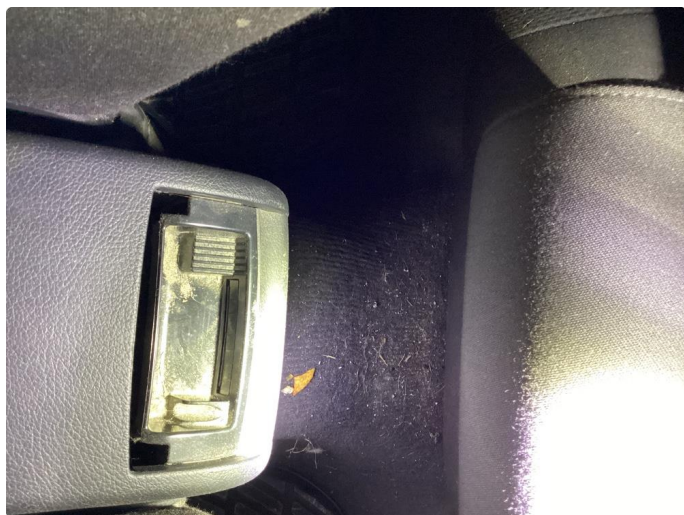
| Punkt | Beskrivelse | Plassering |
|---|---|---|
| 6.1 Midtkonsoll/midtarmlene | øvrige feil | |

6.1 Øvrige feil

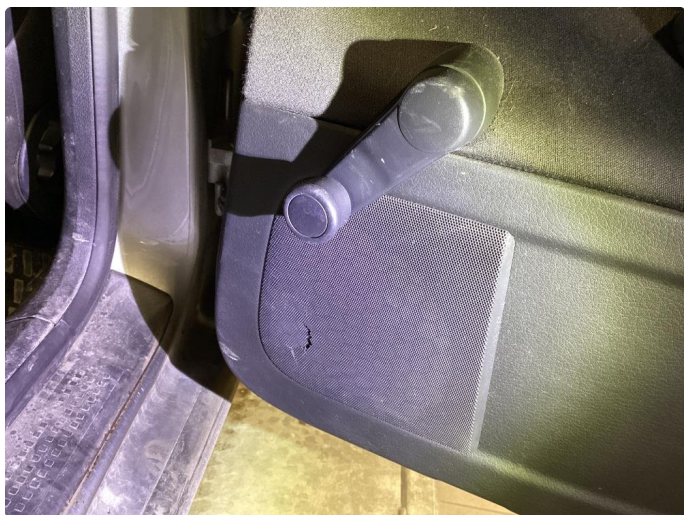
| Punkt | Beskrivelse | Plassering |
|---|---|---|
| 6.2 Dørtrekk | høyttalerdeksel skadet | |

6.2 Høytalerdeksel skadet

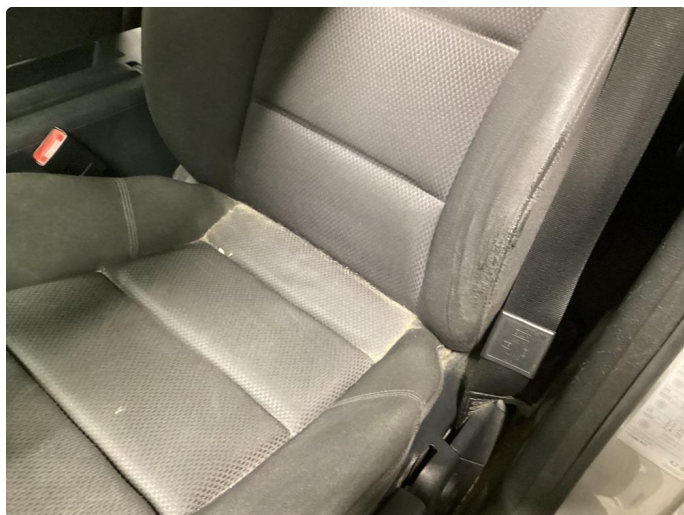
| Punkt | Beskrivelse | Plassering |
|---|---|---|
| 6.3 Seter | slitt | |

6.3 Slitt
